**SUPERVISIÓN A LA GESTIÓN AMBIENTAL  
RESPONSABLE DE MITIGAR LOS IMPACTOS  
AMBIENTALES QUE RECIBE EL RÍO TAMBORADA**

**INFORME DE SUPERVISIÓN K2/GP19/M19-G1**

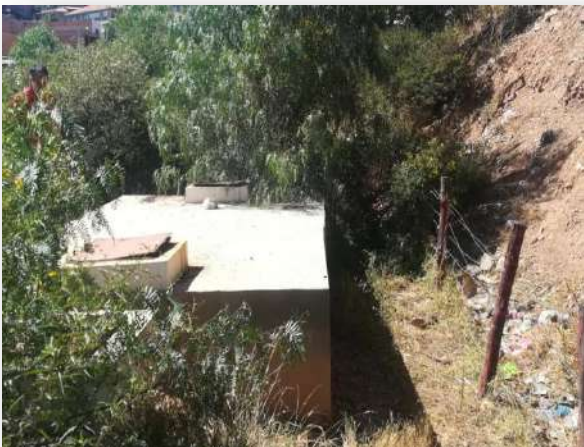
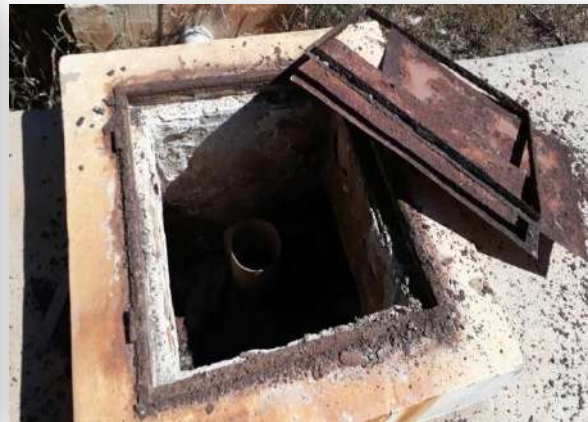
El tanque está construido en la ladera sur de una quebrada y, de acuerdo a lo informado por los vecinos de la zona, a pesar de haber sido repuesto, presenta fisuras por donde filtra el agua residual almacenada, el deterioro data de meses, incluso algún vecino citó años, de la presencia del problema. Los lodos y aguas negras fluyen por la quebrada y atraviesan el canal pluvial de la Av. Petrolera para finalmente desembocar en el río Tamborada. El tanque se encuentra a una distancia aproximada de 500 m del río (ver ubicación del tanque ARD 1 en el mapa 3).

Tanque séptico colmatado de donde proviene la filtración de agua residual

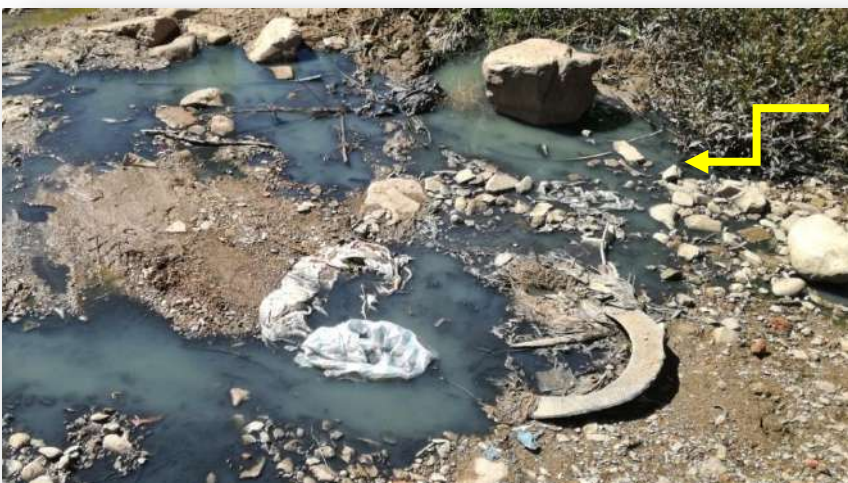
Afluencia de la descarga del tanque séptico al lecho del río Tamborada.

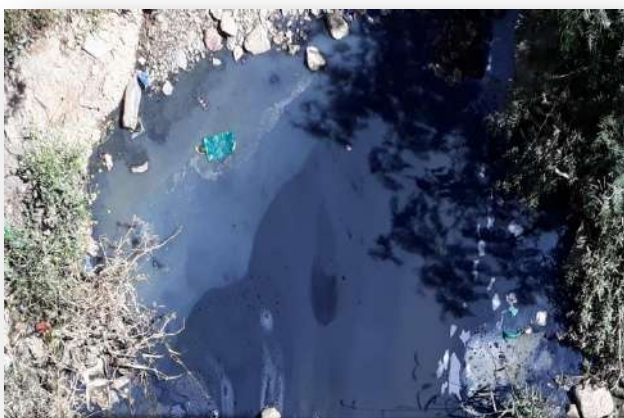
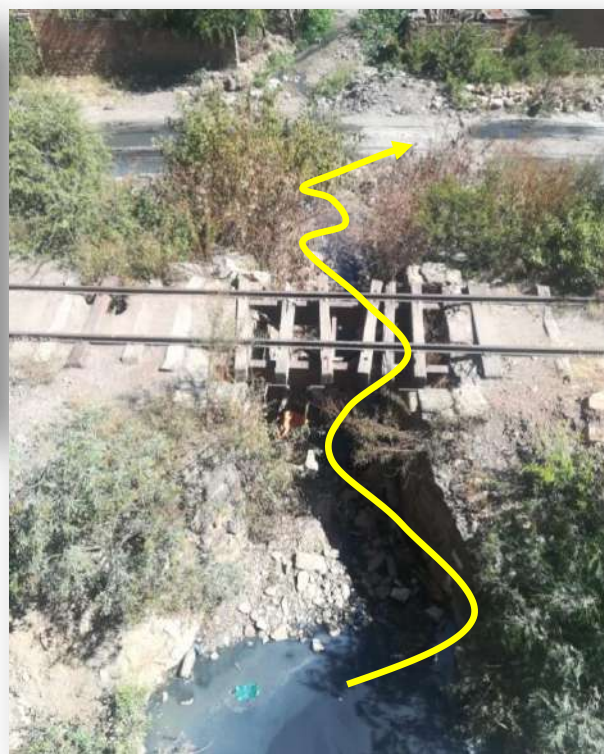
Agua residual que proviene de la filtración, acumulada en el canal pluvial ubicado por debajo de la Avenida Petrolera. El rebalse se dirige hacia el río Tamborada

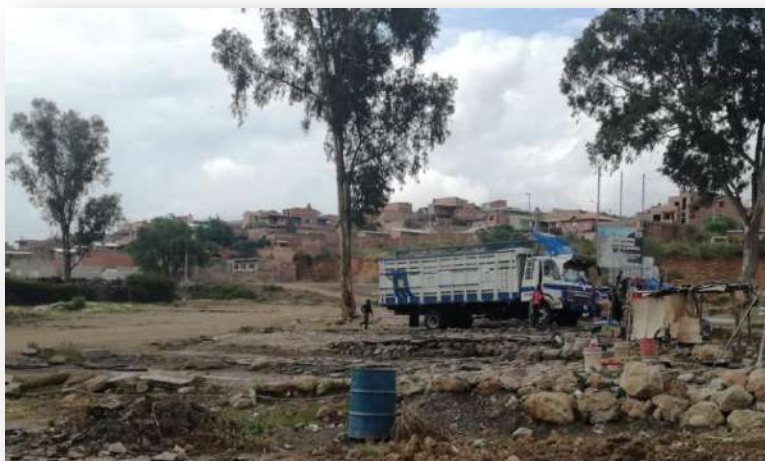
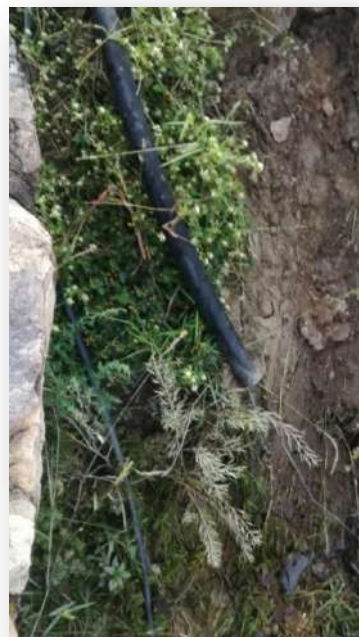
Lavadero de vehículos Santa Vera Cruz. Descarga de los efluentes.

En el lugar, existen fosas de retención para las aguas de lavado, empleadas para la sedimentación de sólidos, sin embargo, este tratamiento básico, no es suficiente para eliminar detergentes y otros sólidos en suspensión que son parte componente de las descargas de estas actividades.

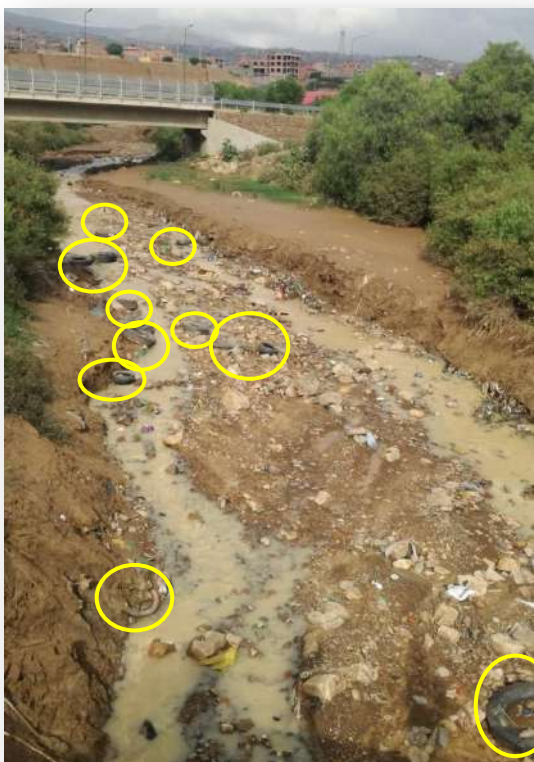
Río Tamborada a la altura del lavadero de autos Santa Vera Cruz, en el sector se observa una cantidad significativa de neumáticos dispuestos en las riberas y cauce del río.

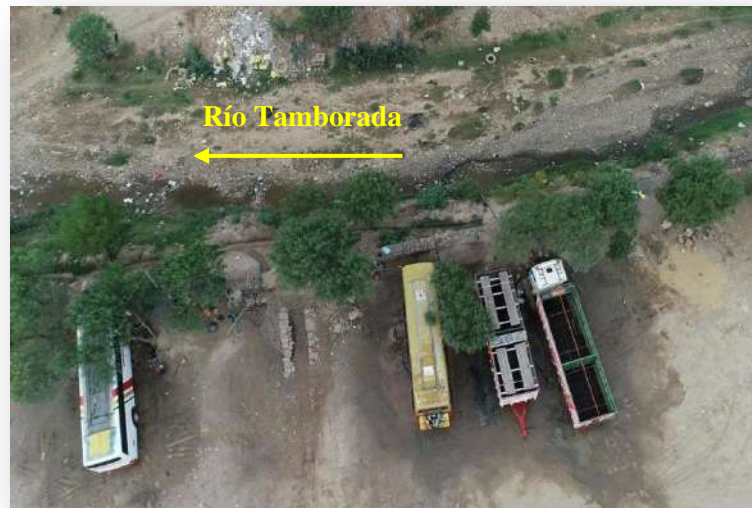
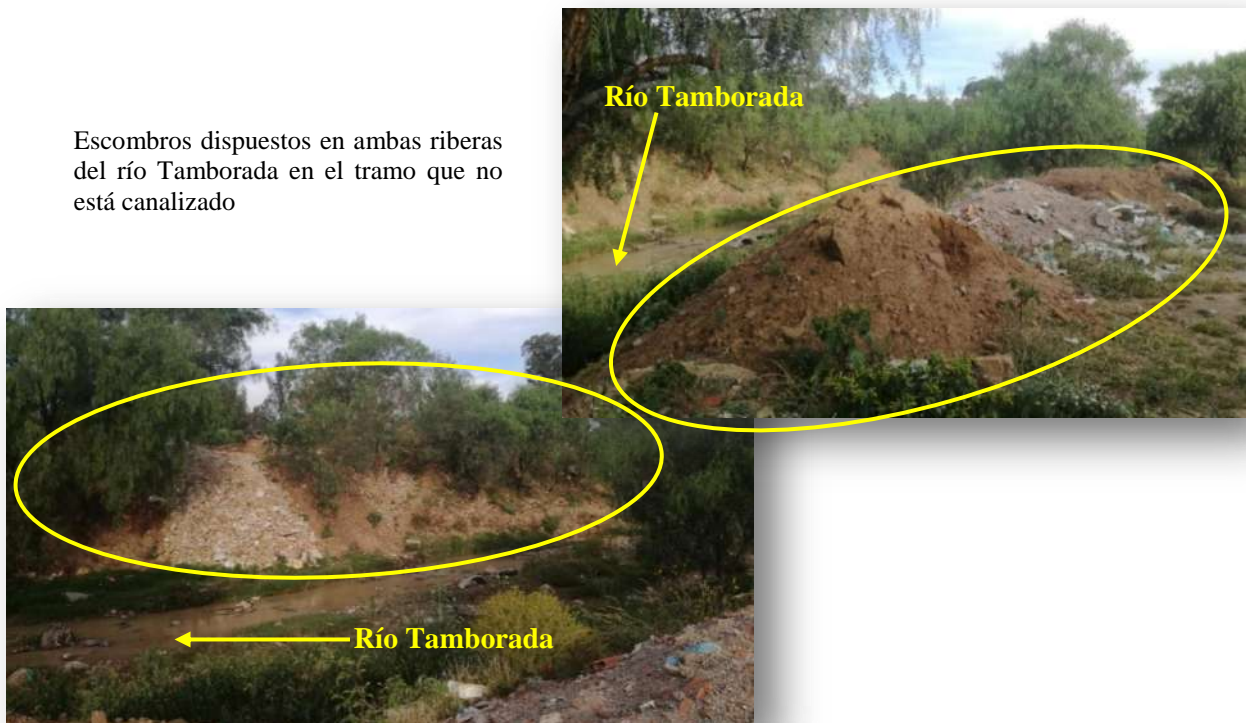
En el mismo sitio, se ha identificado otro punto de impacto ambiental ocasionado en este caso por la disposición de volúmenes importantes de residuos sólidos (ver ubicación en el mapa 3, punto P6), con características similares a residuos sólidos de obras civiles (escombros) dispuestos a lo largo de aproximadamente 100 metros del curso, en ambas riberas del río Tamborada, que al margen de generar un impacto ambiental por el arrastre de material particulado, y otros materiales propios de las obras civiles, principalmente en época de lluvias, ocasiona también un estrangulamiento del cauce del río debido a la ubicación y los volúmenes de material dispuesto.

Escombros dispuestos en ambas riberas del río Tamborada en el tramo que no está canalizado

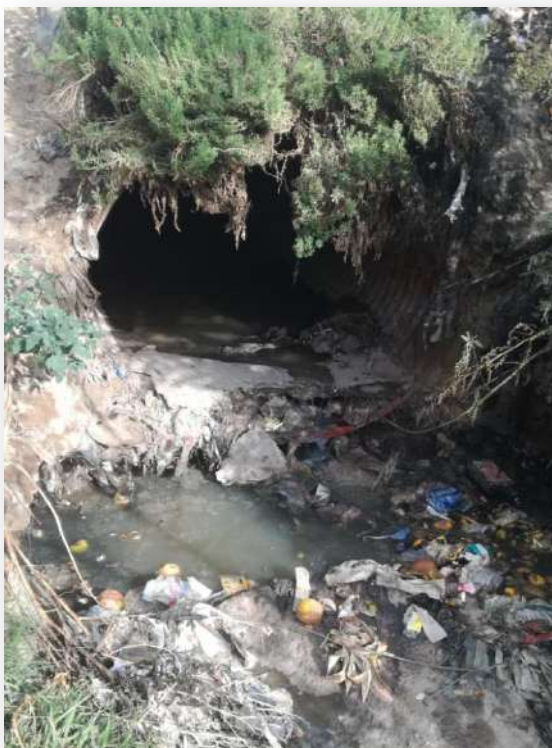
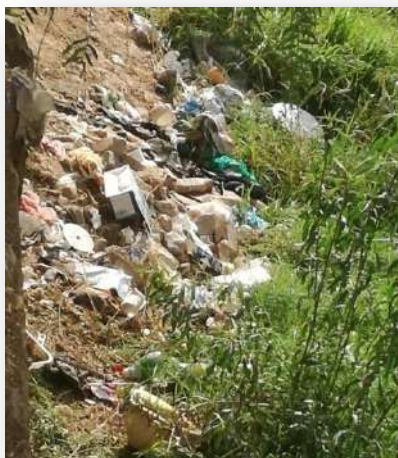
Canal pluvial conectado hacia el río Tamborada a la altura de la avenida Panamericana (lado sur), con descarga de aguas residuales domésticas y presencia de residuos sólidos.

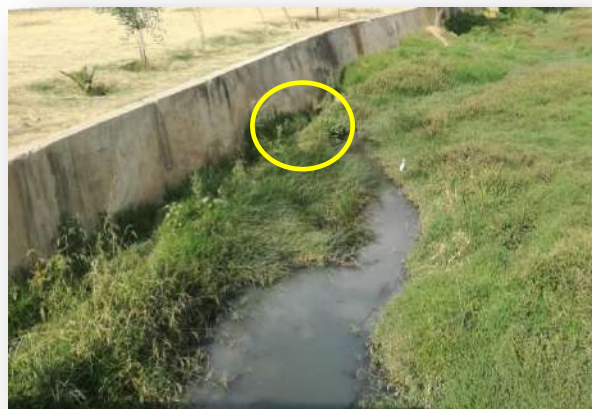
Punto de descarga de aguas residuales hacia el río Tamborada, a la altura de la U. E. 6 de Agosto, (ribera norte).

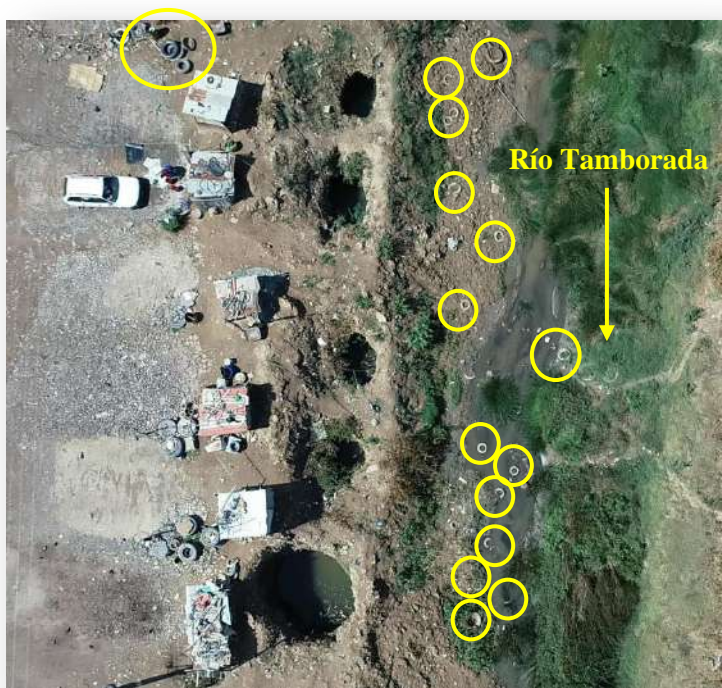
Algo más de 300 m aguas abajo del punto P30, se ha identificado otro grupo de lavaderos de vehículos (P31), que de manera similar a los otros casos identificados, operan dentro las franjas de seguridad tal como se muestra en la fotografía. Los lavaderos cuentan con fosas de almacenamiento de agua; los efluentes se insumen en el lugar y eventualmente podrían llegar al cuerpo de agua receptor. No se ha identificado ningún punto de descarga de aguas residuales hacia el río.

Análogamente a lo observado en otros puntos donde existe este tipo de actividad, se ha podido observar la presencia de cantidades significativas de neumáticos dispuestos en las riberas y lecho del río, tal como se muestra en la fotografía, ocasionando nuevamente un impacto ambiental en el cuerpo de agua por la inadecuada disposición de residuos sólidos.

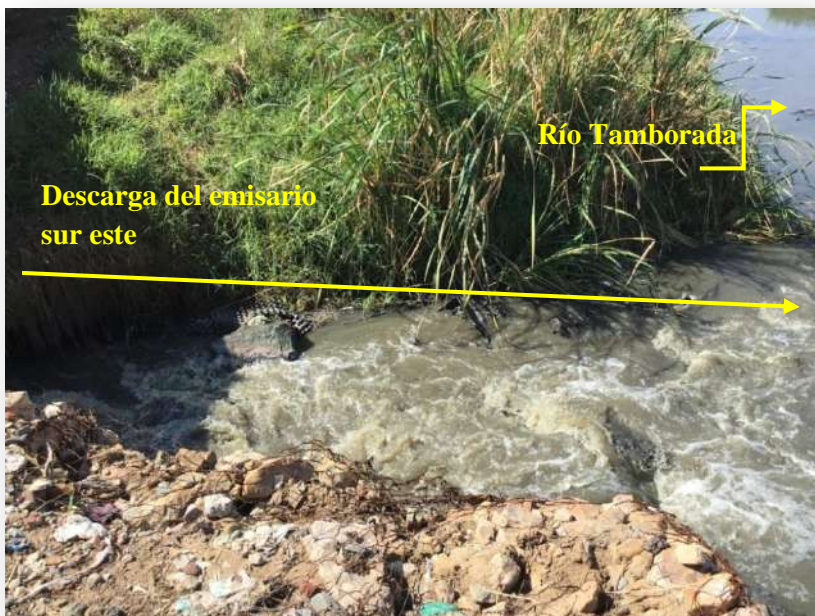
Descarga directa del emisario sur este hacia el río Tamborada.

La descarga del emisario sur este hacia el río Tamborada se produce desde el año 2014, y es continua las 24 horas al día, con variaciones en los caudales que están en función de los picos de descarga diarios y estacionales (época de lluvias) de las aguas residuales colectadas.

Esta falla en el emisario, de acuerdo a lo reportado por SEMAPA<sup>19</sup>, se debe al vertido clandestino de aguas industriales provenientes de curtiembres ubicadas en la zona Villa Coronilla (distrito 10) y lavanderías de jeans ubicadas en los distritos 6 y 7, además de la antigüedad del mismo. La composición de estos efluentes industriales sería la causa de la corrosión de la tubería de hormigón, ocasionando daño en su estructura y el colapso del sistema que está diseñado para transportar solo aguas residuales de tipo doméstico.

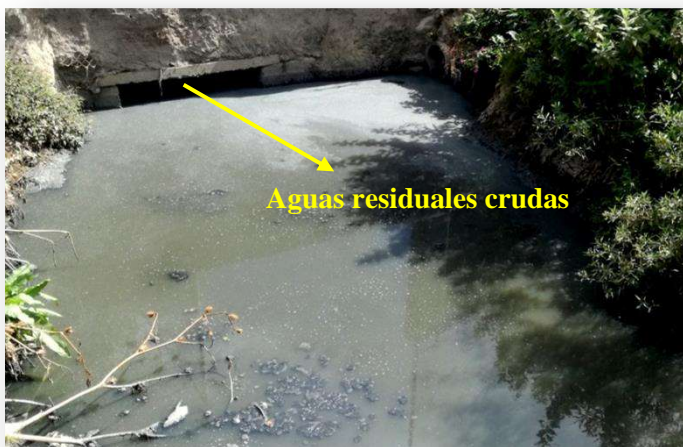
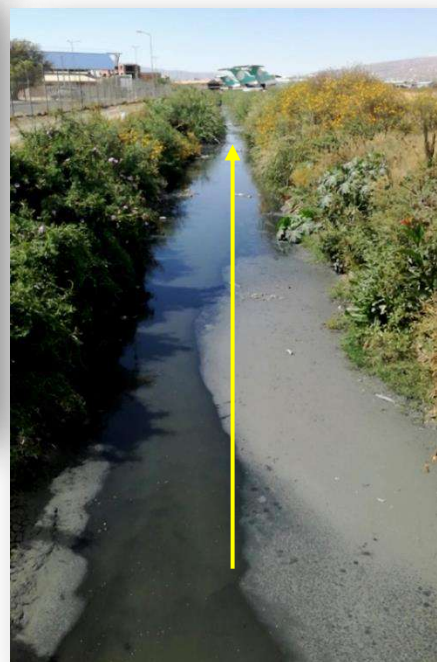
indican que las aguas residuales presentan altas concentraciones de aceites y grasas, carga orgánica (DBO<sub>5</sub>, DQO) y sulfuros, que sobrepasan los límites establecidos para descargas en el anexo A-2 del Reglamento en Materia de Contaminación Hídrica.

Canal pluvial del aeropuerto con aguas residuales crudas (materia orgánica en descomposición) transportadas hacia el río Tamborada.

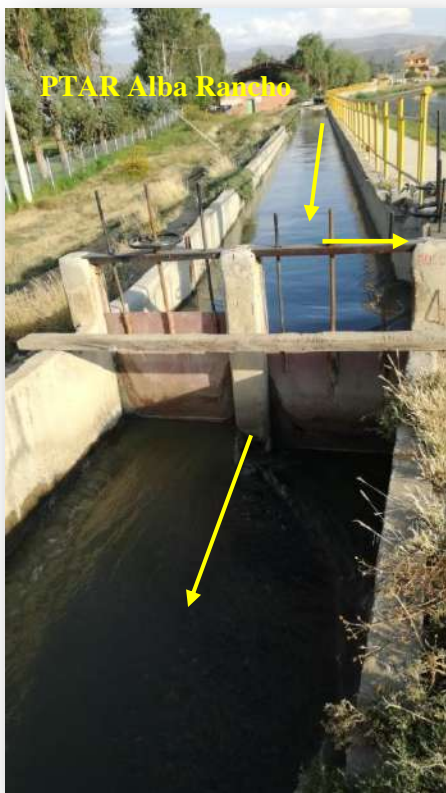
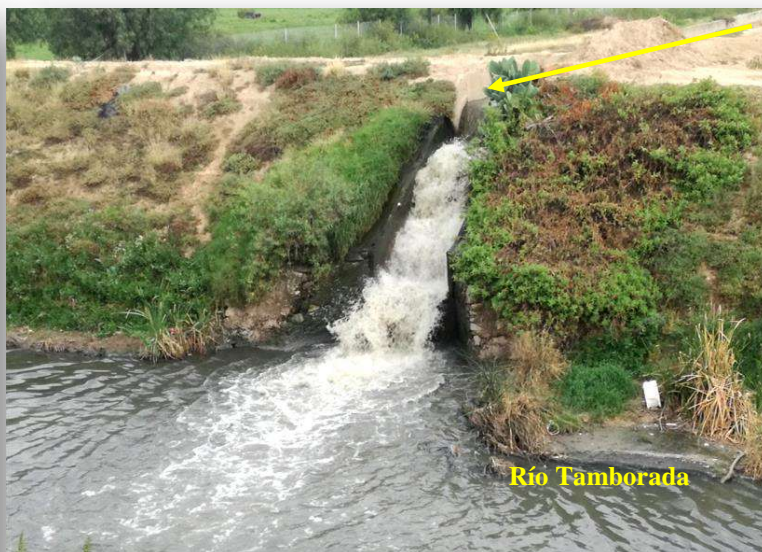
La PTAR tiene un punto de descarga hacia el río Tamborada, por donde se vierten aguas residuales, que son parte de las aguas que ingresan a la PTAR y que son desviadas por un canal hacia este punto de descarga, sin pasar por el sistema de tratamiento, excepto por la fase de retención de sólidos al ingreso de la planta.

Parte de las aguas residuales crudas que ingresa a la PTAR de Alba Rancho, se desvían hacia las lagunas de tratamiento y parte se desfoga directamente hacia el río Tamborada.

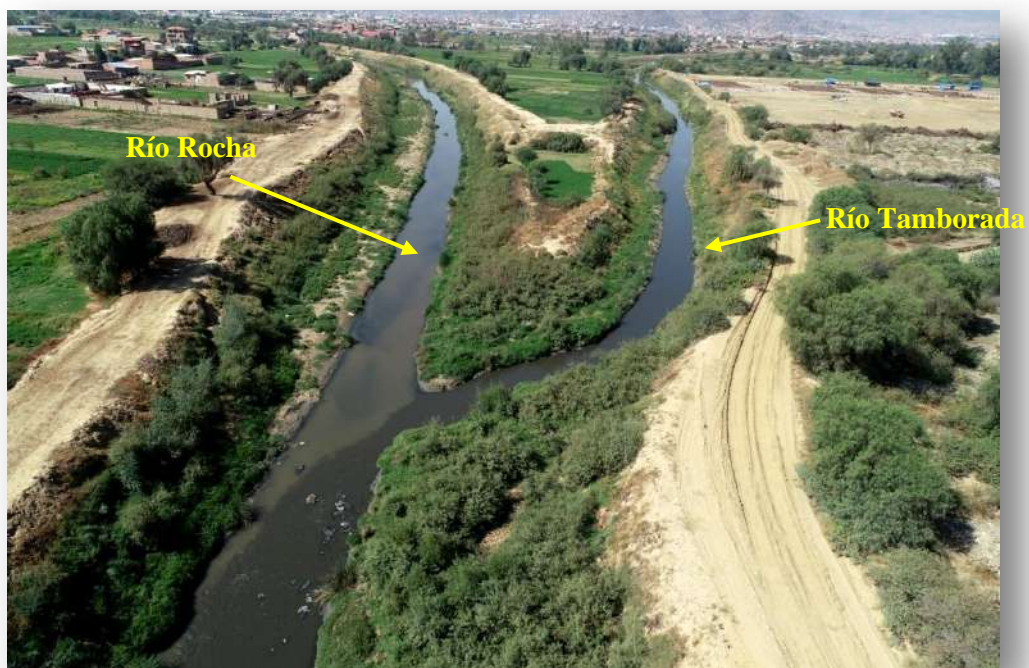
La siguiente fotografía muestra visualmente la incidencia del río Tamborada sobre el Rocha que visiblemente presenta una coloración más oscura y un aspecto más denso a la del propio río Rocha, característica de la carga contaminante y materia orgánica degradada y en proceso de degradación que se sobrepone a las aguas que provienen del río Rocha.

Punto de confluencia de los ríos Rocha y Tamborada
