**GOBIERNO AUTÓNOMO MUNICIPAL DE
COCHABAMBA**

**SUPERVISIÓN A LA GESTIÓN AMBIENTAL
SOBRE LA RESTAURACIÓN DE LA LAGUNA
DE COÑA COÑA**

INFORME DE SUPERVISIÓN K2/GP04/O20-G1

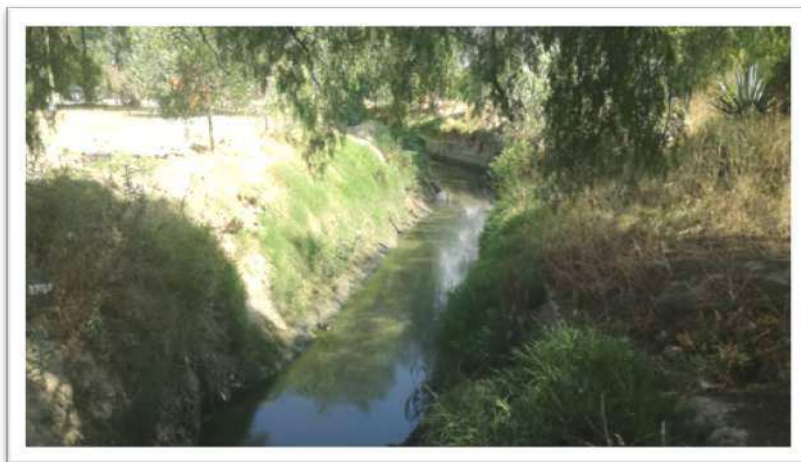
Canal de ingreso de agua a la laguna de Coña Coña

- Existe un solo canal de ingreso de agua hacia la laguna que se encuentra en el lado noreste. En la visita se advirtió agua en el canal pero no con un flujo continuo que alimente de forma permanente a la laguna esto debido a que la laguna sólo recibe aportes en época de lluvia. El canal presentaba agua estancada, con presencia de algunos residuos sólidos.
- Entre el ingreso de agua al predio de la laguna y el vaso de agua propiamente dicho, existen varias actividades, en el lado noroeste se encuentra el patinódromo que es el espacio cedido por la alcaldía para la construcción de esta obra destinada a los juegos Sudamericanos realizados en Cochabamba en la gestión 2018. Contiguo al patinódromo está una unidad educativa y detrás de ésta existe un espacio de recreación infantil administrado por EMAVRA¹⁴ donde existen juegos infantiles y una pista que funciona como ciclo vía.

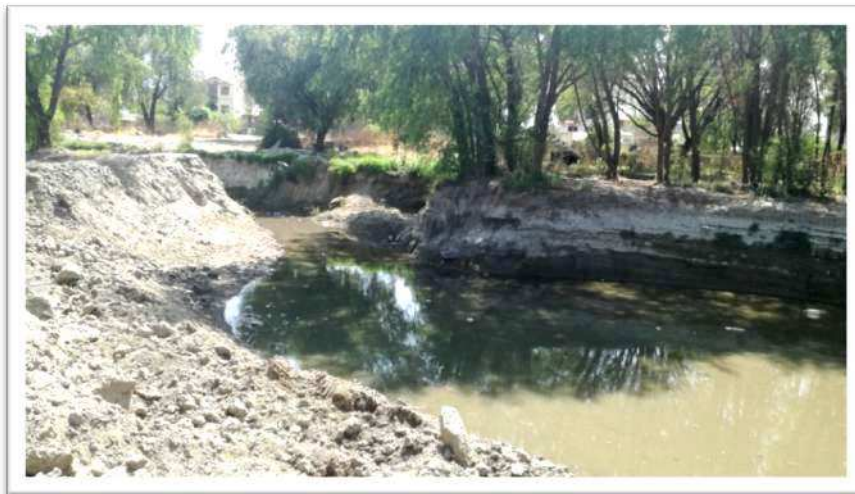
- Dentro los predios propios de la laguna y que se encuentran administrados por el Departamento de Recursos Naturales, dependiente de la Dirección de Medio Ambiente de la alcaldía de Cochabamba, se encuentra un desarenador que es el espacio donde, según señalan los funcionarios a cargo, retiene la mayor parte de los residuos sólidos que arrastran las lluvias y por la función principal para la cual fue construida, retiene parte de los sedimentos que son arrastrados en época de lluvia.

Desarenador, espacio que retiene la mayor parte de residuos sólidos que ingresan

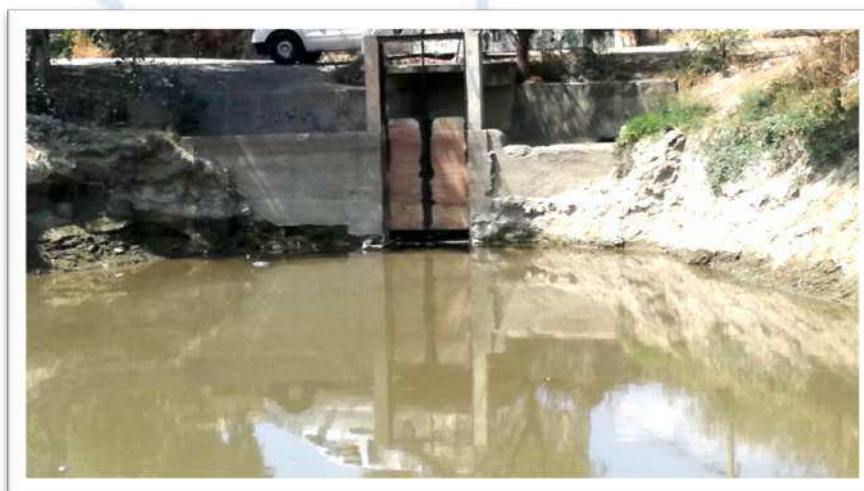
- El agua que ingresa después del desarenador continua su curso por una canal que atraviesa en diagonal el vaso de agua de la laguna. Este canal conduce el agua a una compuerta de salida que permite desfogar los rebalses del ingreso hacia el canal Valverde, para luego terminar en el río Rocha.

Compuerta de salida de agua de la laguna

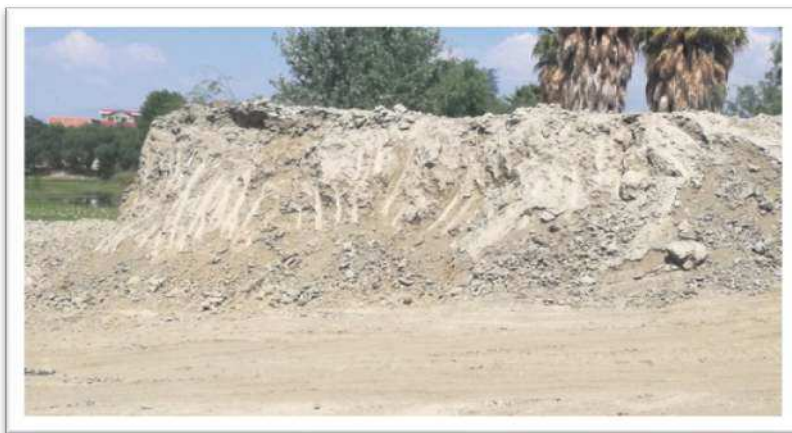
- Se advirtieron promontorios de tierra acumulados producto de la limpieza de material sedimentado del vaso de agua, trabajo que es realizado por la Unidad de Gestión de Riesgos de la alcaldía. Estos se encuentran dispuestos al interior de los espacios de la laguna.

Material almacenado producto de la limpieza de sedimentos de la laguna

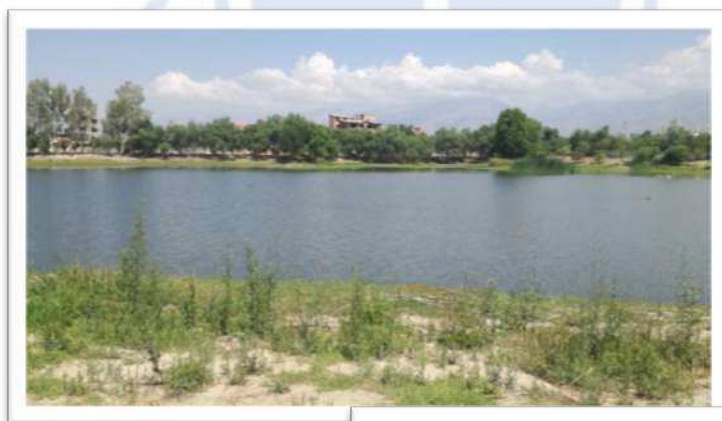
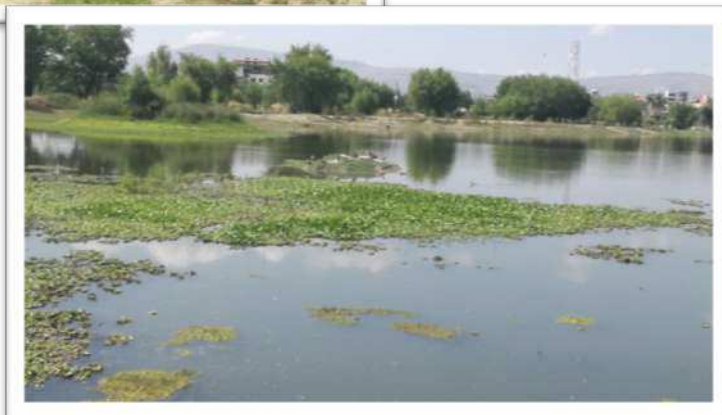
Vaso de agua lado oeste

- Al momento de la visita se advirtió que el vaso de agua del lado oeste se encontraba con agua, se observó presencia de aves y el agua se mostraba límpida y sin ningún tipo de olor que pudiera dar indicios de contaminación.

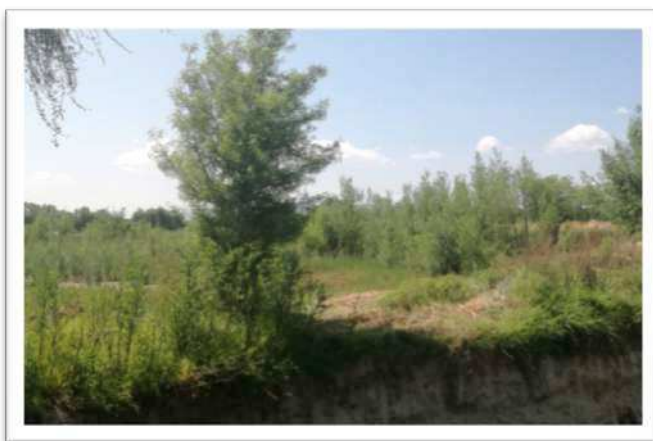
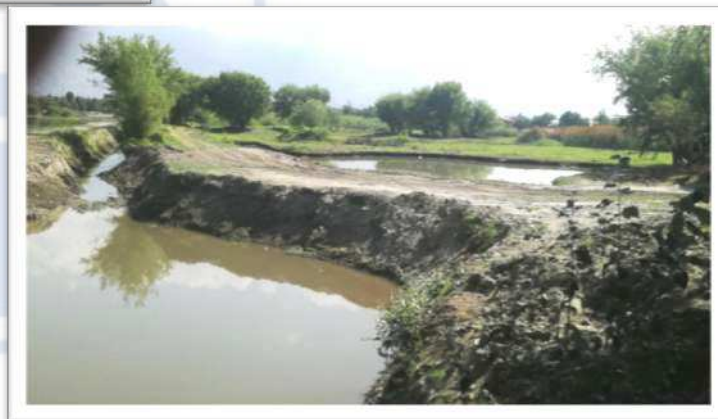
Sector este del vaso de la laguna

- El lado este del vaso de agua de la laguna, se encontraba cubierto de vegetación crecida, no es posible identificar el cuerpo de agua que se encuentra también cubierto de vegetación acuática, existen pozas con agua acumulada con cantidades importantes de sedimento. Este lado de la laguna muestra escaso mantenimiento tanto en aspecto paisajístico y manejo de vegetación, como en el manejo del cuerpo de agua.

En la visita no se advirtió la presencia de residuos sólidos, no se observó problemas de contaminación, pero sí ausencia de manejo de los espacios del vaso de agua, particularmente del ubicado en el lado este, así como del manejo de la vegetación. Si bien no se visualizó problemas de contaminación por residuos sólidos, se debe a que la visita se llevó a cabo todavía dentro del periodo de estiaje, y ante la ausencia de lluvias no ingresan aguas a la laguna, por tanto, no ingresan contaminantes. Se advirtió que los residuos que existían fueron retirados.
