ANEXO N.º 11

***FOTOGRAFÍAS TOMADAS DURANTE EL
RELEVAMIENTO DE CAMPO Y LA TOMA DE
MUESTRAS DE LA AUDITORÍA AMBIENTAL
K2/AP06/M11***

Fotografías tomadas en el municipio de Sacaba

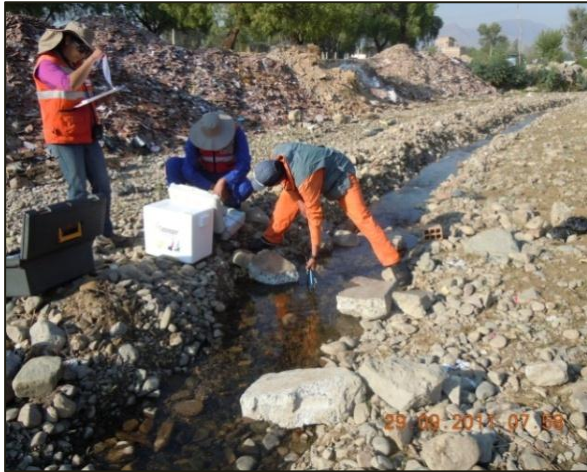
1.-Muestreo en el punto 1 (antes del puente Maylanco).

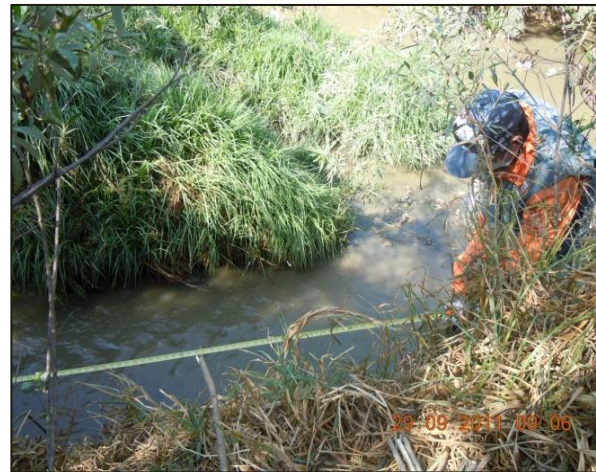
2.- Medición de caudal de la descarga de EMAPAS.

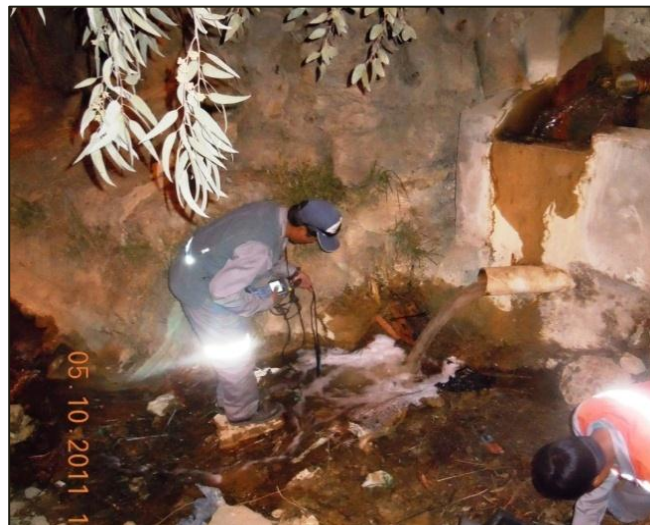
3.- Muestreo en la descarga de PEPSI.

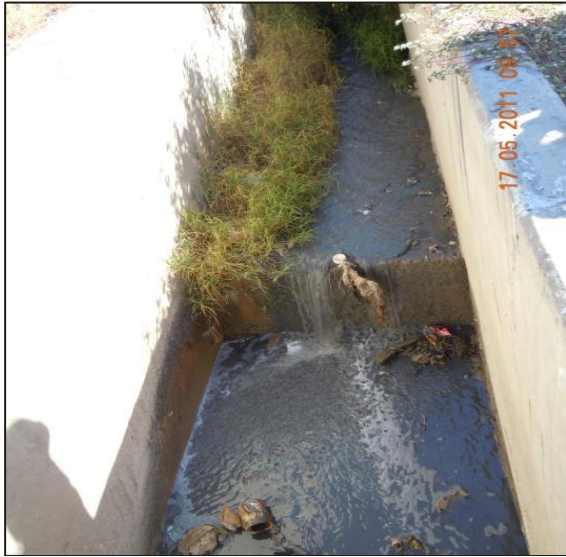
4.- Torrentera de Kaquerama, sus aguas llevan las descargas de Pepsi y Nordland.

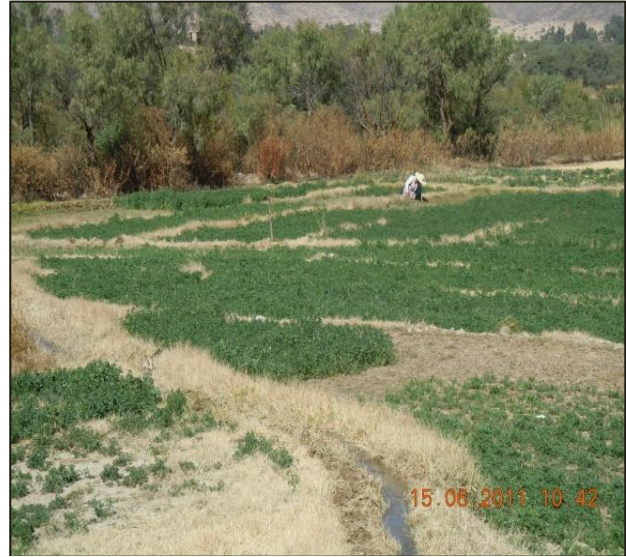
5.- Cultivos regados con aguas de la Torrentera Kaquerama.

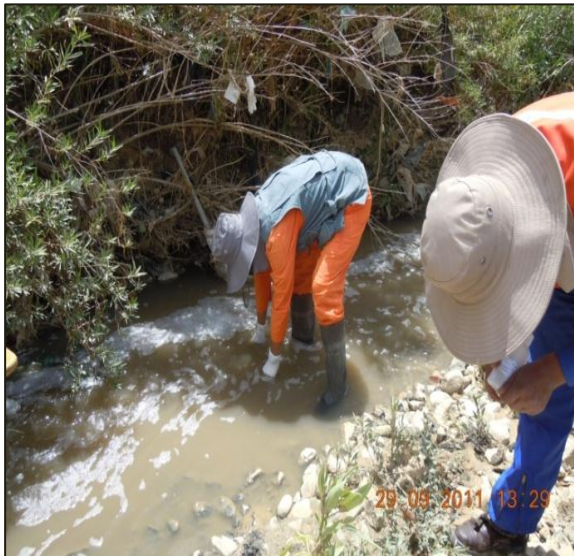
6.- Muestreo en el punto 5 (Zona el Castillo).

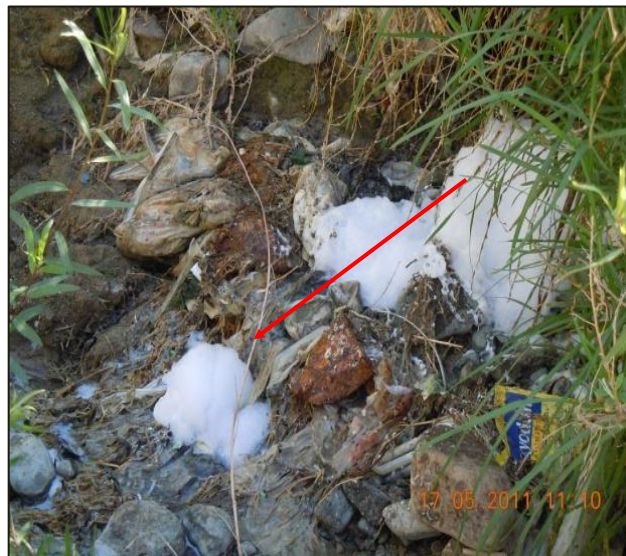
7.- Descarga de Multi Internacional.

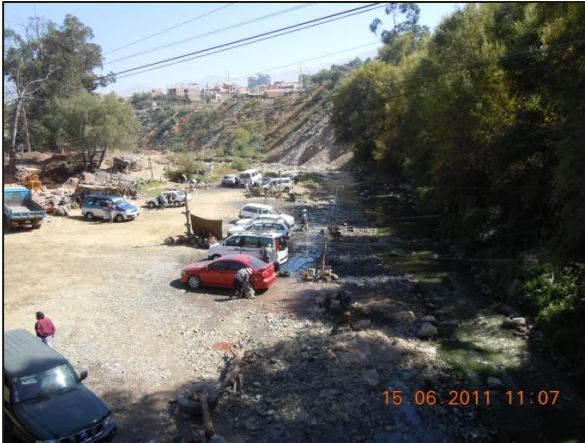
8.- Zona lavado de autos .

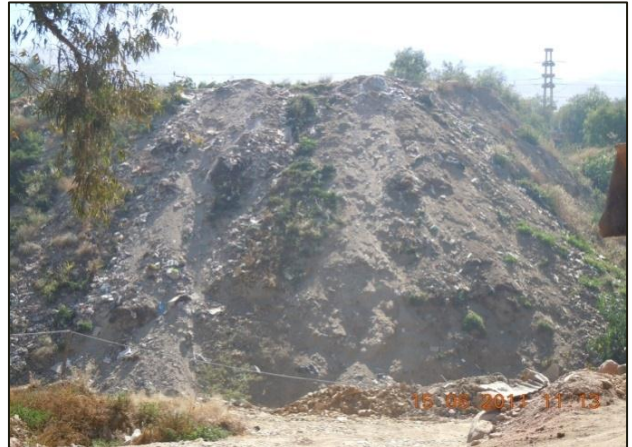
9.- Escombros en la ribera del río Rocha (Cercado).

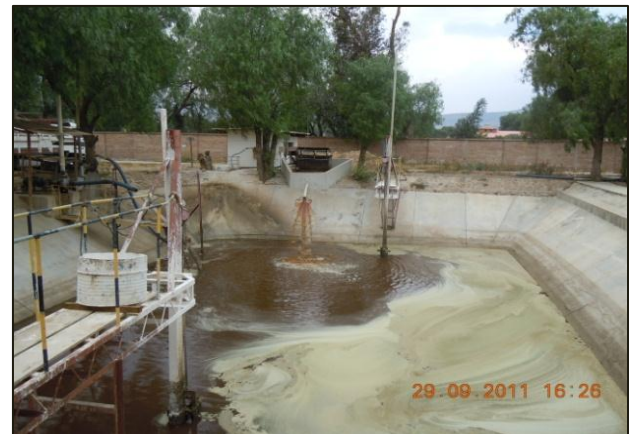
11.- Piscina de sedimentación SOBECA.

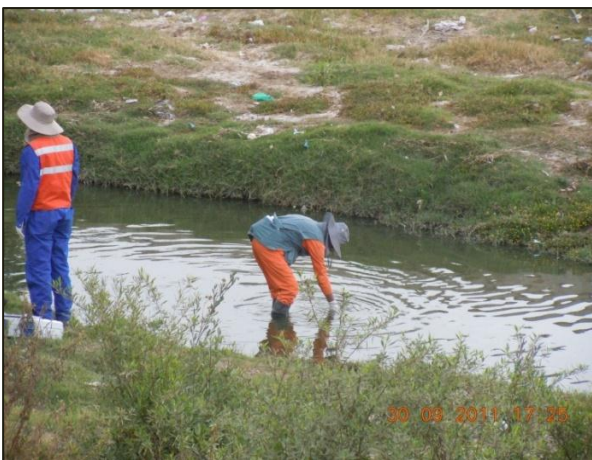
12.- Muestreo en el punto12 (a la altura del puente peatonal Kiillman).

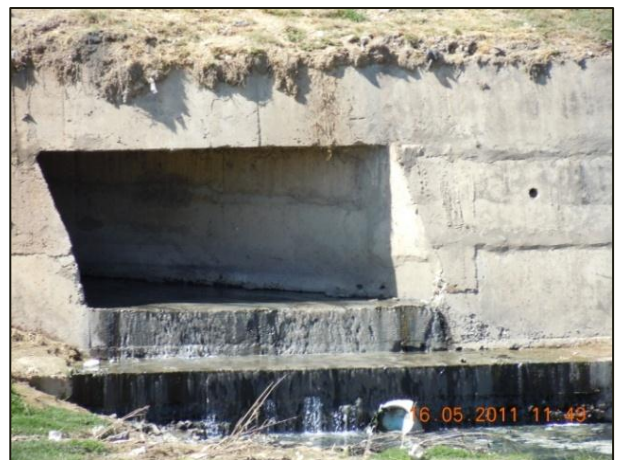
13.- Canal de las curtiembres.

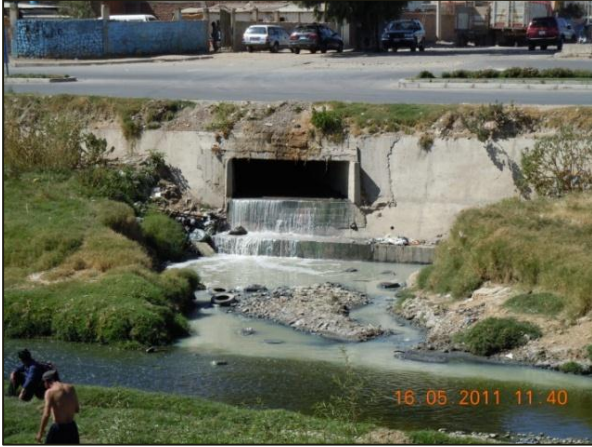
14.- Canal de la serpiente negra.

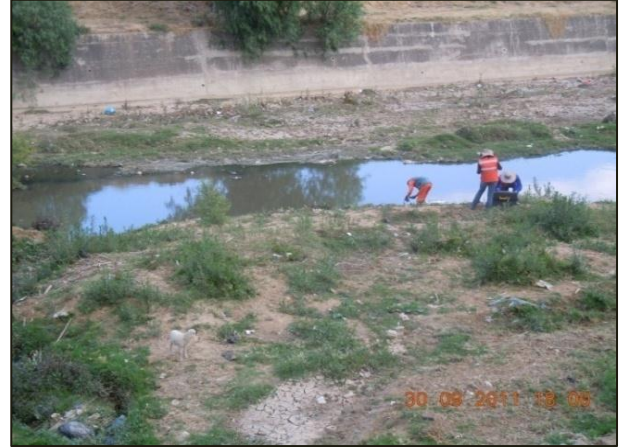
15.- Muestreo en el punto 14 (a la altura del puente Huayna Kapac).

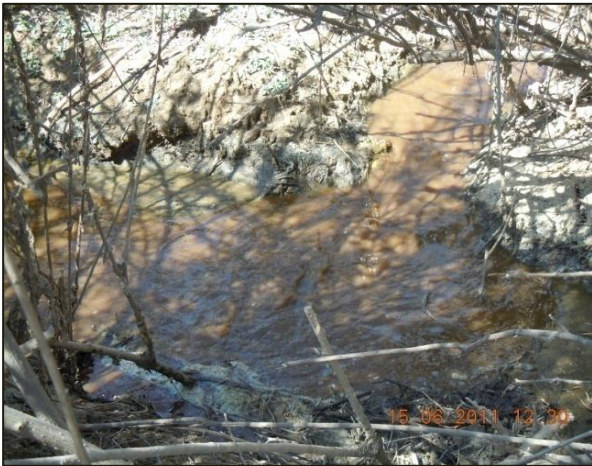
16.- Aguas residuales de SOBECA que llegan al río Tamborada.

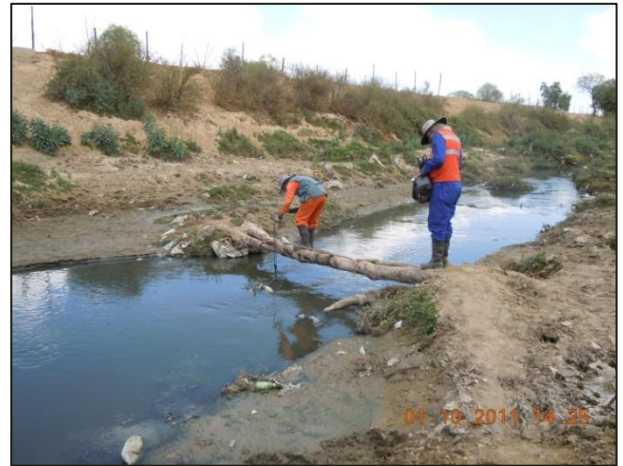
17.- Muestreo en el río Rocha después de su confluencia con el río Tamborada.

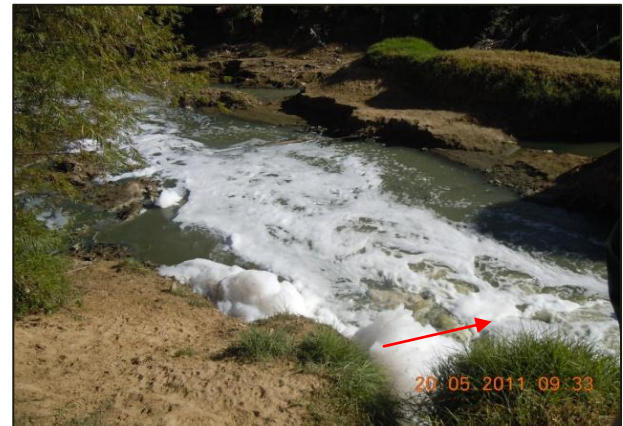
19.- Descarga de ALBARANCHO al río Rocha.

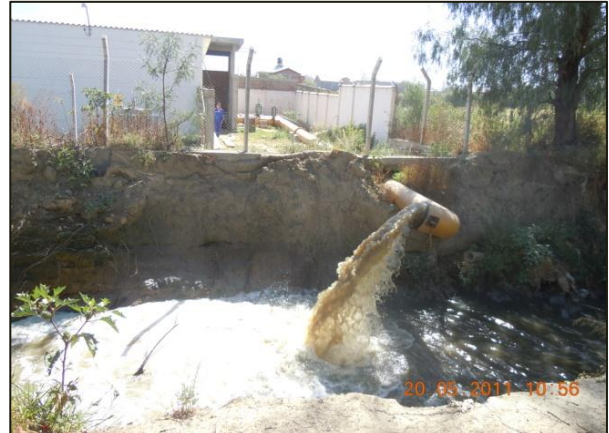
21.- Descarga de la planta elevadora Valverde.

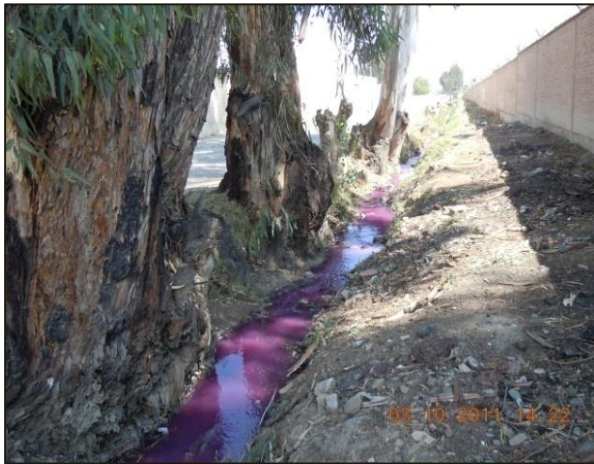
22.- Descarga de SENDTEX.

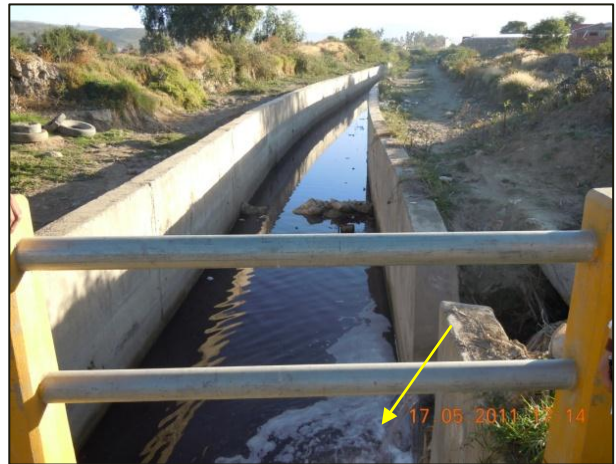
23.-Descargas de SENDTEX y de la UPB al canal Valverde.

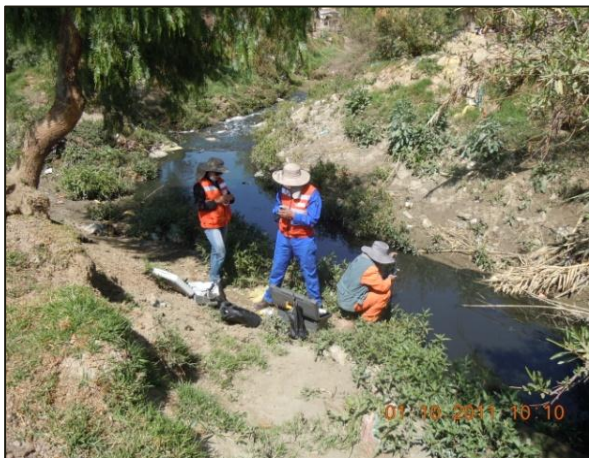
24.- Muestreo en el antiguo curso del río Rocha después de la unión con el canal Challacaba.

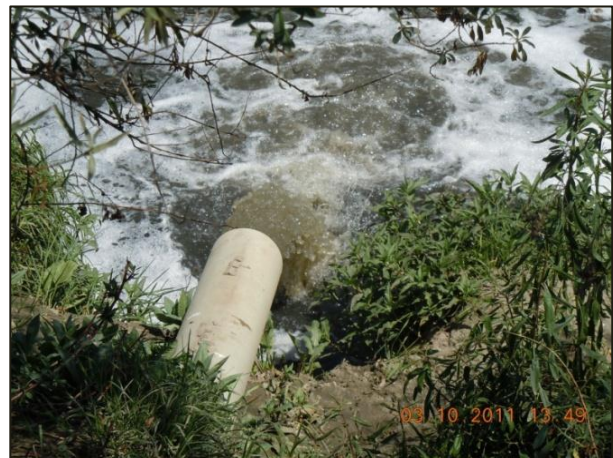
25.- Descarga del cárcamo de bombeo municipal de Colcapirhua.

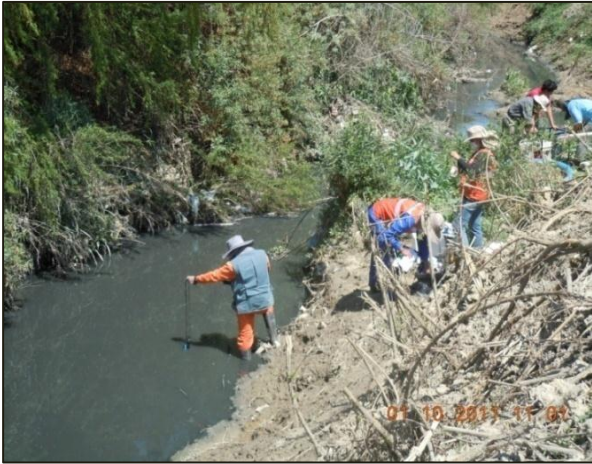
26.- Muestreo en el antiguo curso del río Rocha antes de la unión con el nuevo curso.

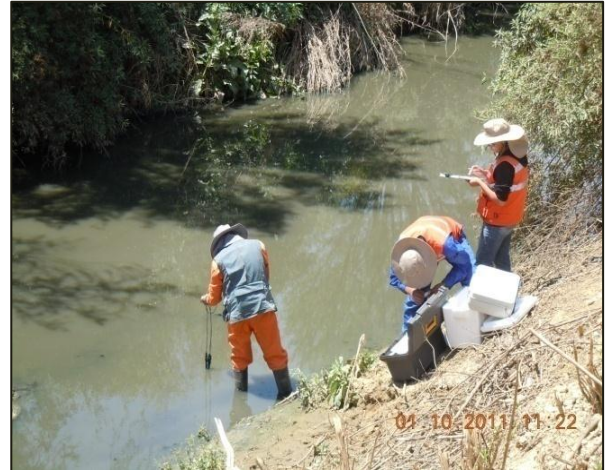
27.- Muestreo en el nuevo curso del río Rocha antes de la unión con el antiguo curso.

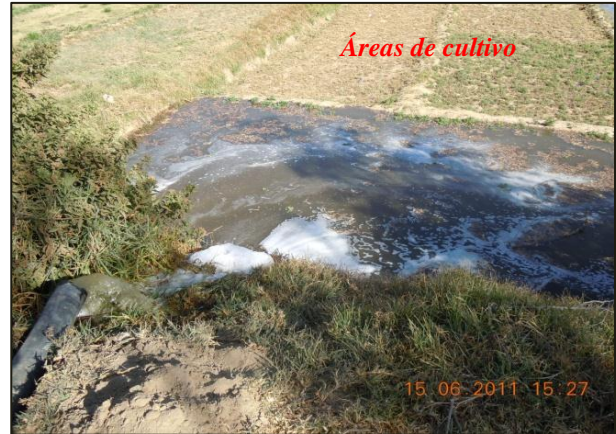
29.- Desvío del agua del río para riego de cultivos.

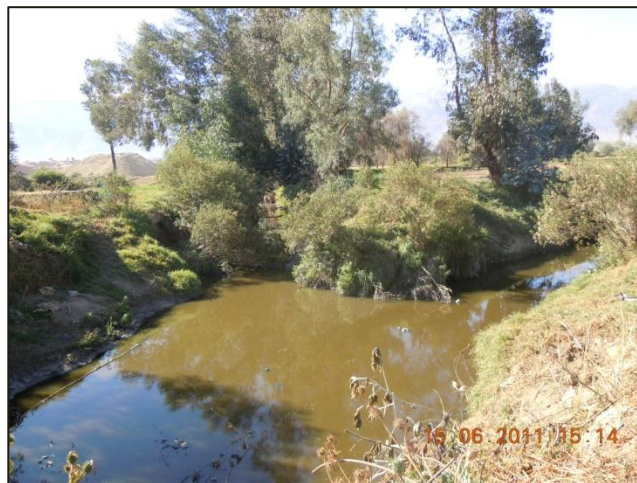
30.- Tinku Mayu, unión de los cursos antiguo y nuevo del río Rocha.

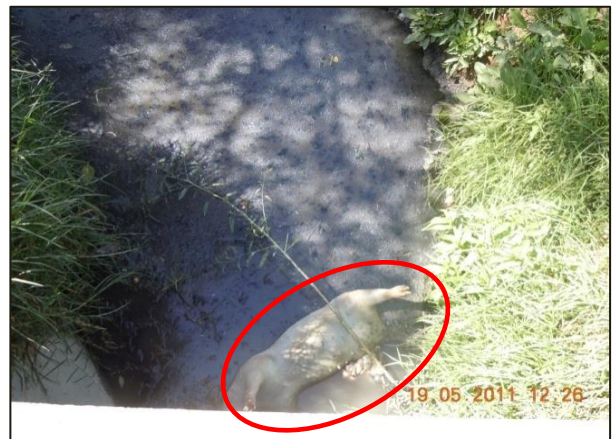
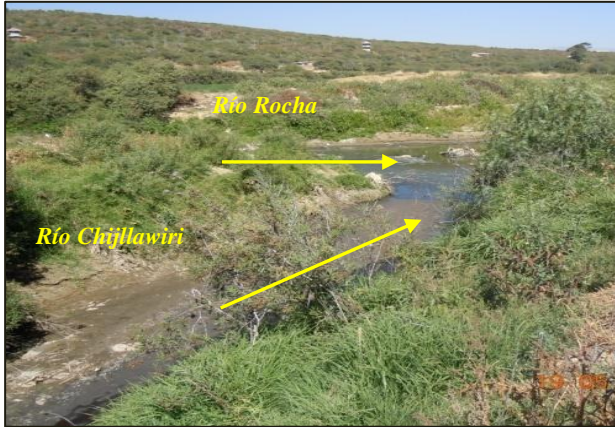
34.- Fotografías del canal que transporta aguas residuales domésticas al río Chijllawiri, zona Tiburcio Meneses (se observa un cerdo muerto en el lecho del canal).

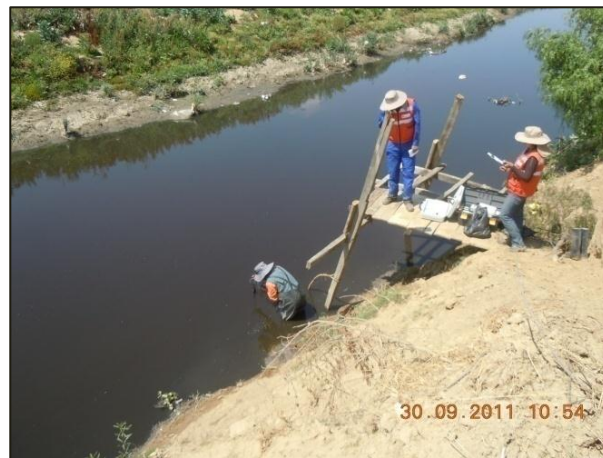
35.- Unión del río Chijllawiri y el río Rocha junto a las ARD zona Tiburcio Meneses y descargas industriales.

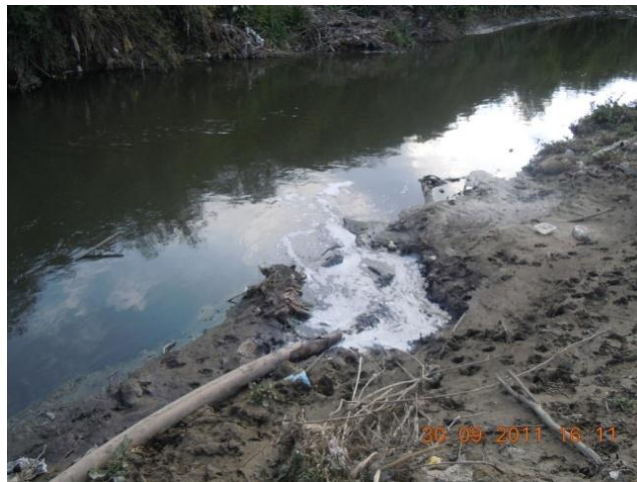
44.- Muestreo en el punto 36 (zona el Calvario).

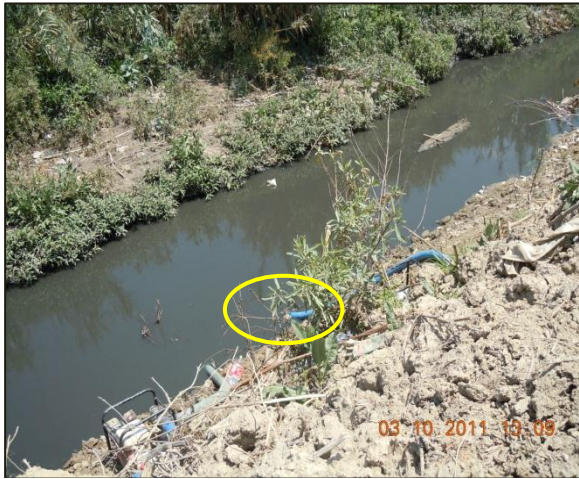
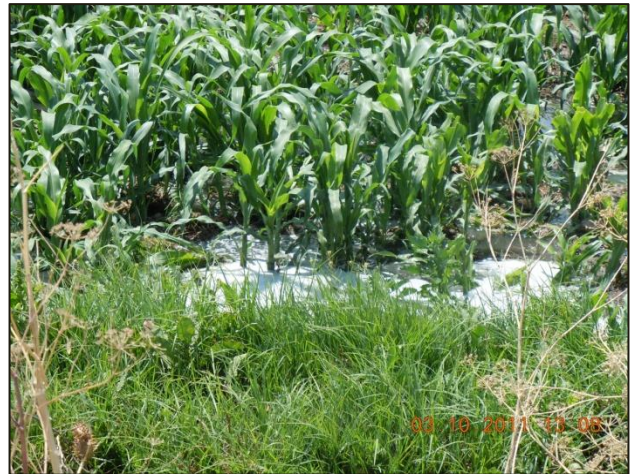
46.- Sector del punto de muestreo n.º 40, Vinto Chico – Loma Linda.

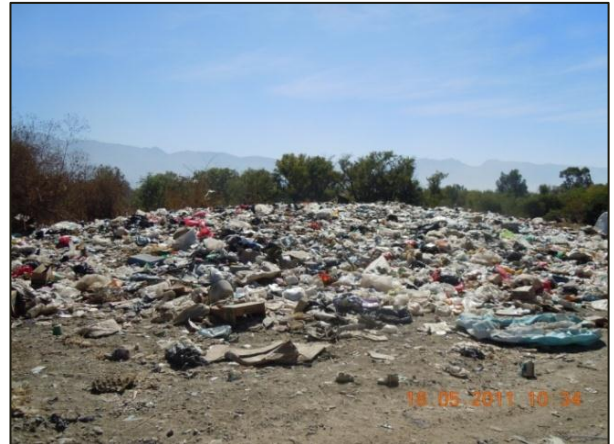
48.- Botadero de Vinto, no controlado en las riberas del río Rocha.

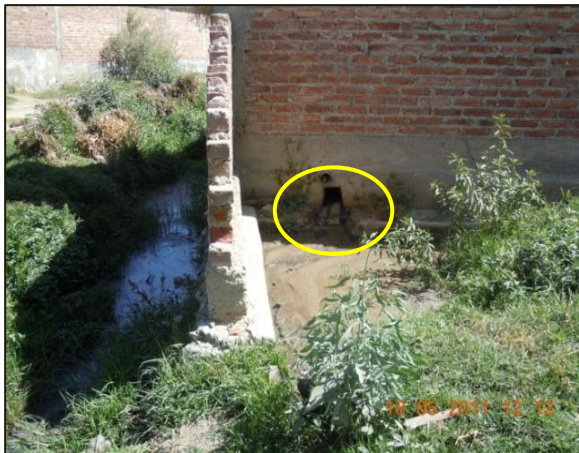
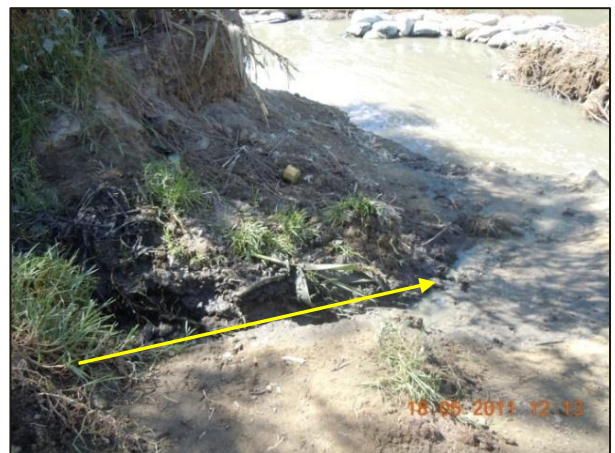
49.- Efluentes de la CHANCHERIA S/N al río Rocha.

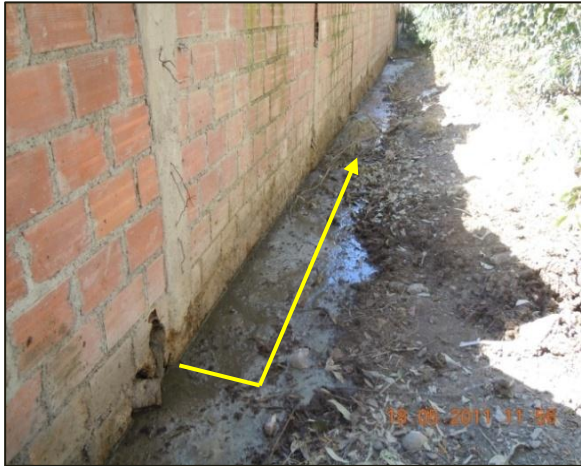
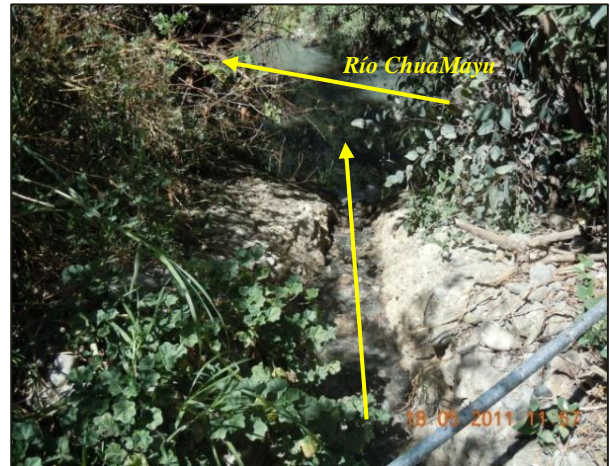
50.- Efluentes de la chanchería Valdivia al río Chua Mayu afluente del río Rocha.

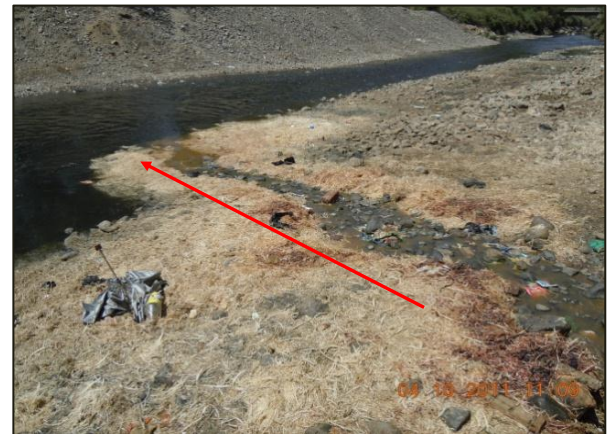
51.- Efluentes de la faenadora El Carmen descargados directamente al río Rocha.

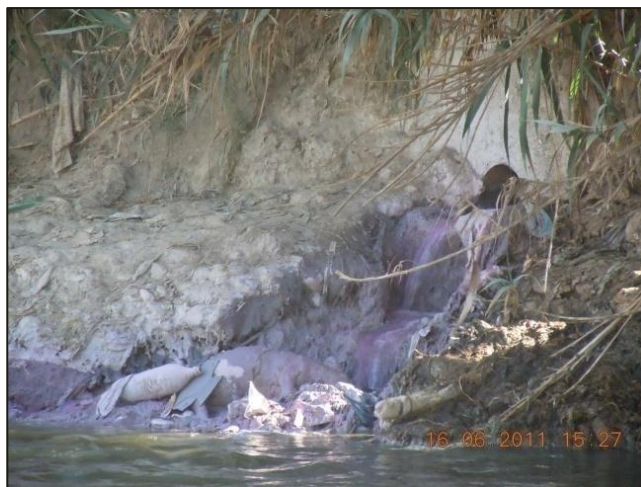
52.- Descarga al río Rocha de la unidad industrial Papelera Vinto.

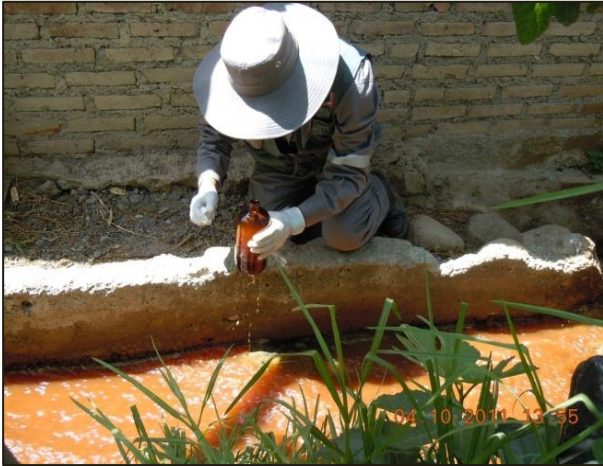
53.- Muestreo descarga de la faenadora ALG.

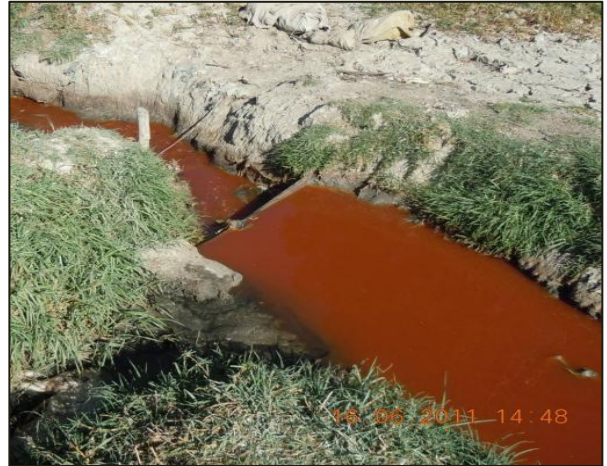
54.- Canal que lleva aguas residuales de ALG.

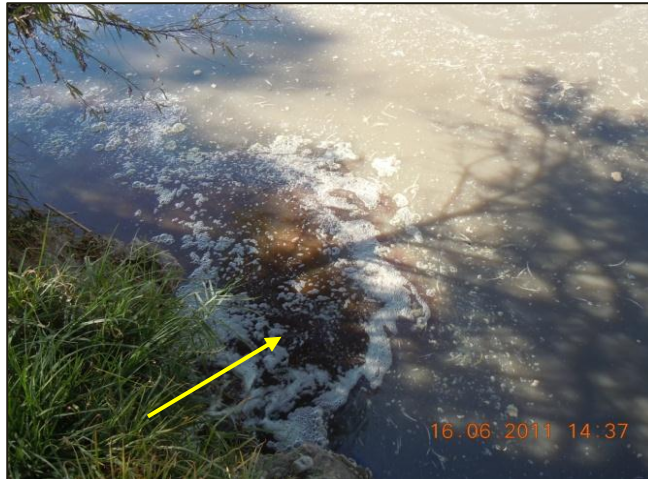
55.- Descarga del efluente de ALG al río Rocha.

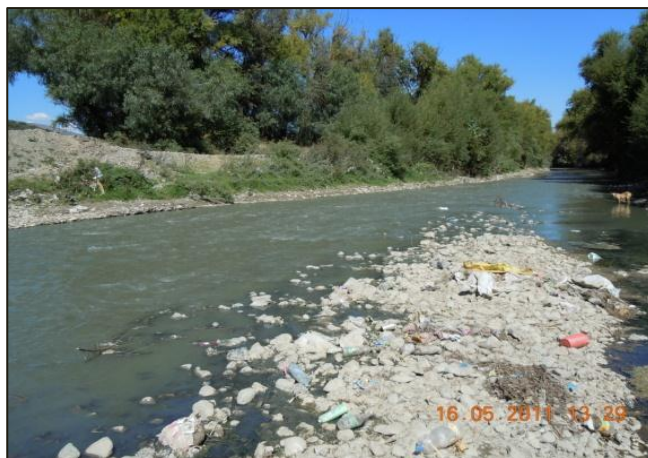
56.- Sector de muestreo del punto 49, en la zona de Quiroz Rancho.

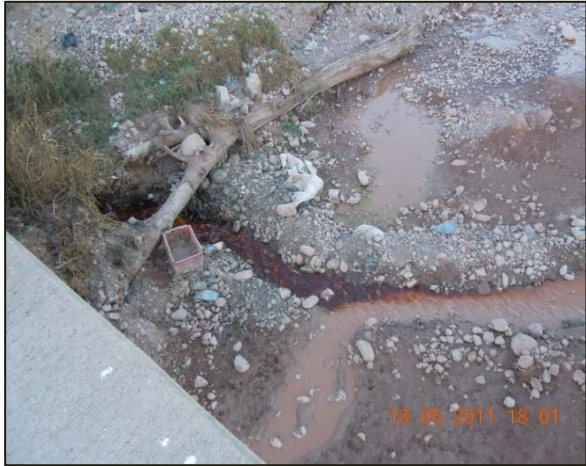
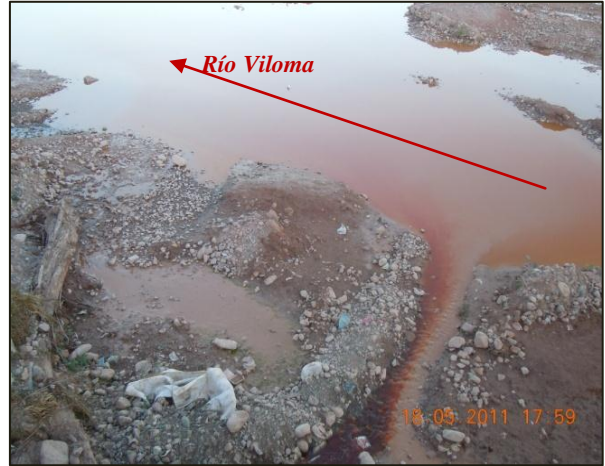
57.- Descarga directa de la faenadora Vega al río Viloma.

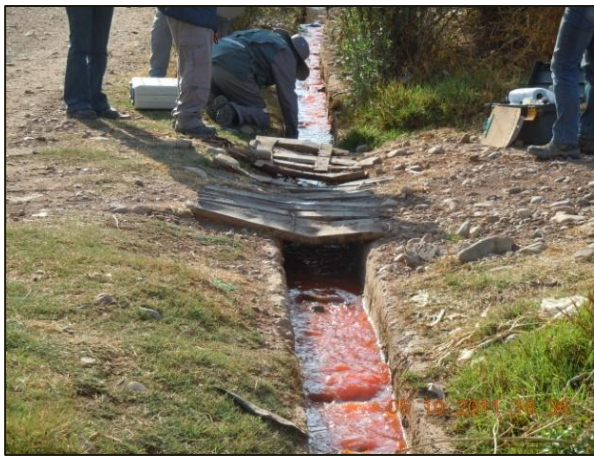
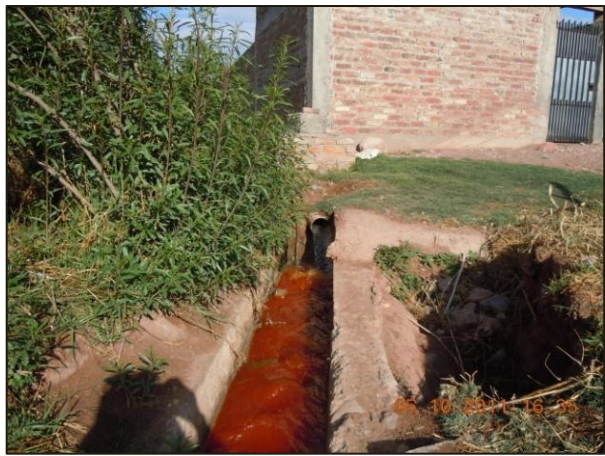
58.-Muestreo en el canal que lleva las aguas residuales de las faenadoras Pío Rico y Viloma.

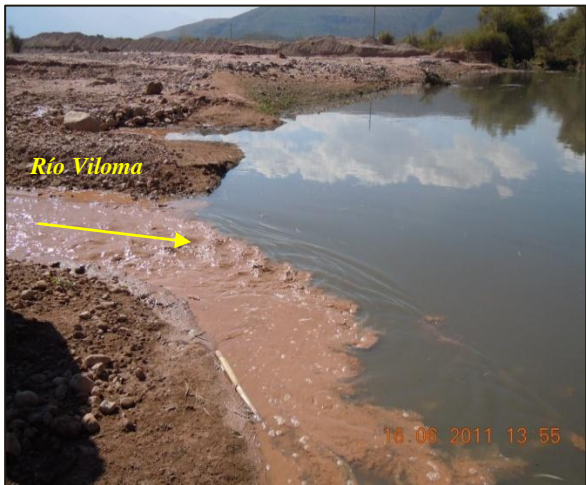
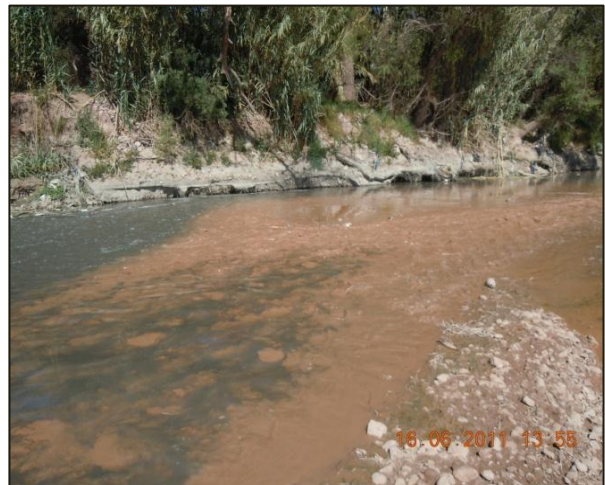
59.- Confluencia del río Viloma con el río Rocha.

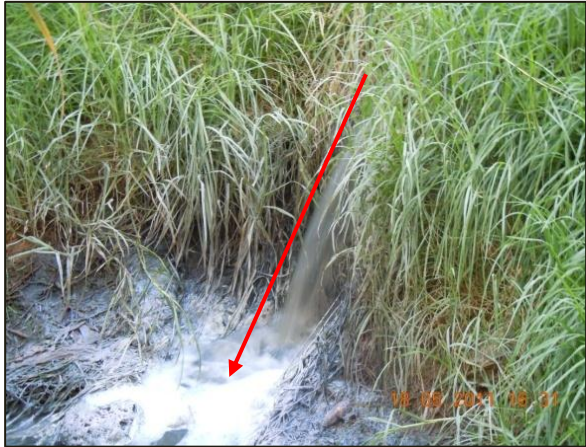
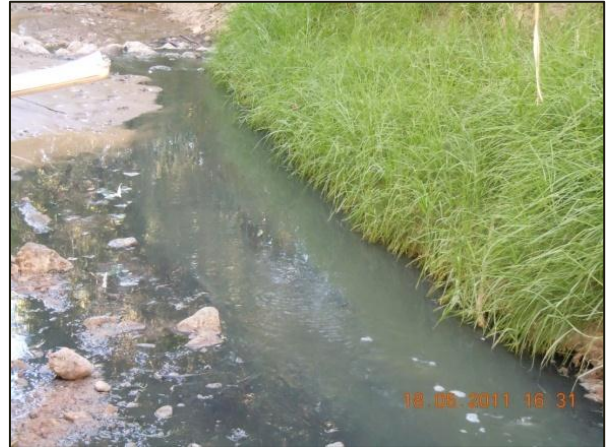
60.- Descarga directa de ARD del municipio de Sipe Sipe al río Chaquimayu.

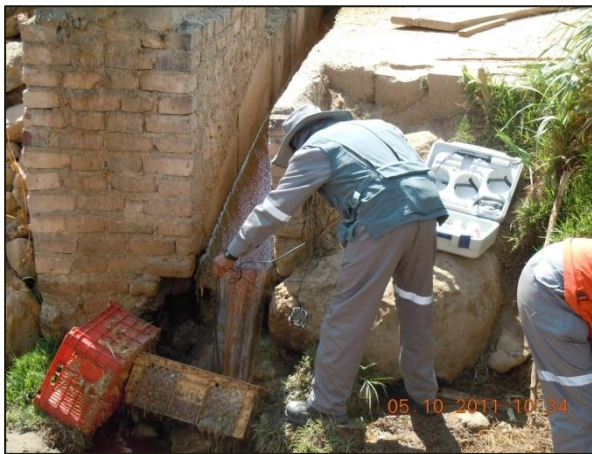
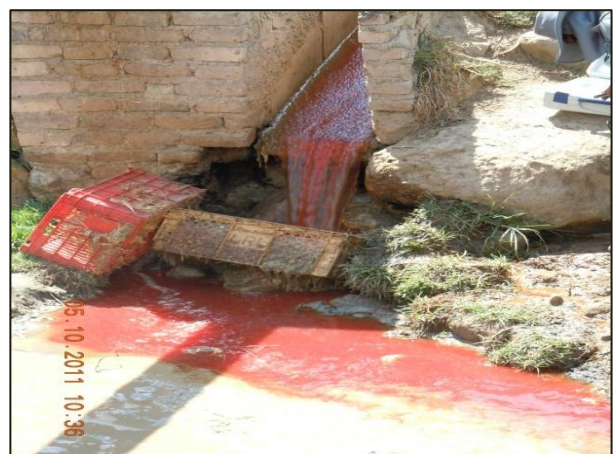
61.- Muestreo de la descarga de aguas residuales de la faenadora Lopez al río Chaquimayu, afluente del río Rocha.

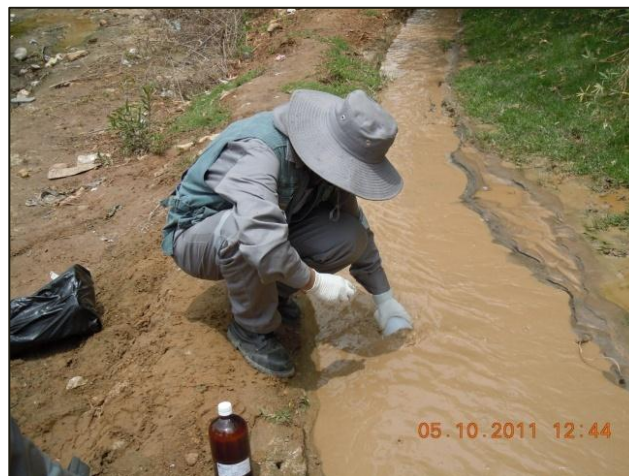
62.- Muestreo en el río Chaqui Mayu.

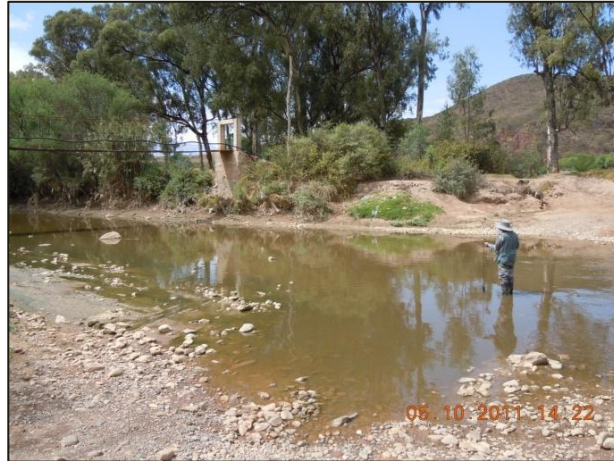
63.- Muestreo en el río Rocha a la altura del puente peatonal, zona Vila Vila.

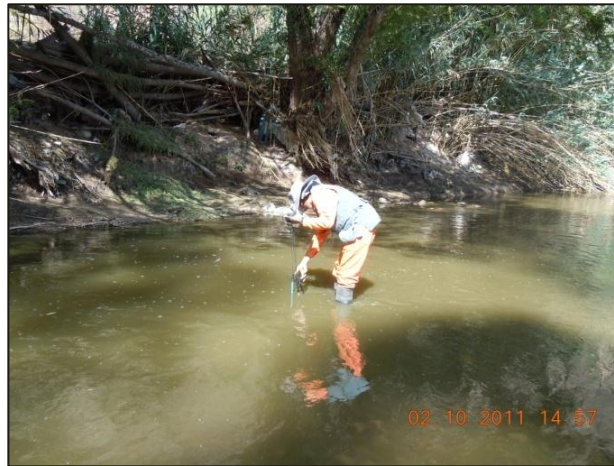
64.- Muestreo en el punto 59 a la altura de las ex vías del ferrocarril.

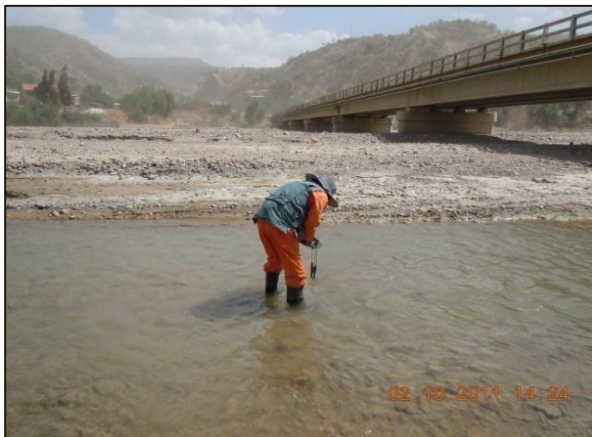
65.- Muestreo en el río Tapacarí antes de confluir con el río Rocha.

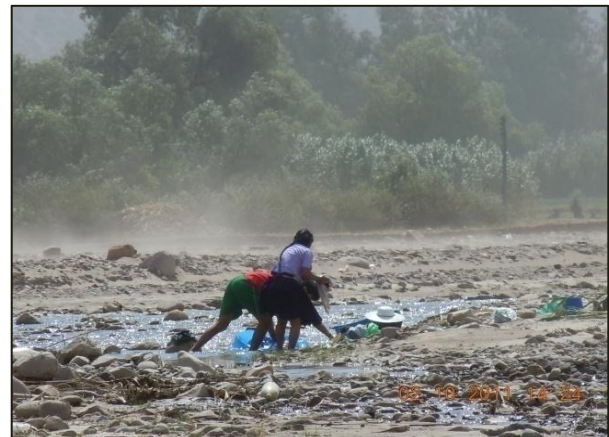
66.- Lavado de ropa el río Tapacarí

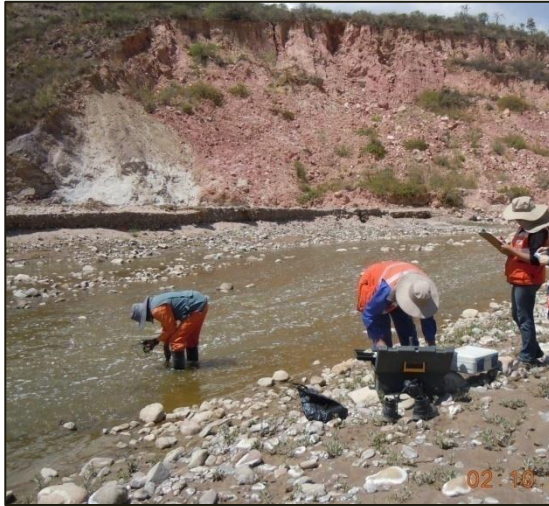
67.- Muestreo en el río Rocha después de la confluencia con el río Tapacarí.

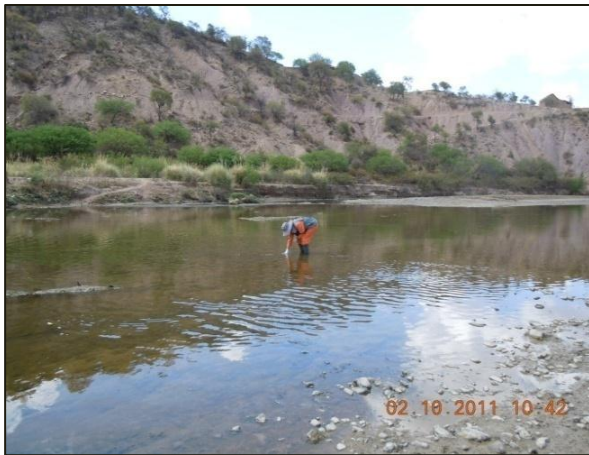
68.- Muestreo en el punto 62, a la altura de la tranca de Capinota .

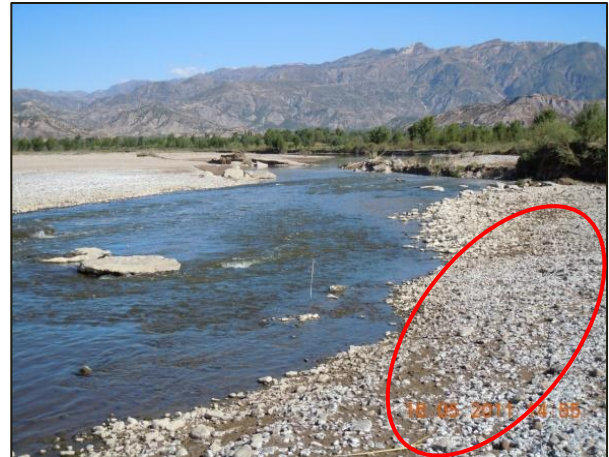
69.- Presencia de salitre en el lecho del río Rocha, punto 62.
