**MINISTERIO DE MEDIO AMBIENTE Y AGUA,  
MINISTERIO DE DESARROLLO RURAL Y TIERRAS, GOBIERNO  
AUTÓNOMO DEPARTAMENTAL DE LA PAZ, GOBIERNOS  
AUTÓNOMOS MUNICIPALES DE LA PAZ Y MECAPACA, AUTORIDAD  
DE FISCALIZACIÓN Y CONTROL SOCIAL DE AGUA Y SANEAMIENTO,  
SERVICIO NACIONAL DE SANIDAD AGROPECUARIA E INOCUIDAD  
ALIMENTARIA, SERVICIO DEPARTAMENTAL DE SALUD**

**INFORME DE AUDITORÍA SOBRE EL DESEMPEÑO  
AMBIENTAL  
RESPECTO DE LOS IMPACTOS NEGATIVOS  
GENERADOS EN LA CUENCA DEL RÍO LA PAZ**

**INFORME DE AUDITORÍA AMBIENTAL K2/AP05/G12**

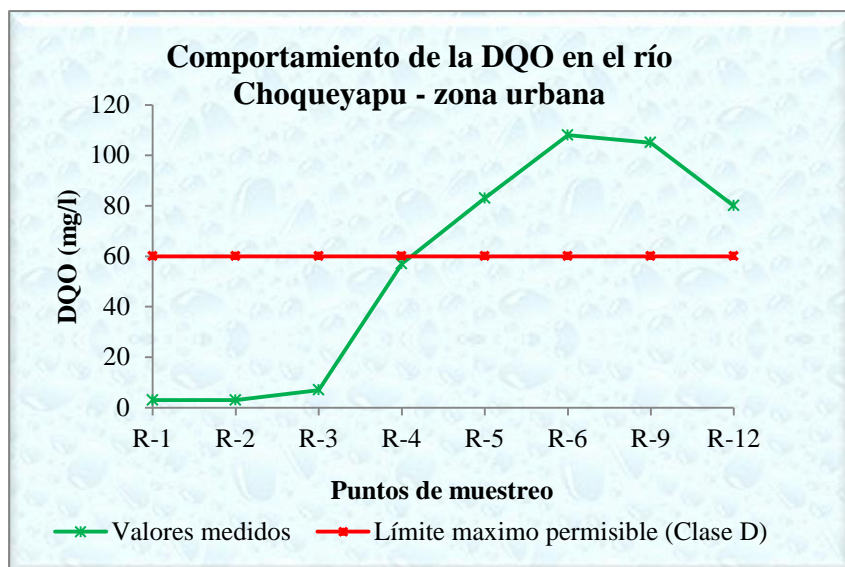
Gráfico 1

En el gráfico 1 se puede observar que la DQO se encuentra fuera de norma (clase D) a partir del punto R-5 que corresponde al inicio del embovedado a la altura de Industrias Venado luego de atravesar la zona industrial. Por su parte el gráfico 2 muestra que en toda la zona agrícola la DQO se encuentra fuera de los límites establecidos en el cuadro A-1 para un cuerpo de agua clase B, con una tendencia a bajar su concentración al final del tramo.

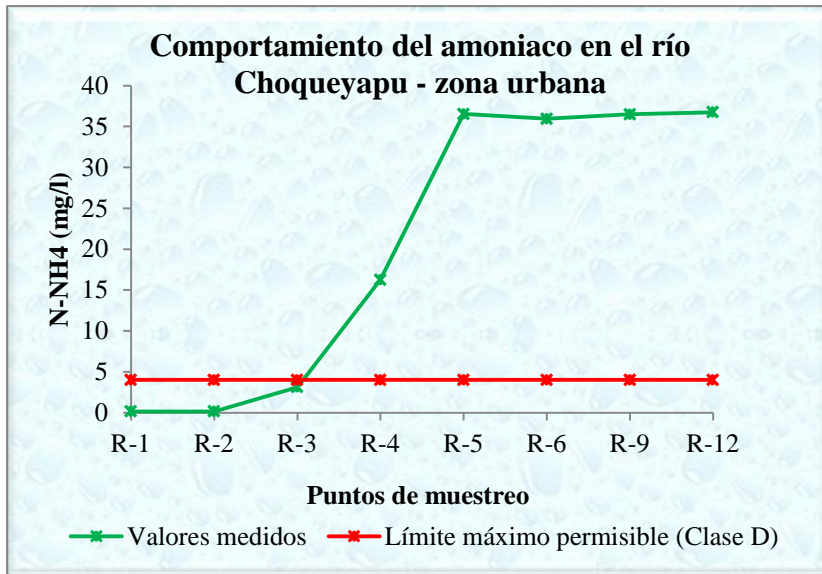
Gráfico 3

La concentración de nitrógeno amoniacal en el río Choqueyapu – La Paz para el primer tramo sigue el mismo comportamiento que la DQO, como se puede advertir en el gráfico n° 3 a partir del punto R-4 a la altura de EPSAS (planta de Achachicala) los valores reportados se encuentran fuera de lo establecido en el cuadro n° A-1 para cuerpos de agua clase D, con un claro incremento de la concentración a medida que recorre el área urbana de la cuenca. En el gráfico n° 4 la concentración de nitrógeno amoniacal baja levemente tras su paso por la zona agrícola, sin embargo este parámetro se encuentra fuera de los límites permisibles para cuerpos de agua de clase B.

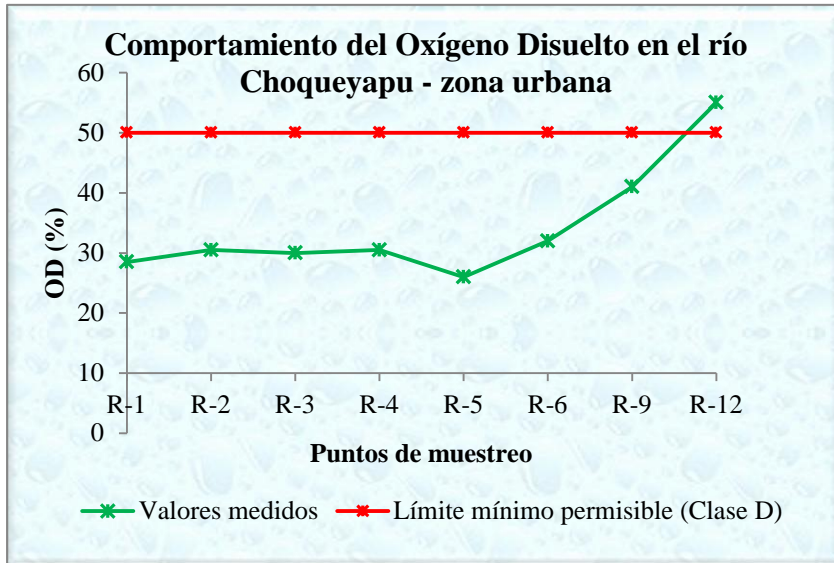
Gráfico 5

Como se puede observar en el gráfico 5 el porcentaje de saturación de oxígeno en todo el primer tramo, excepto en el último punto (R-12), se encuentra por debajo de lo establecido en la norma para cuerpos receptores clase D a pesar de la topografía y los gradientes elaborados en la canalización del río Choqueyapu. En la zona agrícola el porcentaje de saturación muestra una leve mejoría, pero no la suficiente como para alcanzar los límites establecidos para un cuerpo clase B, excepto en el último punto del tramo en el que el nivel de oxígeno disuelto alcanza los valores requeridos.

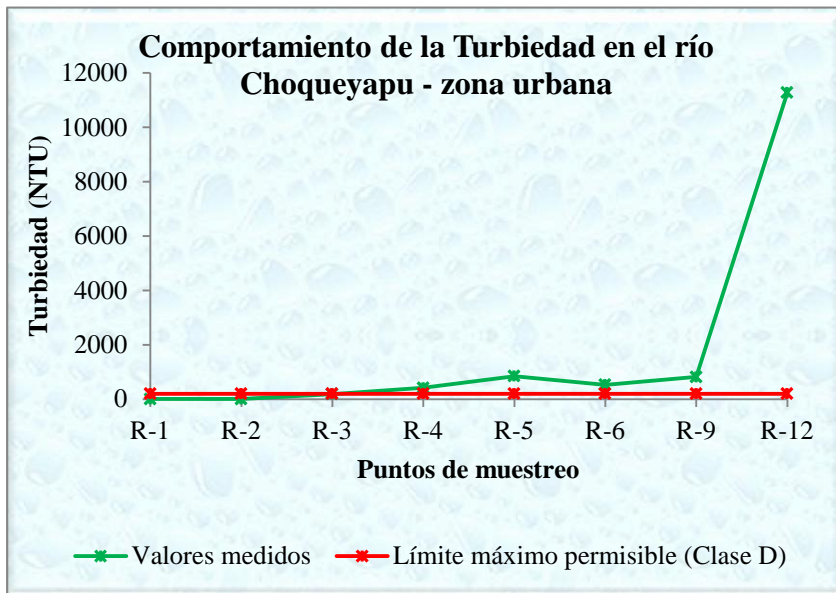
Gráfico 7

En el gráfico 7 se observa que a partir del punto R-4 la concentración de la turbiedad en el cuerpo de agua principal de la cuenca, (EPSAS planta Achachicala) se encuentra por encima de lo establecido en el cuadro A-1, con una tendencia a incrementarse tras su paso por el área urbana de la cuenca identificándose el pico más alto en la zona de Aranjuez. La condición no cambia en la zona agrícola, donde la turbiedad sobrepasa los límites permisibles para un cuerpo de agua clase B en todo el tramo.

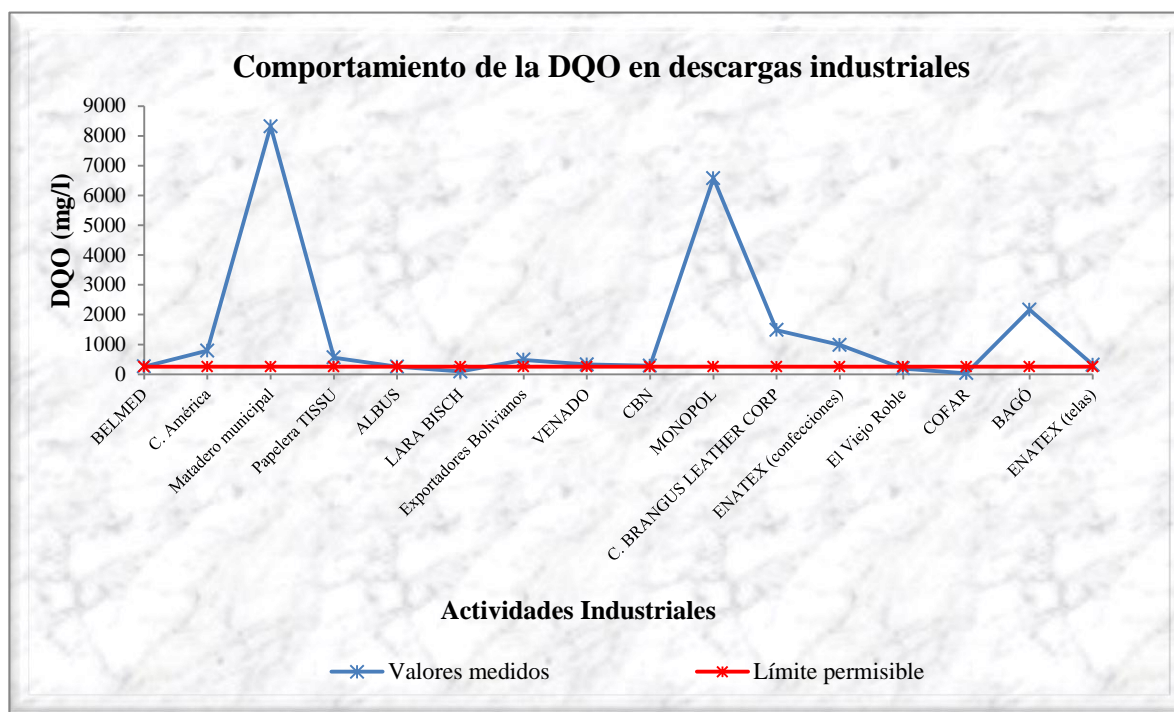
Gráfico 9

Como se puede observar en el gráfico, la concentración de DQO en las descargas industriales se encuentra por encima límite permisible para la DQO de acuerdo a lo establecido en el anexo 2 del RMCH de la Ley 1333 y/o del anexo 13-C del RASIM, aproximadamente en el 81% de las industrias, siendo el matadero municipal, MONOPOL y Bagó las actividades con los valores más elevados de este parámetro.

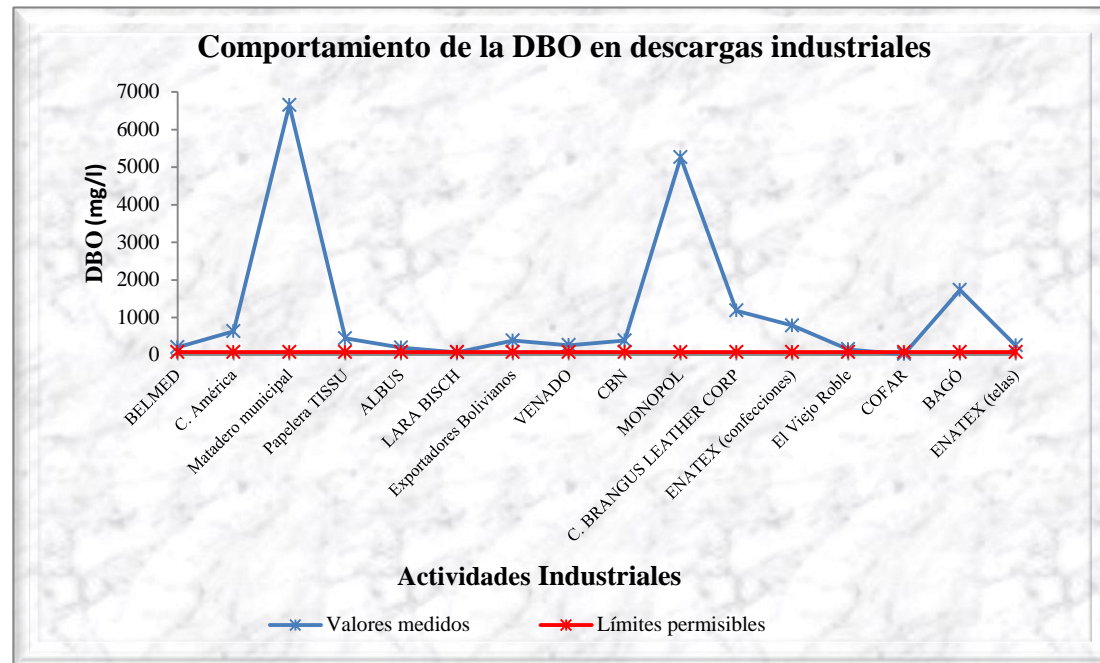
Gráfica 10

La DBO sigue el mismo comportamiento que la DQO, sólo dos actividades (Lara Bisch y Cofar) presentan concentraciones por debajo del límite permisible, por el contrario el matadero municipal, MONOPOL y Bagó, son las actividades cuyos efluentes presentan mayor concentración de DBO.

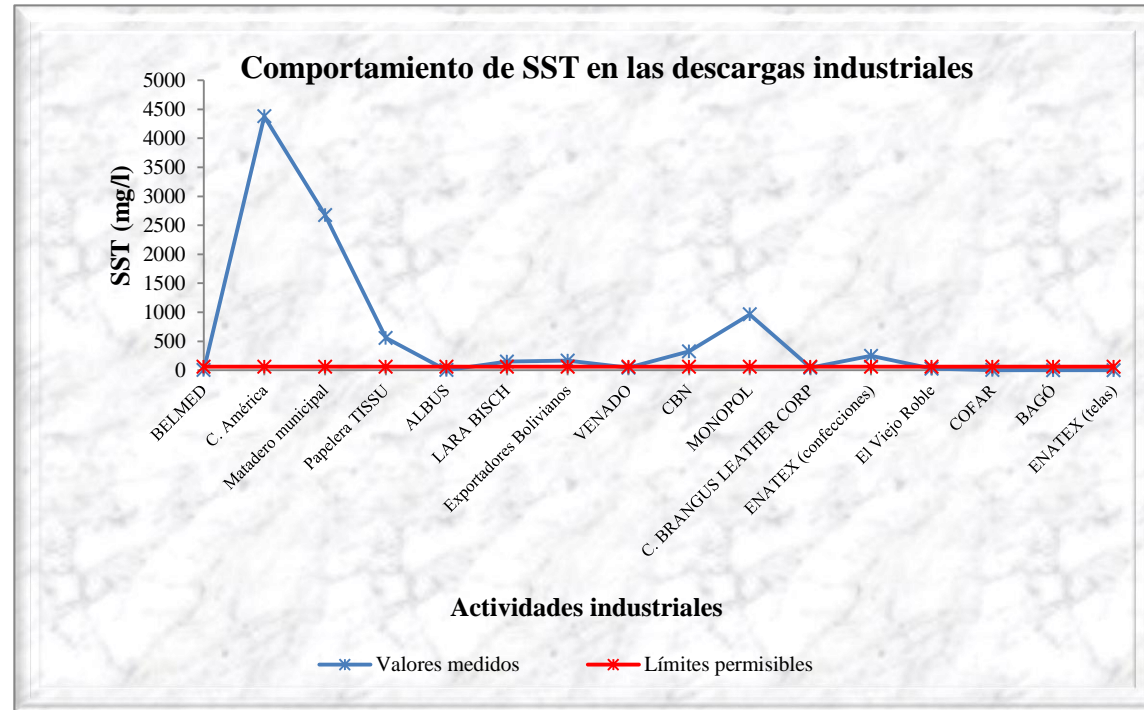
Gráfica 11

Cerca al 43% de los efluentes industriales presentan concentraciones de Sólidos Suspendedos Totales mayores al límite permisible, las actividades que aportan mayor cantidad de sólidos al río son: curtiembre América, Matadero municipal y MONOPOL.

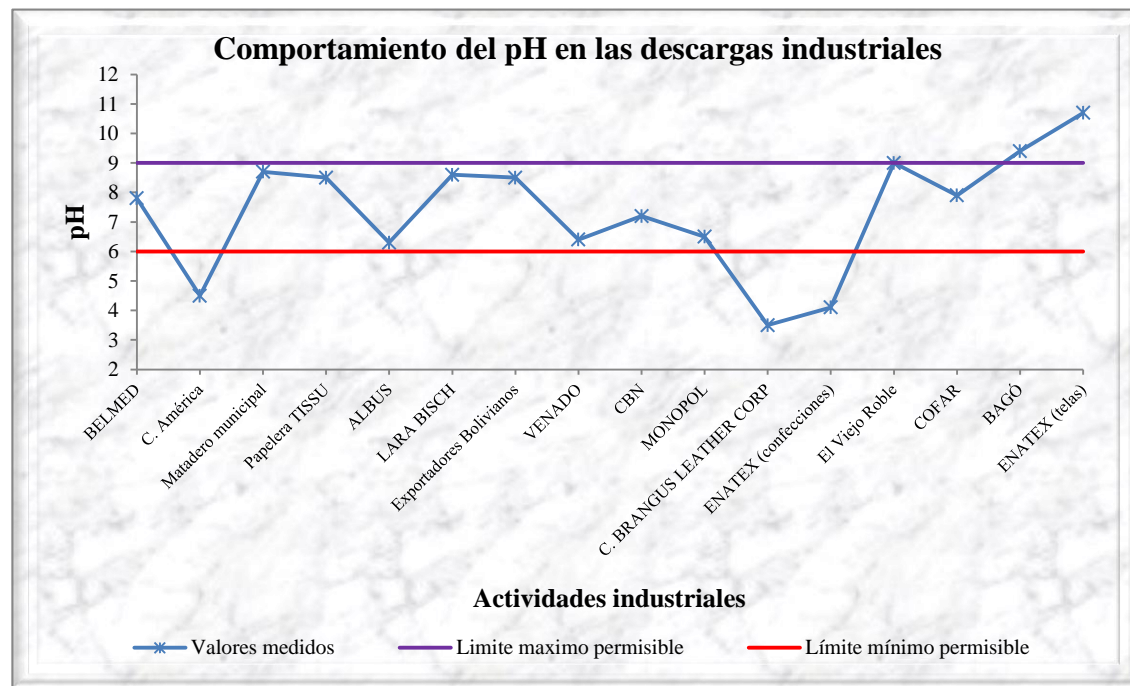
Gráfica 12

5 de las 16 actividades presentan valores de pH fuera de los límites permisible, las descargas de la curtiembre Brangus y ENATEX (confecciones) tienen pH ácido, por su parte las descargas de Bagó y ENATEX (telas) presentan valores básicos. Con respecto al resto de las actividades la mayoría de los valores de pH de encuentran muy próximos al límite permitido por la norma.

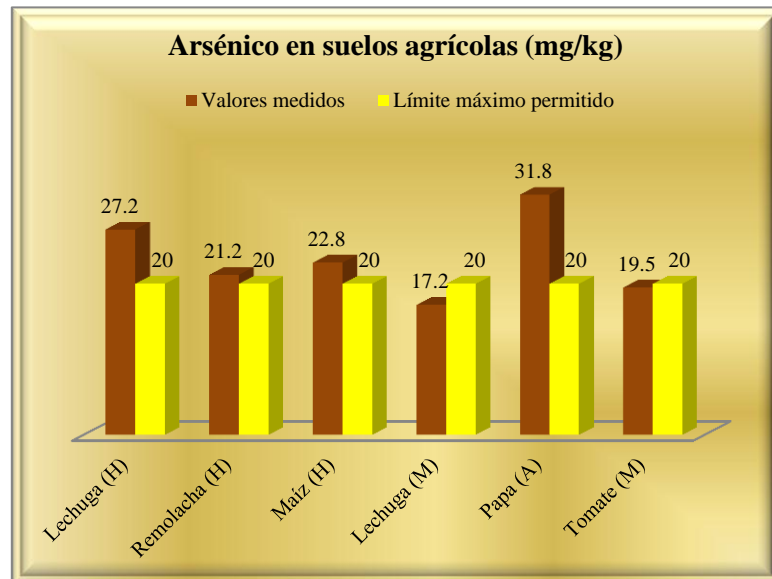
**Gráfico 1**

En el gráfico 1, en las muestras de suelos de los productos agrícolas citadas, se puede observar la presencia de arsénico en concentraciones que exceden los límites permitidos a nivel internacional, excepto en los suelos de cultivo de lechuga de la comunidad Millocato. Los valores más altos se encuentran en los suelos de lechuga de la comunidad de Huaricana y de papa en la comunidad de Avircato. En el caso del cromo su presencia se encuentra por debajo del límite permisible, como se puede ver en el gráfico 2, su comportamiento es similar en todos los productos analizados.

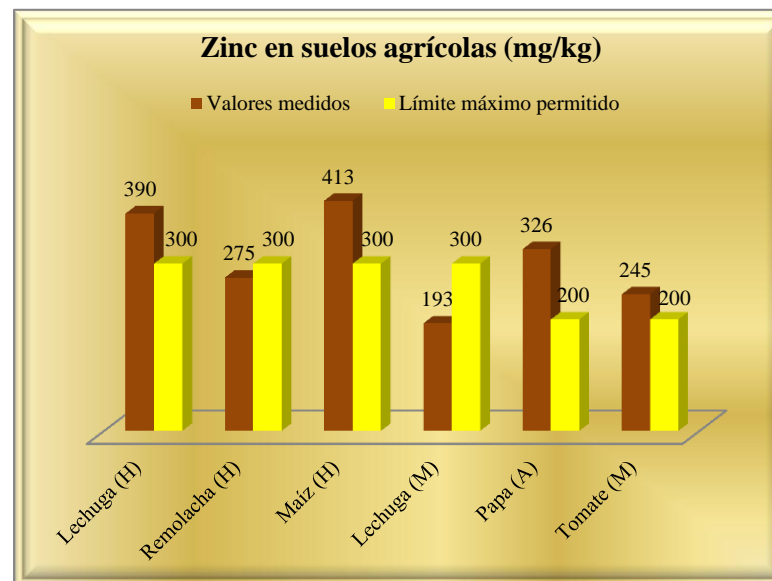
**Gráfica 4**

La concentración de cobre en todos los suelos agrícolas seleccionados se encuentra por debajo de lo permitido por la norma internacional como se puede observar en el gráfico 3. En el caso del zinc su presencia excede los límites permisibles para suelos agrícolas excepto en los suelos de lechuga en la comunidad de Millocato, como se aprecia en el gráfico 4.

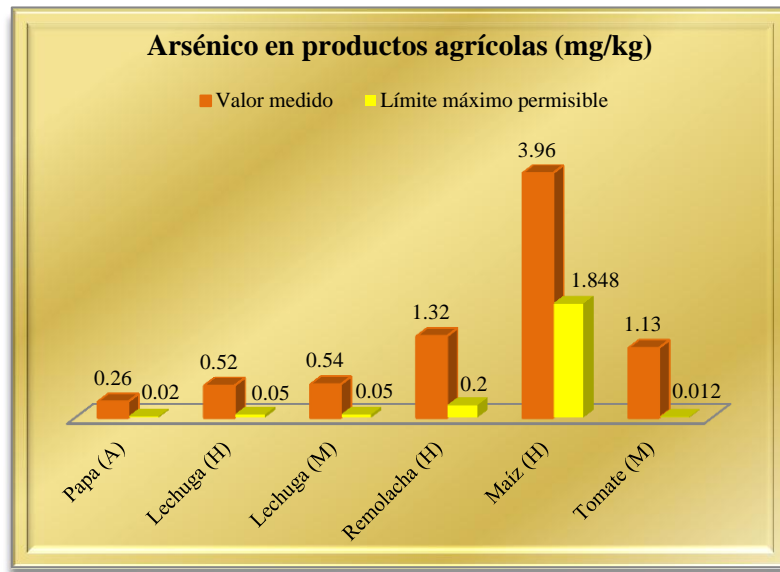
Gráfico 5

La concentración de arsénico excede los límites permisibles en todos los productos agrícolas seleccionados para su análisis, principalmente en el maíz en la comunidad de Huaricana, como se observa en el gráfico 5 (comportamiento que también se observó en sus suelos de cultivo). Asimismo la concentración de cromo supera ampliamente los límites permisibles para estos productos, siendo el producto con mayor concentración el tomate en la comunidad de Millocato.

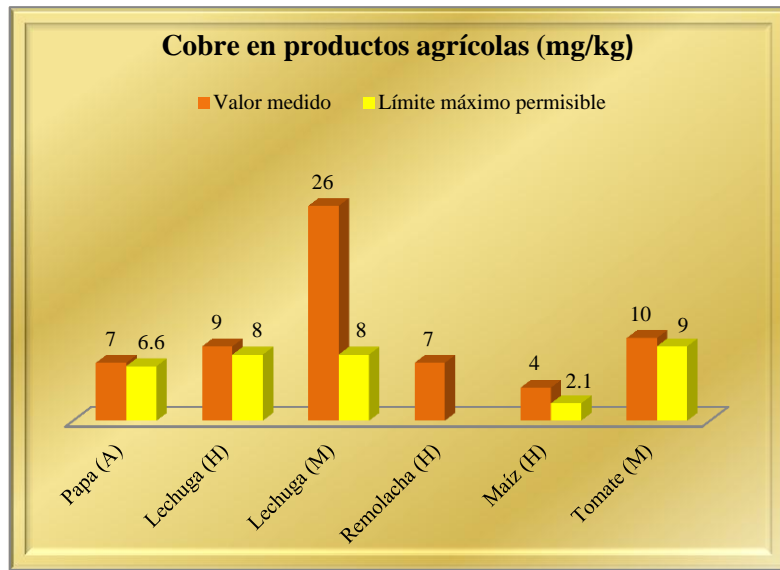
Gráfico 7

En el gráfico 7 se observa que en todos los casos las concentraciones de cobre sobrepasan los límites permisibles para estos productos agrícolas, en el caso de zinc su comportamiento es variable. En el gráfico 8, en varios casos los productos superan los límites permisibles, pero en otros no, aunque están próximos a los límites.

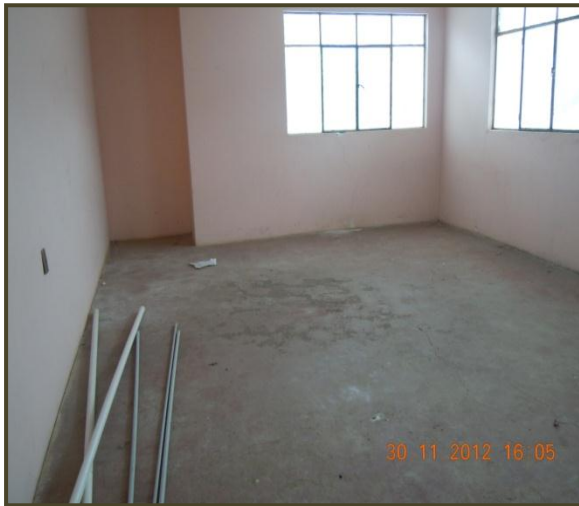
3.- Ambientes en refacción.

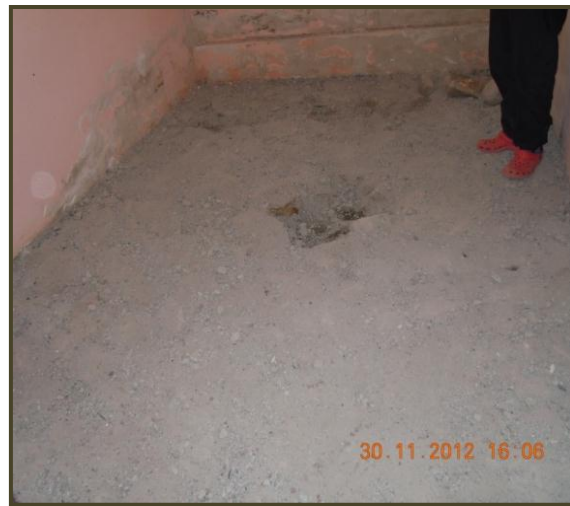
4.- Problemas de humedad en los pisos.

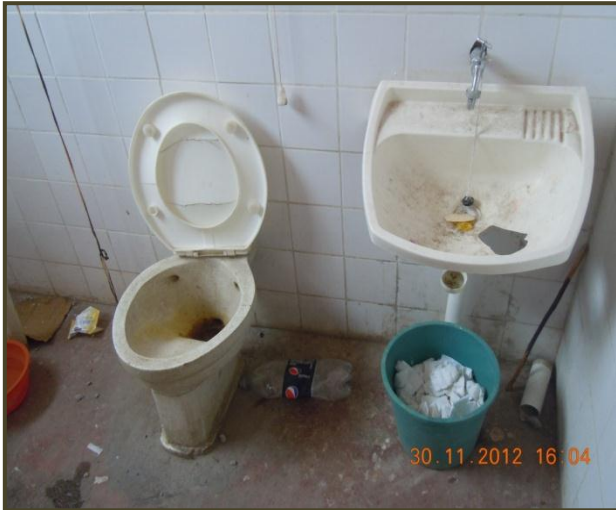
7.- Servicio higiénico en estado de deterioro.
