# Contraloría Informa

Boletín Institucional • Gestión 2020

## SUPERVISIÓN A LAS ENTIDADES RESPONSABLES DE MITIGAR LOS IMPACTOS AMBIENTALES QUE RECIBE EL RÍO TAMBORADA

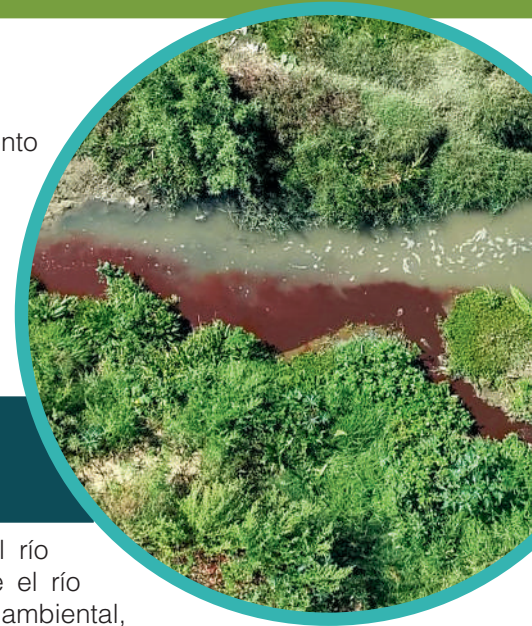
**Aguas residuales de tipo industrial** que no reciben ningún tratamiento previo y que provienen del matadero municipal.

**Aguas residuales del lavado de vehículos**, cuyas descargas se vierten al río o en algún caso se insumen en los suelos, por lo que no es posible determinar el impacto de estas actividades sobre el cuerpo de agua.

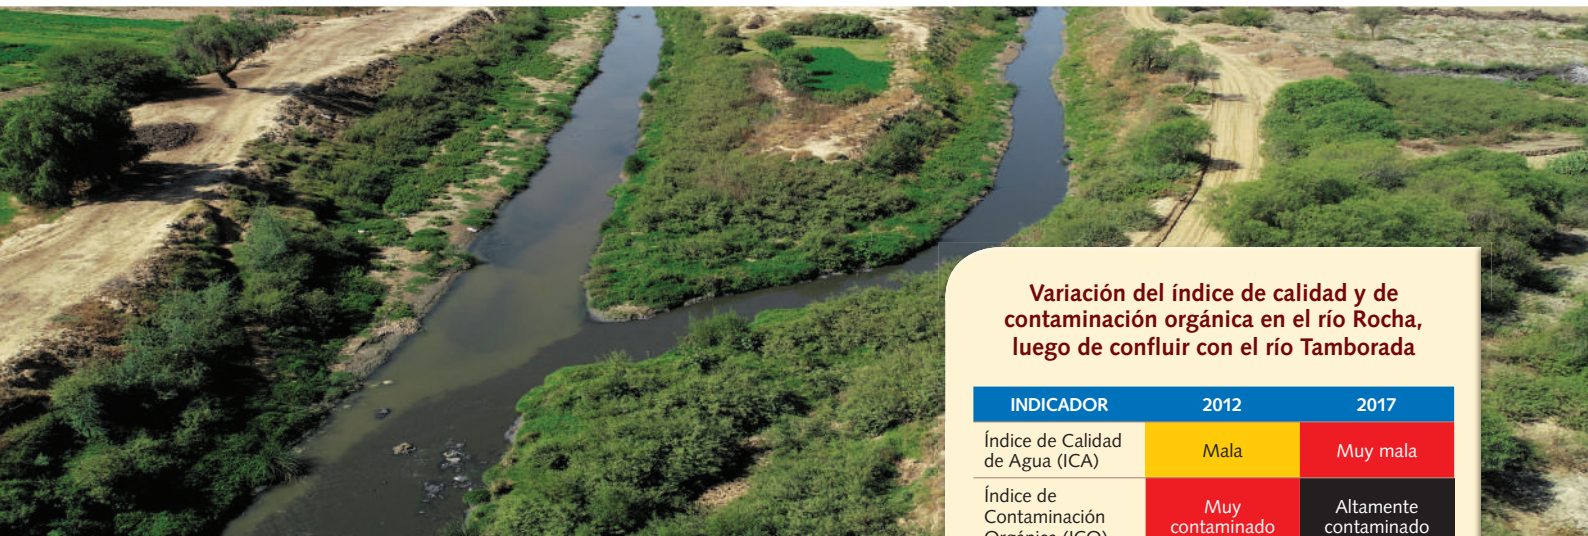
### Variación del índice de calidad y de contaminación orgánica en el río Rocha, luego de confluir con el río Tamborada

Estos impactos ambientales han incrementado la contaminación del río Tamborada y consecuentemente aumenta el impacto negativo sobre el río Rocha, modificando las condiciones de este último desde la auditoría ambiental, bajo la siguiente descripción.

INDICADOR	2012	2017
Índice de Calidad de Agua (ICA)	Mala	Muy mala
Índice de Contaminación Orgánica (ICO)	Muy contaminado	Altamente contaminado
