**SUPERVISIÓN A LA GESTIÓN AMBIENTAL RELATIVA A  
LA DISPOSICIÓN FINAL DE RESIDUOS SOLIDOS EN LA  
CIUDAD DE SUCRE**

**INFORME DE SUPERVISIÓN K2/GP14/J19-G1**

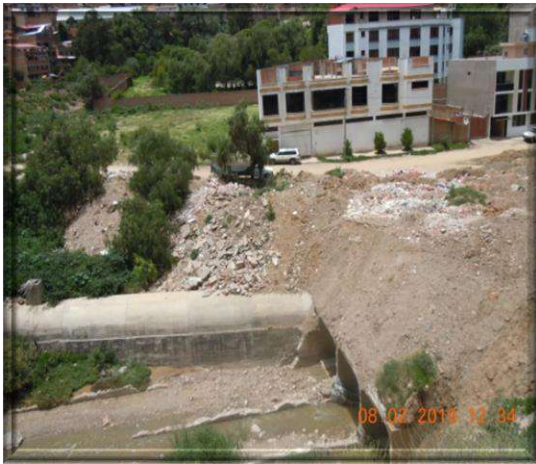
**Fotografía 1. Disposición de escombros en riberas de ríos**

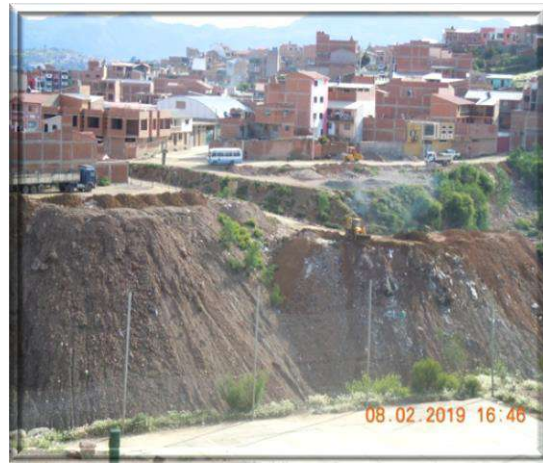
**Fotografía 2. Disposición de escombros en riberas de río**

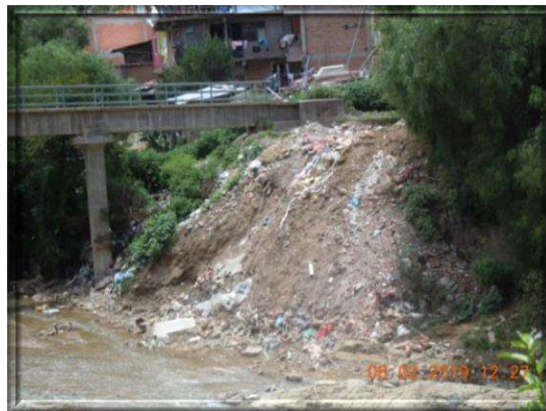
**Fotografía 3. Disposición de escombros en riberas de ríos**

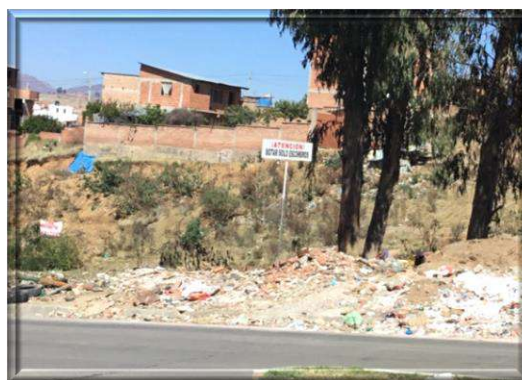
una Resolución Secretarial. Además existe otra modalidad para la disposición de escombros en pequeñas cantidades, producto de construcciones de viviendas, demoliciones y otros, para lo cual la Dirección de Medio Ambiente y su Programa de Residuos Sólidos, identifica y habilita espacios abiertos que requieren ser rellenados para futuras áreas verdes<sup>2</sup>. Ver fotografía 4

**Fotografía 4. Espacio habilitado para escombros**

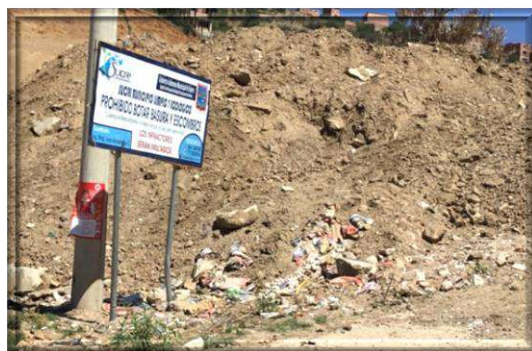
No obstante, en el viaje realizado de la comisión se observó que si bien existen espacios adecuados para la disposición de escombros, se identificaron varios puntos en los cuales aún se encuentran en las laderas de los ríos que atraviesan la ciudad principalmente en zonas periurbanas, las mismas se encuentran entremezcladas con basura (ver fotografía 5 y 6). Sobre el particular, los técnicos del municipio y de EMAS informaron que se encuentran trabajando en el mantenimiento y cierre de las áreas no autorizadas de escombros.

**Fotografía 5. Escombros y basura en lecho de río**

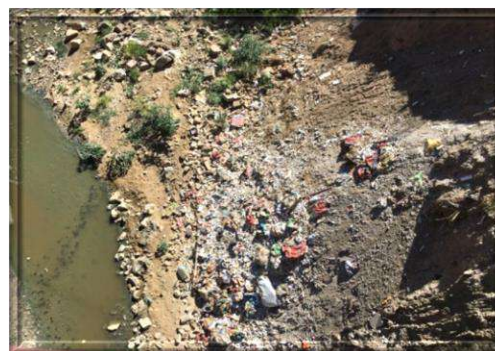
**Fotografía 6. Escombros**

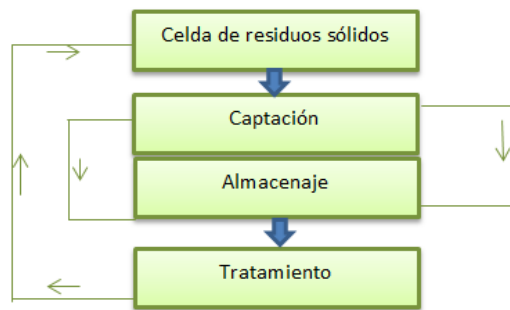
Respecto a los lixiviados, en el botadero realizan el tratamiento de recirculación, este proceso se muestra a continuación:

El recirculado consiste en inyectar el lixiviado mediante bombeo de las piscinas de almacenamiento hasta las celdas ya estabilizadas de residuos sólidos, de manera que los residuos actúen como filtros y retengan la materia orgánica, a la vez se evapore por absorción de las capas de cobertura (tierra) de los residuos sólidos. Este tipo de trabajo es continuo de manera que los lixiviados reduzcan en cantidad.

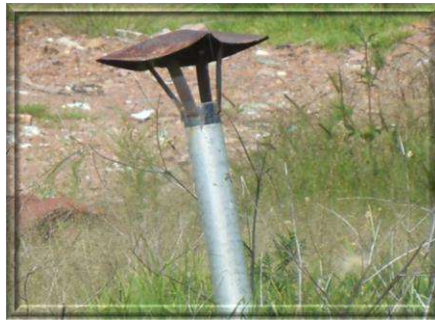
**Fotografía 7. Chimenea**

Cabe notar que al no contar con señalización corren el riesgo de que la maquinaria pueda golpear las chimeneas instaladas, provocando dispersión de los gases sin ningún control. Por otro lado es importante señalar que las chimeneas colmatadas constituyen un peligro inminente, porque no se está realizando la quema correspondiente, por lo que los gases salen casi sin dilución de las chimeneas, causando daños a la salud y al medio ambiente.

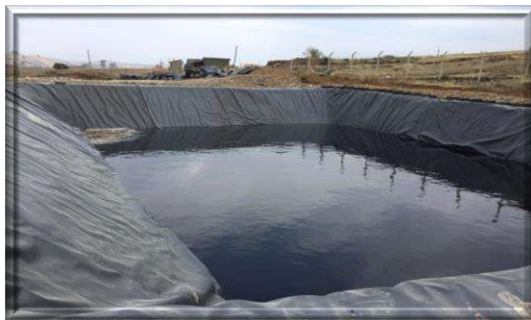
Al respecto se observó que la piscina de emergencia cuentan con material geotextil lo que previne filtraciones de lixiviados

**Fotografía 8. Piscina de lixiviados de emergencia**

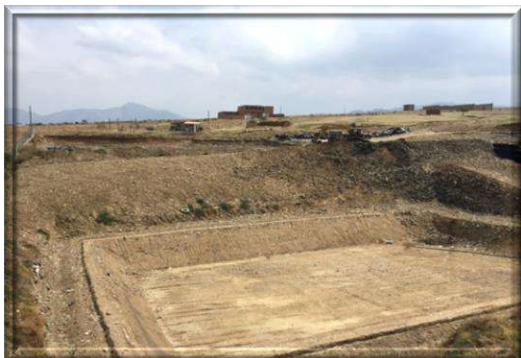
Mientras que las otras dos se encontraban en mantenimiento, como se observa en las siguientes fotografías.

**Fotografía 9. Piscina en mantenimiento**

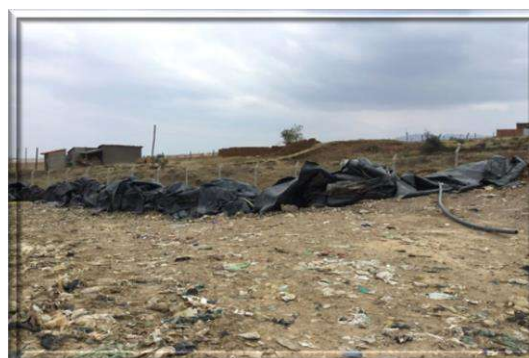
**Fotografía 10. Geotextil**

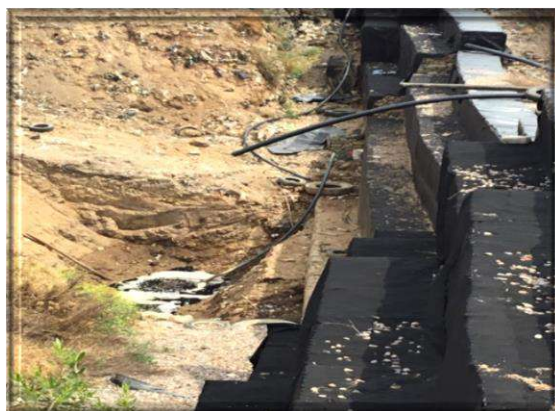
Sin embargo, se observó que mientras realizan el mantenimiento de las piscinas, estaban realizando la descarga de los lixiviados en áreas no impermeabilizadas como se muestra a continuación

**Fotografía 11. Descarga de lixiviados**

Cabe señalar que la naciente de la quebrada La Esperanza se encuentra a unos cuantos metros, y al no contar con un área provisional impermeabilizada de descarga de lixiviados, existiría el riesgo de infiltración de los lixiviados a la quebrada.

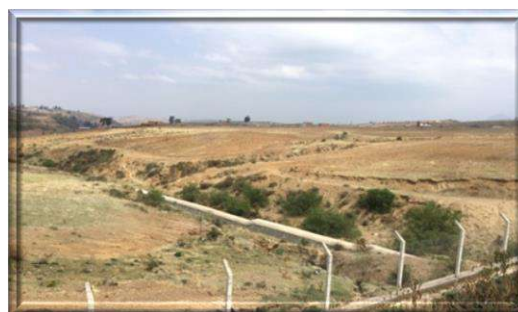
**Fotografía 12. Embovedado de la quebrada La Esperanza**

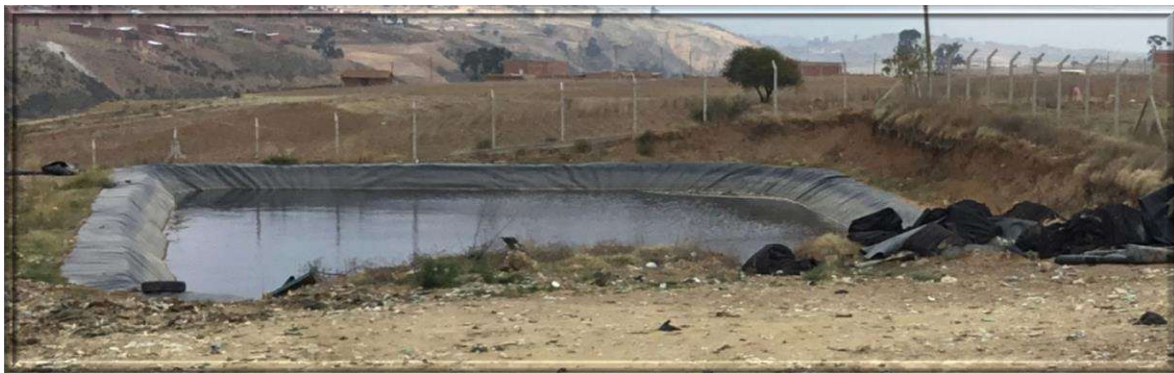
No obstante, en la visita por la comisión no se observó la construcción de zanjas de coronación ni canales rudimentarios para evitar el ingreso de las aguas pluviales producto de las lluvias.

**Fotografía 13. Área sin zanjas de coronación**

Es importante señalar, que de acuerdo a la Guía para cierre de botaderos, la zanja de coronamiento o canal perimetral se debe construir fuera de la masa de residuos, en el área perimetral del botadero, sobre el suelo natural. Principalmente sirven para la captación del escurrimiento de aguas arriba para que no se produzca una erosión excesiva o una filtración.

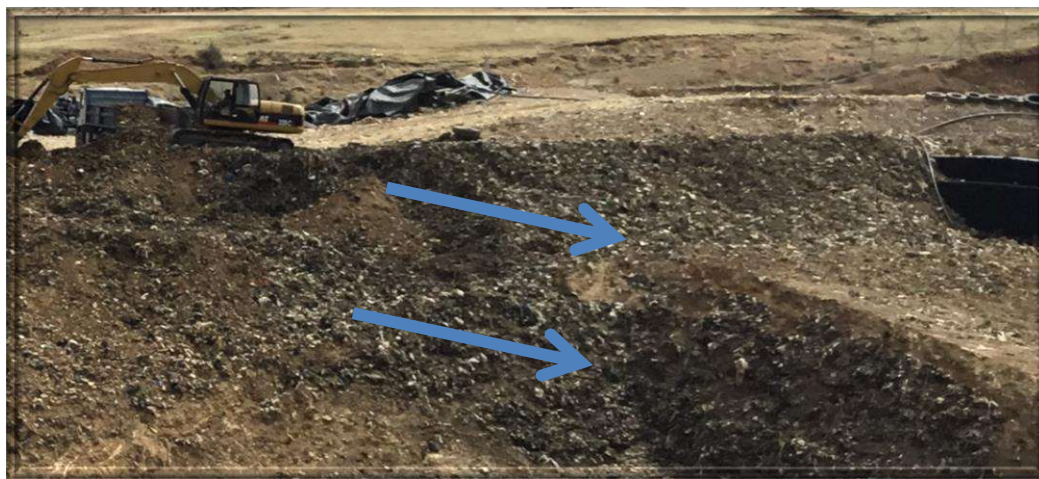
Sin embargo, de acuerdo a la visita realizada por la comisión se observó que no cuentan con drenes para la conducción de lixiviados por lo que no estarían realizando la conducción de lixiviados adecuadamente.

**Fotografía 14. Talud sin drenes de captación**

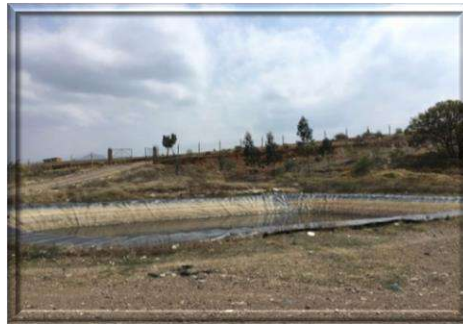
Asimismo, se observó que las lagunas de lixiviados cuentan con material geotextil, como se muestra a continuación

**Fotografía 15. Piscina impermeabilizada**

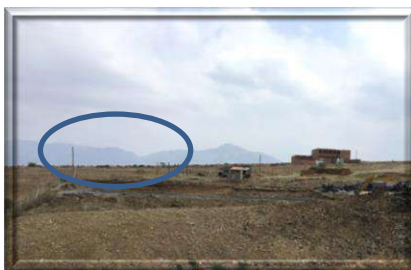
**Fotografía 16. Cerco perimetral en buen estado**

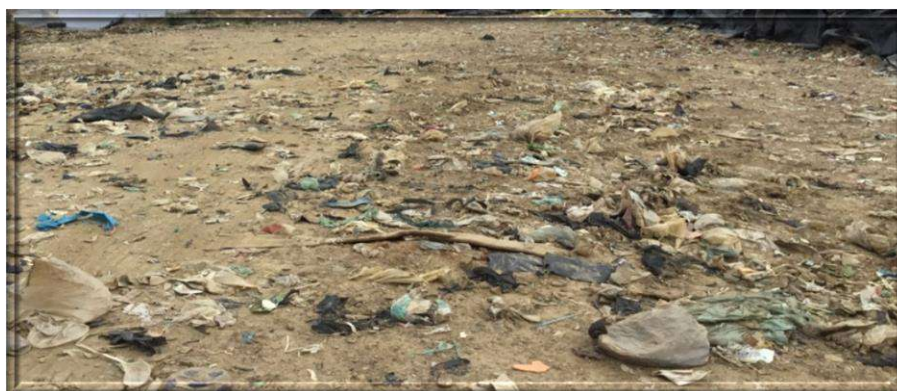
Sin embargo, en la visita realizada se pudo evidenciar que no cuenta con cobertura final por lo que existen afloramientos de residuos sólidos, como se muestra a continuación:

**Fotografía 17. Afloramiento de residuos sólidos**

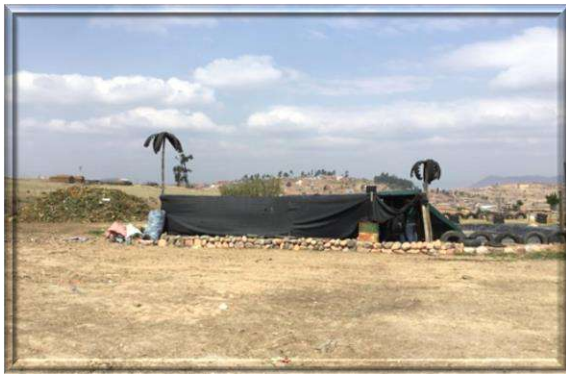
**Fotografía 18. Producto final**

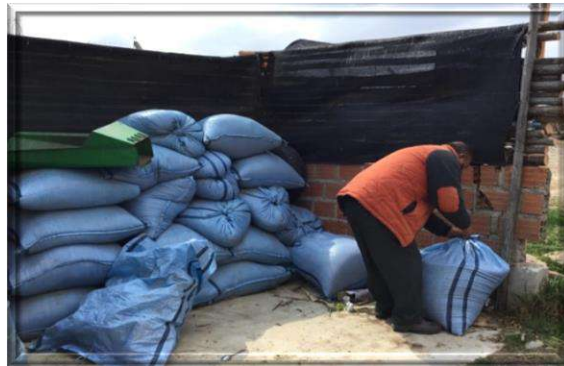
**Fotografía 19. Lombricultura**

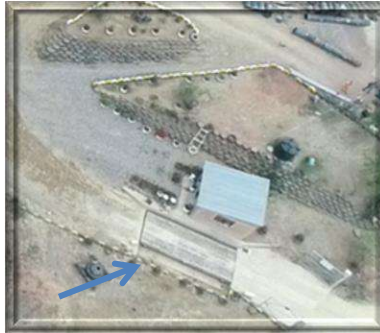
Fotografía 20. Balance de pesaje

Al respecto en la visita realizada por la comisión de la Contraloría General del Estado, los técnicos señalaron que la balanza no está funcionando adecuadamente por lo que no se estaba controlando adecuadamente la cantidad de residuos sólidos que ingresan al botadero, lo que podría ocasionar sobrecarga del talud, inadecuado manejo de espacio y compactación, y en el peor de los casos el desplazamiento del talud.

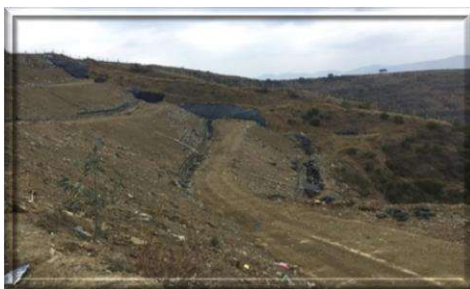
**Fotografía 21. Banquitas impermeabilizadas**

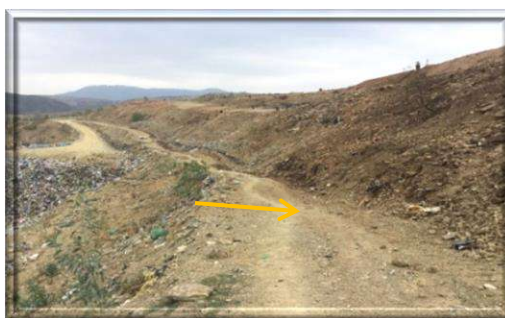
Sin embargo se observó que la primera banquina que pertenece a los años 2011-2014 no se encuentra con la respectiva impermeabilización por lo que existiría filtraciones de lixiviados.

**Fotografía 22. Primera banquina sin impermeabilización**

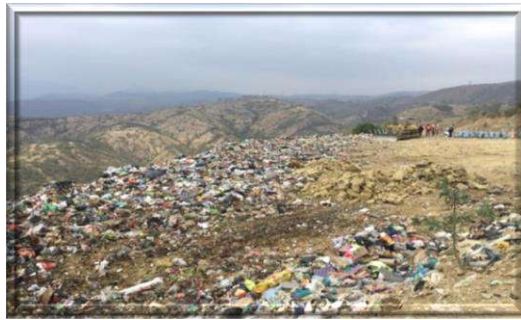
**Fotografía 23. Formación de banquinas con maquinaria pesada**

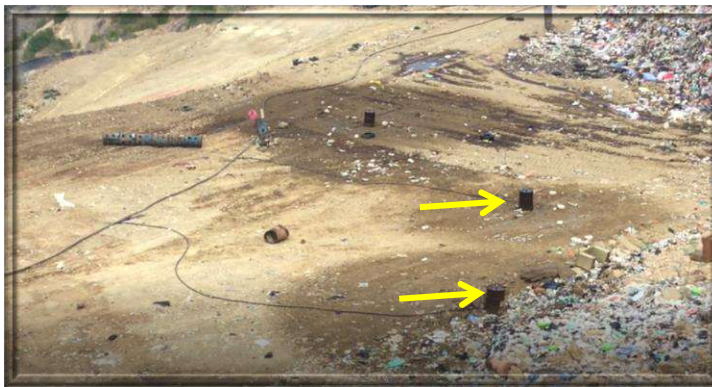
Es importante señalar que la comisión de la Contraloría General del estado realizó la visita al botadero municipal Sucre dos días distintos en el mes de septiembre de 2019, evidenciando que no realizaron la cobertura final de los residuos sólidos, lo que estaría originando una deficiencia debido a que algunos residuos sólidos, materiales volátiles, polvo y olores estarían quedando expuestos, provocando la presencia de vectores en el área.

**Fotografía 24. Rociadores de lixiviados**

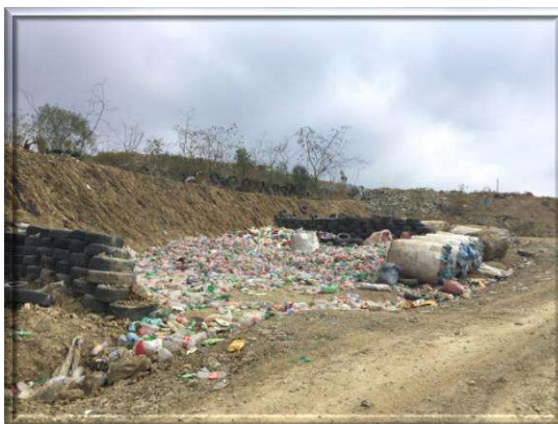
**Fotografía 25. Separación de residuos sólidos**

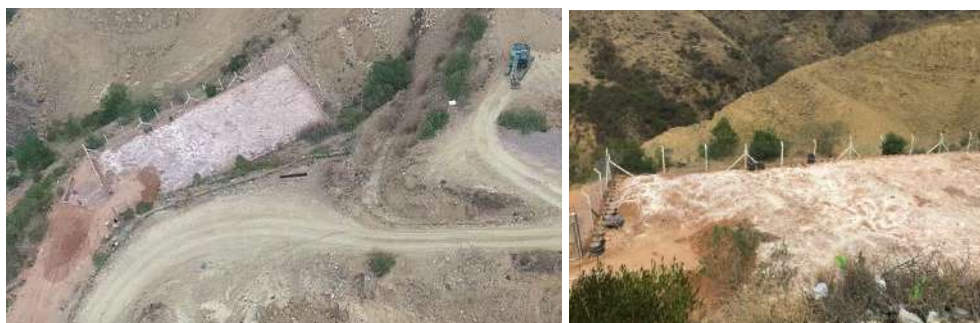
Respecto a los residuos bioinfecciosos de acuerdo al Manifiesto Ambiental<sup>48</sup>, son recogidos en el carro de residuos hospitalario, estos son depositados en la celda especial de residuos sólidos, donde son esparcidos por el equipo pesado, aplicando una solución de cal – agua 1:3 en volumen, razón de 10 litros por m<sup>2</sup>, para neutralizar la acidez y controlar el pH de los materiales silíceos con el objetivo de disminuir la contaminación. Posteriormente se cubre con material del lugar para la compactación con un espesor de 30cm, este proceso se realiza diariamente.

**Fotografía 26. Celda de residuos bioinfecciosos**

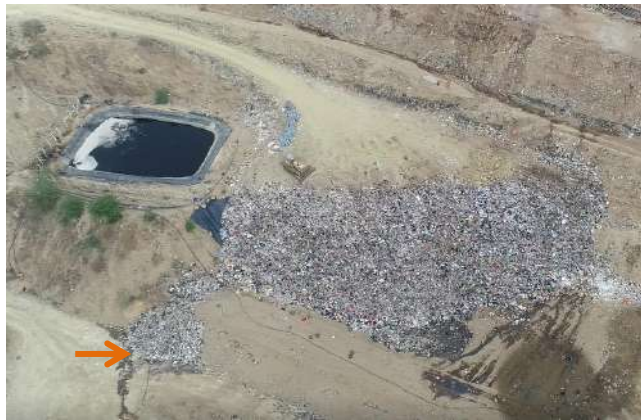
Al respecto se pudo evidenciar que no en todos los taludes cuentan con drenes de captación como se muestra en la siguiente fotografía

Fotografía 27. Talud sin drenes de captación

Por lo que se observó que existiría infiltración de lixiviados en áreas que no se encuentran impermeabilizadas como se muestra en la fotografía 27.

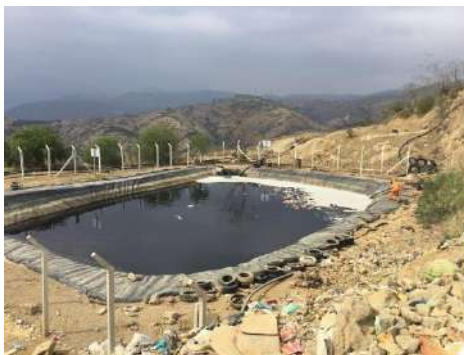
El 2018 implementaron el sistema de recirculado por aspersores esto para evitar el contacto del lixiviado con el personal que realiza el control de las bombas loderas, de manera que no exista riesgo a contraer alguna enfermedad<sup>50</sup>.

**Fotografía 28. Personal piscina de lixiviados**
