**GOBIERNO AUTÓNOMO MUNICIPAL DE  
COLCAPIRHUA Y GOBIERNO AUTÓNOMO  
MUNICIPAL DE QUILLACOLLO**

**SUPERVISIÓN A LA GESTIÓN AMBIENTAL  
SOBRE LA CONTAMINACIÓN EN EL RÍO  
CHIJLLAWIRI**

**INFORME DE SUPERVISIÓN K2/GP22/S20-G1**

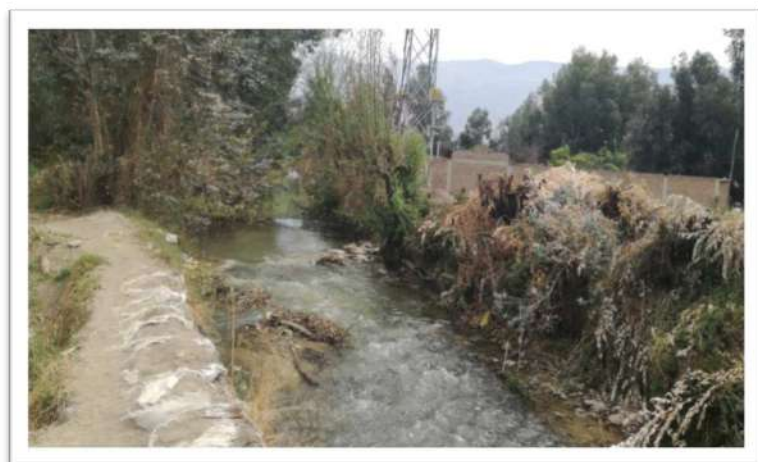
Río Chijllawiri en el punto de inicio de la zona de estudio en Colcapirhua con aguas de la represa de Misicuni

Sin embargo, en el punto de inicio, indicado con el número 1 en el mapa 2 incluido como anexo de este informe, el río Chijllawiri recibe las descargas de la represa de Misicuni, que para evitar rebalses ante la falta de ductos para la distribución de agua al eje metropolitano, ha optado por desfogar aguas almacenadas en la represa desde el año 2018, situación que persistía a la fecha de la visita el 07 de septiembre de 2020. Según reportes de prensa, Misicuni desfoga aproximadamente 1.000 l/s de agua hacia el río Chijllawiri<sup>8</sup>, lo que ocasiona que el curso del río tenga agua de manera continua.

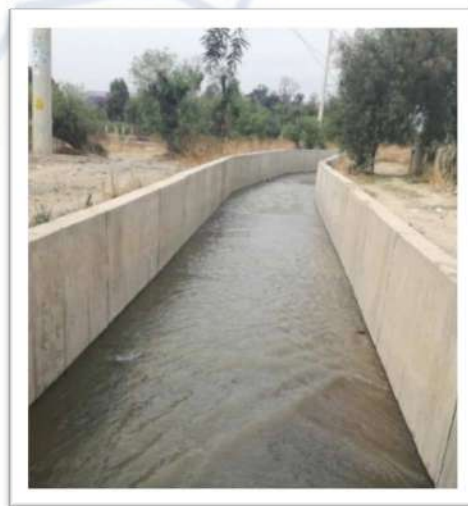
Las aguas que atraviesan el curso del río Chijllawiri en este primer punto son aguas limpias, al estar estas aguas destinadas al consumo de la población. No se advierte contaminación visible, las aguas son inodoras y límpidas. Estas condiciones del río se mantienen por un curso de 2,3 Km atravesando zonas agrícolas del municipio de Colcapirhua en la parte norte hasta el punto 2 del mapa 2, y luego sigue su curso por la zona urbana, por donde el río se encuentra canalizado a la altura del punto 3 del mapa 2.

Tramo canalizado del río Chijllawiri luego de atravesar la avenida Blanco Galindo

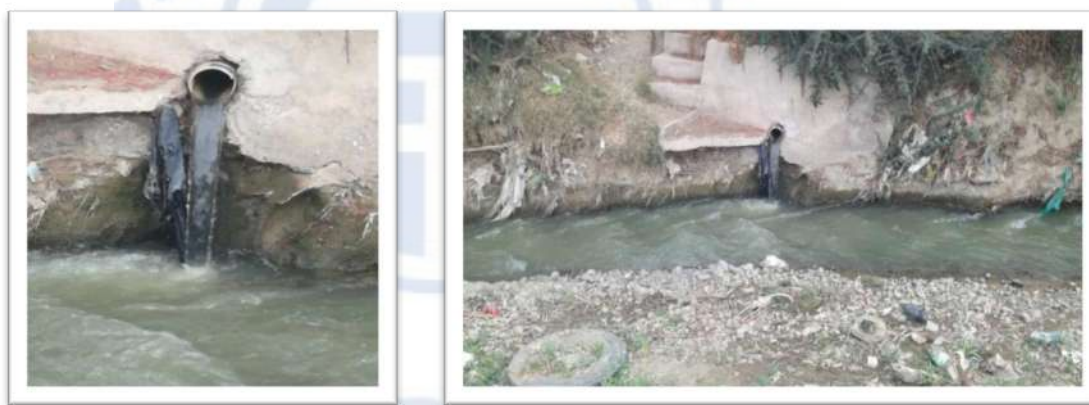
Luego de seguir un curso de 2,7 Km dentro del municipio de Colcapirhua se encuentra la primera descarga que proviene de la planta de tratamiento de aguas residuales de la empresa EMBOL (ver punto 4 del mapa 2). La descarga se produce de manera directa hacia el río Chijllawiri por un ducto abierto y proviene del sistema que ha implementado la empresa para tratar las aguas residuales de su proceso productivo de embotellado de refrescos EMBOL, por lo que los efluentes pasaron por un tratamiento previa descarga. Al momento de la visita se observó una descarga límpida, transparente y sin olor, por lo que visiblemente no representaba una fuente de contaminación al río Chijllawiri.

Sobre la calidad de las descargas de la planta de tratamiento de EMBOL se obtuvo información<sup>9</sup> de análisis de laboratorio de los efluentes de los años 2018, 2019 y 2020. El reporte de laboratorio de 2018 muestra tres parámetros (sólidos suspendidos, aceites y grasas y sulfuros) con valores por encima de los límites permitidos; el del año 2019 muestra un parámetro por encima de la norma (aceites y grasas); y el reporte de 2020 no presenta ningún parámetro fuera de norma, es decir que todos se encuentran dentro los límites permitidos. Lo que denota una mejora continua por parte de la empresa para lograr que sus descargas cumplan con la norma y no representen un impacto ambiental negativo para el río Chijllawiri.

Descarga de agua tratada hacia el río Chijllawiri de la planta de tratamiento de EMBOL

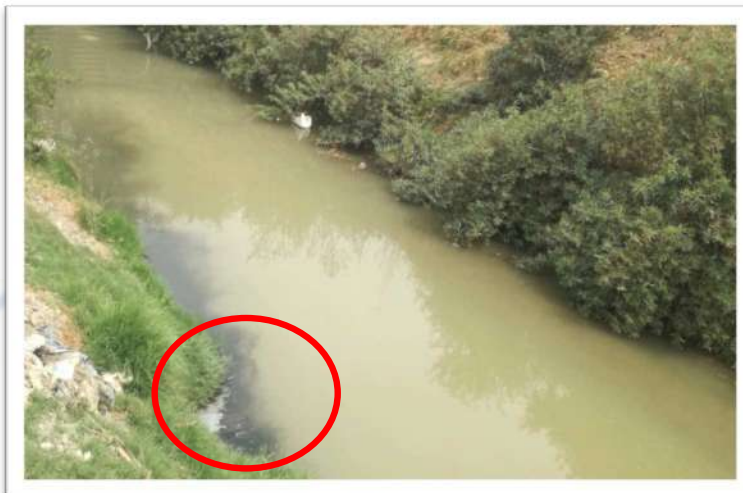
El siguiente punto de descarga, punto 5 del mapa 2, se encuentra a algo más de 320 metros aguas abajo del punto anterior y corresponde a un efluente de agua residual doméstica que proviene de una de las redes de alcantarillado del municipio de Colcapirhua. La descarga es de aguas residuales colectadas de las OTBs 21 de septiembre, Piñami sud, Piñami Paraíso y Valle Silvestre que se transfieren hacia el río a través de la estación de bombeo denominada Av. Ferroviaria OTB 21 de septiembre (E°B°21). El agua residual colectada proviene de una población de 3.080 habitantes y el caudal de descarga al río es de aproximadamente 15 l/s<sup>10</sup>.

La descarga que se vierte hacia el río Chijllawiri no pasa por ningún tratamiento previo, por lo que es un agua residual negra con la composición propia de aguas residuales domésticas con concentraciones elevadas de carga orgánica, colifecales, sólidos suspendidos, entre otros elementos, lo que representa un impacto ambiental negativo al río Chijllawiri.

Descarga de agua residual doméstica de el E°B° 21 de septiembre

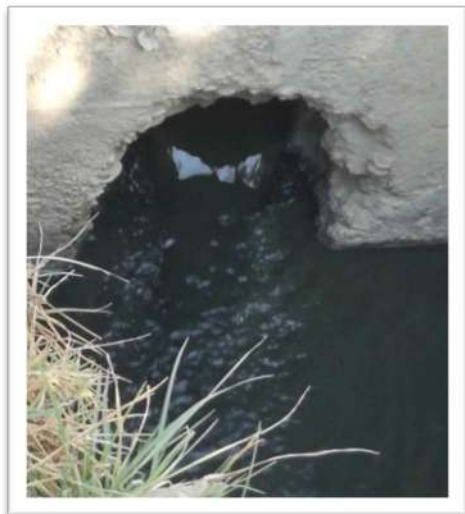
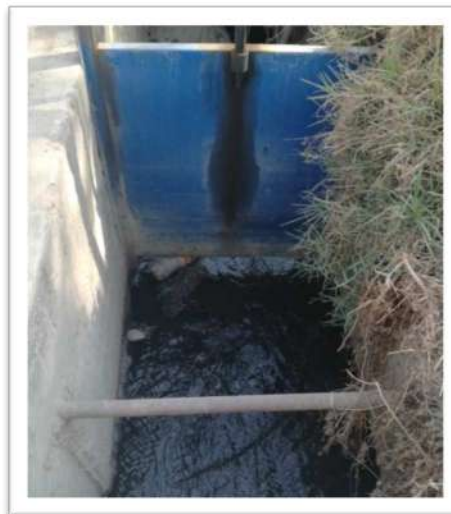
Un primer punto de descarga se visualiza en un canal abierto sobre la calle Tiburcio Meneses y la vía férrea (punto 7 del mapa 2), desde este punto la descarga recorre 400 m para luego confluir con el río K'ikllumayu, que es un río estacional y es un afluente del río Chijllawiri. La descarga proviene de las aguas residuales colectadas por las redes de alcantarillado sanitario son administradas por la Empresa Municipal de Agua Potable y Alcantarillado Quillacollo (EMAPAQ).

Primer punto de descarga de agua residual no tratada hacia un canal de riego en la calle Tiburcio Meneses

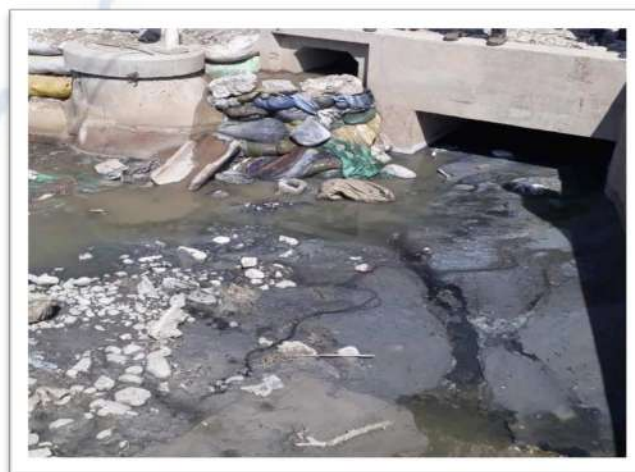
El segundo punto de descarga proviene de un tanque séptico de aguas residuales colectadas por las redes de alcantarillado sanitario. Este punto, indicado con el número 8 en el mapa 2, se ubica en la calle Retamas y vía Férrea a 230 m del punto anterior en dirección oeste. Las aguas residuales se vierten en un caudal aproximado de 68.9 l/s y son conducidas por un canal de riego que a 240 m en dirección sur, se unen a las descargas del punto anterior en el río K'ikllumayu (ver mapa 2 incluido como anexo).

Las descargas que se vierten a los canales y los diferentes cuerpos de agua tenían una apariencia oscura casi negra con un olor propio de aguas residuales no tratadas. Los dos puntos de descarga colectan aguas residuales de tipo doméstico e industrial.

Segundo punto de descarga de agua residual no tratada proveniente del tanque séptico en la calle Retamas

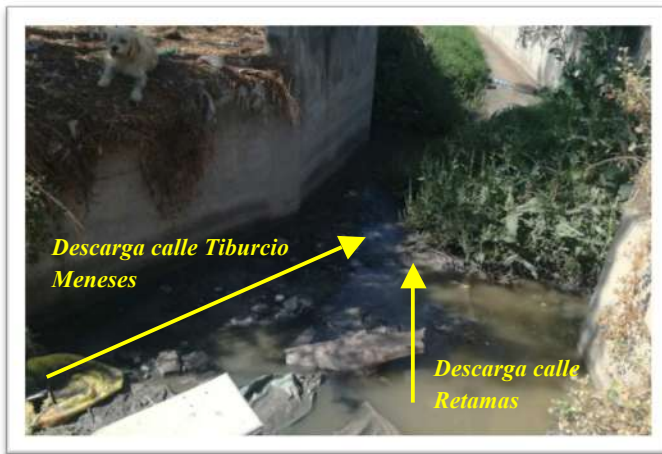
Los dos puntos de descarga de aguas residuales mixtas identificados, se unen y se transportan a través de un solo canal que representa el curso del río K'ikllumayu que está canalizado por un tramo de 660 m hasta el punto 9 del mapa 2, donde confluye con el río Chijllawiri.

Unión de las descargas de aguas residuales que continúan su curso por el río K'ikllumayu canalizado

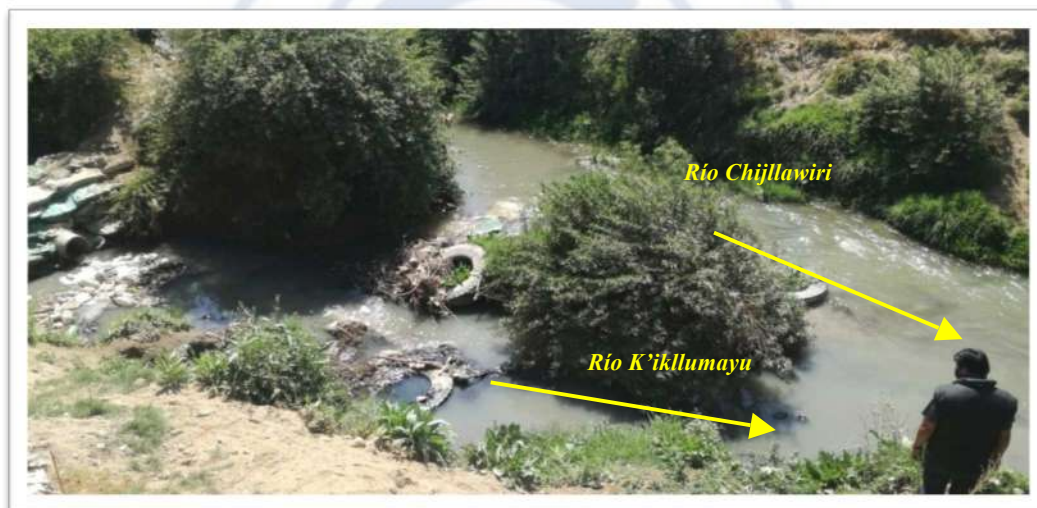
Unión del río K'ikllumayu con el río Chijllawiri

Finalmente a 432 m de la unión del río K'ikllumayu con el río Chijllawiri, termina el curso de este último al unirse con el río Rocha, véase el punto 12 del mapa 2.

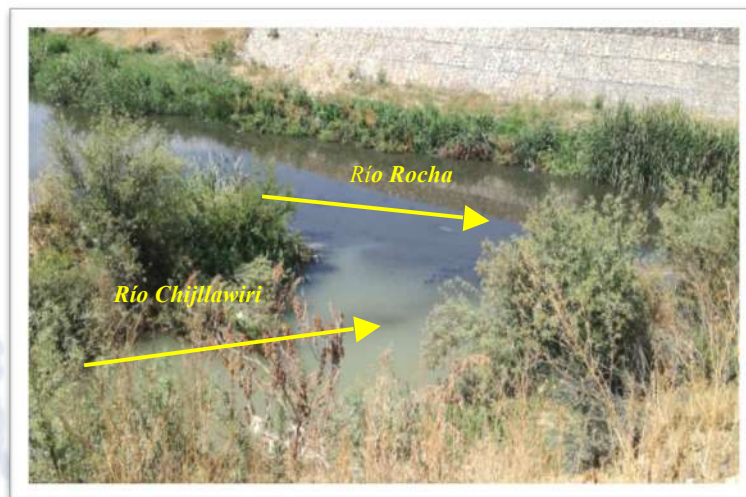
Se tienen datos registrados de los caudales de los cursos de agua principales. Conforme el registro obtenido, el curso del río K'ikllumayu tiene un caudal aproximado de 40,5 l/s antes de confluir con el río Chijllawiri. Este caudal representa la suma de las dos descargas verificadas en campo que provienen de las redes de alcantarillado. Nótese que al ser el río K'ikllumayu un río intermitente, sólo tiene agua en la época de lluvia, por lo que el registro obtenido corresponde exclusivamente a las descargas y no así a otra fuente de agua.

Asimismo, se advierte que el caudal medido es menor al caudal de uno de los puntos de descarga, esto se debe a que las aguas transportadas son desviadas para riego a lo largo del curso del río K'ikllumayu antes de confluir con el Chijllawiri.
