**INFORME DE AUDITORÍA DE DESEMPEÑO AMBIENTAL SOBRE LA  
CONTAMINACIÓN HÍDRICA EN LA SUBCUENCA PILCOMAYO ZONA  
ALTA EN LA CUENCA DEL RÍO PILCOMAYO**

**INFORME DE AUDITORÍA AMBIENTAL K2/AP03/G18-E1**

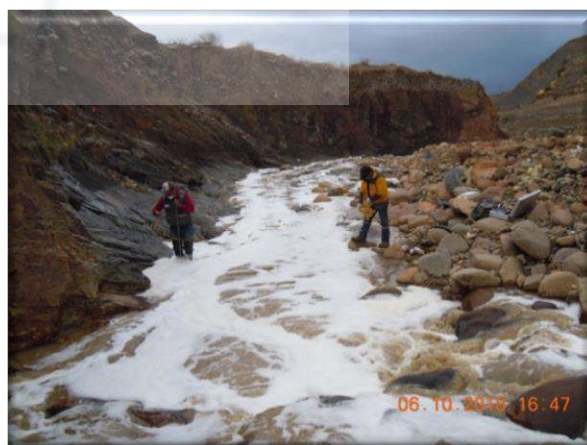
P2. Río San Antonio luego de su unión con el río La Ribera

El punto P2 se encuentra en el río San Antonio luego de confluir con el río La Rivera. Dicho río nace con el nombre de Huarampaya, recibe aguas residuales y aguas pluviales de la ciudad a través de las quebradas Circunvalación, Cementerio, Aramayo y Tomas Frías de la parte norte de la ciudad y de sus zonas periurbanas, corre por una pequeña área agrícola antes

de confluir con el río La Rivera. No recibe DAM ni efluentes de procesos minerales.

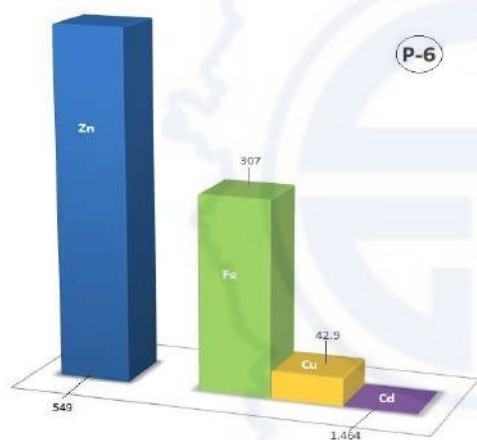
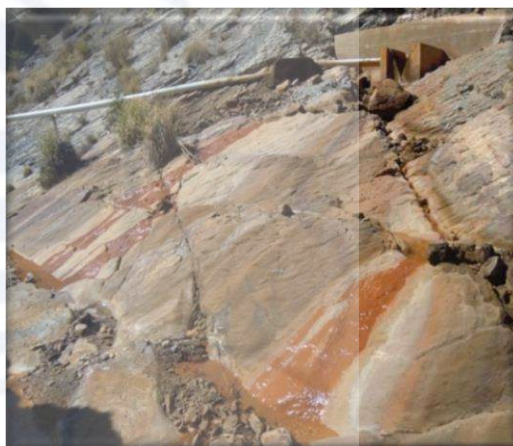
Escorrentía al río Javai Mavu

En la segunda campaña de muestreo (2019) se analizaron las aguas y los sedimentos del río Jayaj Mayu (P-6 y P-7) aportante del río Agua Dulce que aguas abajo se une al río San Antonio. El río Jayaj Mayu recibe DAM de la zona de explotación minera del suroeste de Cerro Rico, antes de unirse con el río Agua Dulce impacta con un afluente sin nombre que aguas arriba es un recurso clave para parcelas. Después de esa confluencia el río Jayaj Mayu bordea pequeñas parcelas agrícolas, pero no parece ser usado para irrigación por la degradación severa<sup>134</sup>. Este río también bordea el dique de colas San Antonio. El punto P-6 está ubicado antes del dique San Antonio, los resultados de laboratorio practicados a sus aguas, mostró la presencia de cobre, zinc, cadmio, plomo, hierro y plata en concentraciones que sobrepasan los límites establecidos en el RMCH para aguas clase B.

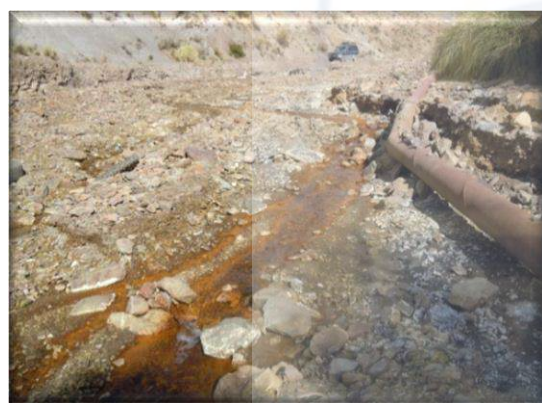
P-7. Río Jayaj Mayu

A medio kilómetro del punto P-6, se encuentra el punto P-7 sobre el mismo río Jayaj Mayu, sus aguas aún tienen pH ácido (2,65), y los mismos metales pesados identificados en el punto P-6 tienen concentraciones por encima de límite permisible para clase B, pero en menor magnitud, el zinc es  $2,0E+4$  veces el límite permitido, el cobre 564 lo supera veces y el hierro 221 veces, por su parte el cadmio está 204 veces encima de lo admisible, la plata es 4 veces más grande y el plomo lo excede 60%. Análogamente al punto P-7, el río continúa arrastrando aguas ácidas por su curso, la reducción de la concentración de los metales pesados puede deberse al aporte de aguas limpias a través de alguna quebrada, La precipitación de estos metales es poco probable debido al pH de sus aguas.

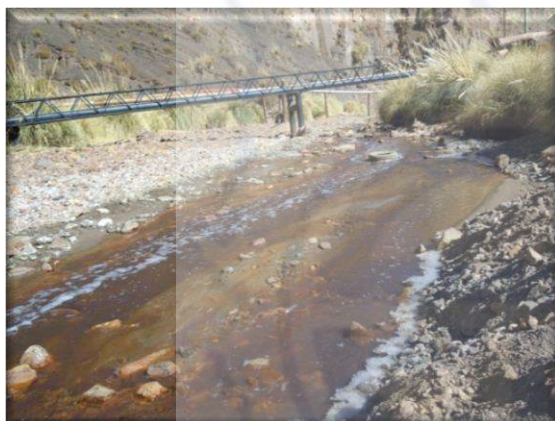
P20. Río Agua Dulce

En este punto, las concentraciones de cobre, zinc, cadmio, níquel, aluminio, hierro y manganeso superan los límites establecidos en el RMCH para cuerpos de agua clase B, según su aptitud de uso. El cobre excede casi 60 veces este límite permisible, el cadmio 40 veces, el aluminio 17 veces, el manganeso casi 9 veces, el níquel lo duplica y el hierro lo cuadruplica. Por su parte el zinc, que es un elemento crítico en la zona lo sobrepasa más de 2500 veces. El pH en este punto es levemente ácido lo que permite cierta solubilidad de los metales pesados y su arrastre aguas debajo de la fuente de contaminación. Con estos valores el río Agua Dulce no puede ser empleado para riego.

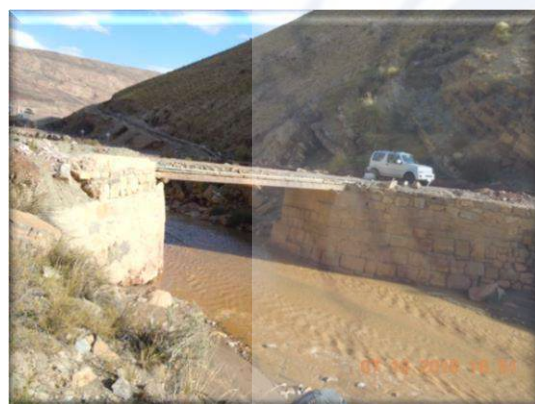
**P4. Río Kakina**

La unión de los ríos San Antonio y Agua Dulce forman el río Kakina que atraviesan tierras del municipio de Yocalla, luego de 6 km de recorrido, recibe las aguas del río Molino (conocido también como río Cayara), antes de esta confluencia se encuentra ubicado el punto de muestreo P4. Los resultados de laboratorio dan cuenta que ciertos metales pesados sobrepasan los límites establecidos en el RMCH para aguas clase B en las siguientes magnitudes: el hierro 282 veces, el cadmio 42, el arsénico casi 10 veces y el níquel lo duplica. Con estas concentraciones, las aguas de este río no pueden ser empleadas para riego. Por otro lado el pH del río es ácido (4,5), con olor a copajira y sedimentos de color naranja en el fondo, esto explica las elevadas concentraciones de arsénico, hierro y cadmio que incluso superan las determinadas en el río La Rivera y Agua Dulce, es posible que se deba a la existencia de minería pasiva (desmontes o pallacos) cercana al río que generan aguas ácidas que oxidan y disuelven el sulfuro contenido en los minerales de las acumulaciones, asimismo el efecto sinérgico de sus afluentes influyen en estos resultados.

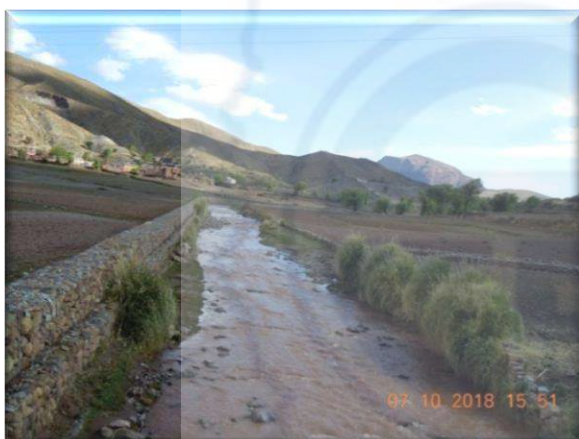
P.3. Río Molino

El punto de muestreo P3 se encuentra en el río Molino (o Cayara) antes de confluir con el río Kakina (juntos forman el río Tarapaya). A orillas del río existen cultivos que son regados con sus aguas. Los comunarios de la zona informaron que en las cabeceras del río existen minas que están siendo explotadas. En este punto no se identificaron metales pesados cuyas concentraciones excedan los límites permisibles en el RMCH para clase B, excepto el zinc que duplica la concentración máxima aceptable. Su pH es levemente básico (8.1), lo que limita la solubilidad de metales pesados que podrían ser transportados desde la parte alta.

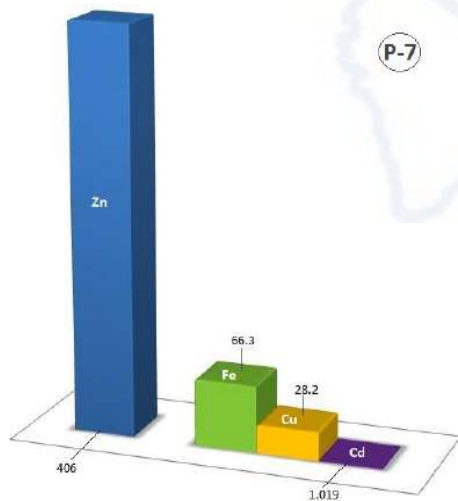
P.7. Río Tarapaya

minas inactivas cuyas aguas ácidas llegan al río Tarapaya a través de quebradas y la sinergia de los ríos La Rivera, Alja Mayu y Agua Dulce, con metales pesados en sus aguas.

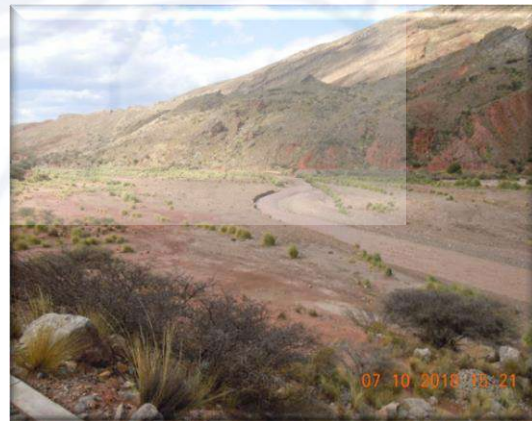
El curso del río tiene presencia de zinc, cobre, cadmio y manganeso superiores a clase B, siendo los más críticos zinc y cadmio que sobrepasan los límites 1250 y 16 veces. El pH del agua a esta altura aún se encuentra ácido (5,4) lo que permite la solubilidad de los metales pesados. La contaminación por metales pesados a esta altura podría deberse a desmontes o

Los sedimentos del río Tarapaya, tienen presencia de zinc y arsénico, sus concentraciones superan todos los niveles de contaminación fijados por las normas canadiense y norteamericana. El arsénico alcanza un valor que es 7,6 veces mayor que el SEL y 228

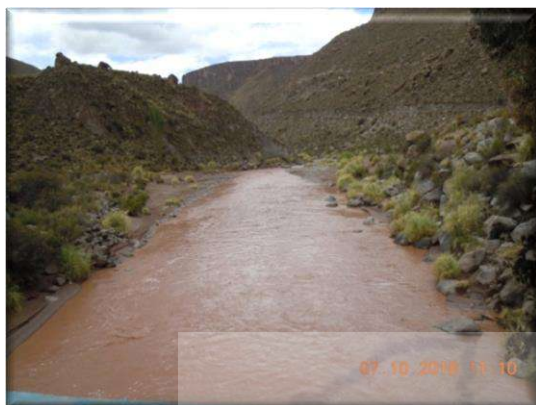
**P5 Río Pilcomayo antes de confluir con el río Urmiri**

Las muestras de aguas del río Pilcomayo en los cuatro puntos señalados no presentan concentraciones que superen los límites establecidos en el RMCH para aguas clase B, excepto el Zn que sobrepasa estos límites levemente en el punto P5 pero es 15 y 9 veces mayor en los puntos P8 y P13, respectivamente, por lo tanto no es recomendable emplear sus aguas para riego, en estos dos últimos puntos. El promedio del pH es de 8,2, característica del río Pilcomayo junto a su gran capacidad de transportar sedimentos.

Respecto a los sedimentos, en los puntos P5 y P6 ninguno de los metales pesados analizados superan los límites establecidos en el SEL, el arsénico supera los estándares definidos en las Guías de Calidad Ambiental Canadienses, CEQG. El background es superado levemente por las concentraciones del zinc, antimonio y aluminio en ambos puntos, sin embargo en el punto P6 se pueden apreciar mayor presencia de metales pesados en sus lechos.

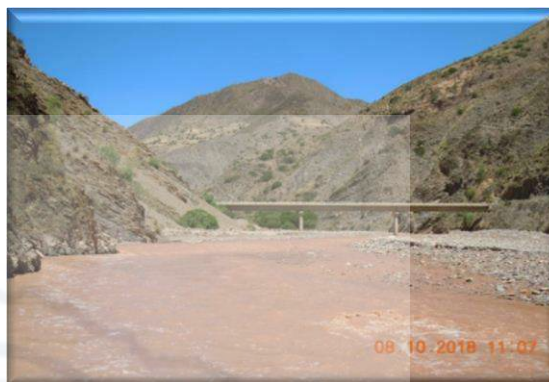
P.13. Río Pilcomayo antes de su confluencia con el río Tacobamba

El punto de muestreo P13 está ubicado en el río Pilcomayo luego de su unión con el río Tacobamba, el pH de sus aguas es ligeramente básico (8,2), no se identificaron concentraciones que superen la clase B del RMCH excepto el zinc cuya concentración es 9 veces mayor, sin embargo sus sedimentos, presentan concentraciones significativas para algunos metales pesados, el más crítico es el arsénico que supera el SEL y el zinc, plomo y cadmio exceden los límites del TEL.

Por su parte la concentración de antimonio supera en 41 veces al background y la plata lo duplica. Comparando estos resultados con el punto P8 se puede apreciar un leve incremento en la concentración de la mayoría de los elementos, lo que deja en evidencia la acumulación y el poder de arrastre de metales pesados desde las fuentes de contaminación (Potosí y Tacobamba principalmente), asimismo, se puede advertir que las actividades realizadas en el municipio de Tacobamba afectan más al río Pilcomayo que al mismo río Tacobamba.

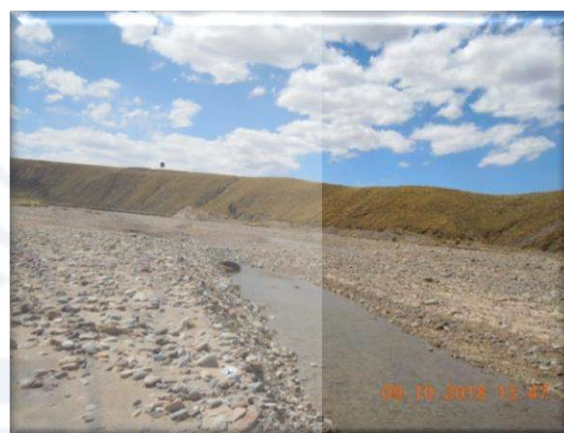
P9. Río Samasa

Respecto a los sedimentos, el río Samasa (P9) no tiene influencia minera considerable, se practica la extracción de áridos y algunas parcelas de cultivos son regadas con aguas del río. Sus sedimentos contienen zinc que sobrepasa en un 30% el PEL. El cadmio y el arsénico exceden 4 y 2,5 veces, respectivamente, el límite establecido en el TEL, estos resultados muestran la posibilidad de efectos biológicos adversos en el río.

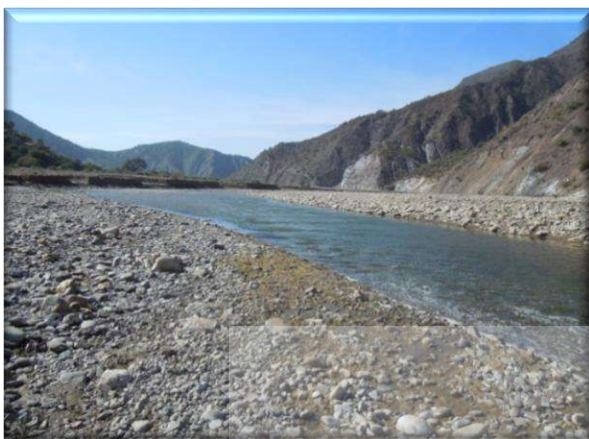
**P-9. Río Mataca antes del río Tanana**

El río Mataka fue objeto de muestreo en ambas campañas, se encuentra en el municipio de Betanzos, donde existe actividad minera en las cabeceras de los ríos practicada principalmente por los comunarios. Para el año 2019 el punto de muestreo (P-9) se encuentra antes de confluir con el río Tanana, a 17 km de confluir con el río Pilcomayo, no

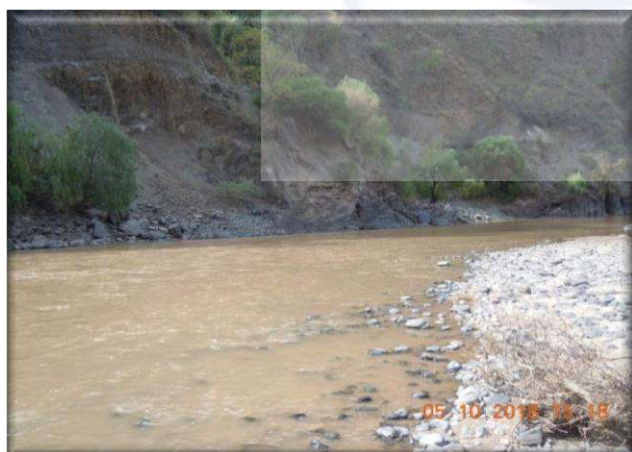
**P.18 Río Pilcomayo en el municipio de Yamparáez**

Los siguientes puntos en el río Pilcomayo se encuentran en los municipios de Yamparáez (P18) e Icla (P19), de Chuquisaca. En estos municipios no se practica la actividad minera, por lo que los aportantes del río Pilcomayo en esta zona estarían libres de metales pesados. De estos dos puntos de muestreo, sólo en el punto P18 se analizaron sus aguas, el resultado reportó que los principales metales pesados tienen concentraciones por debajo del límite establecido en el RMCH para clase B, excepto el zinc que es tres veces mayor.

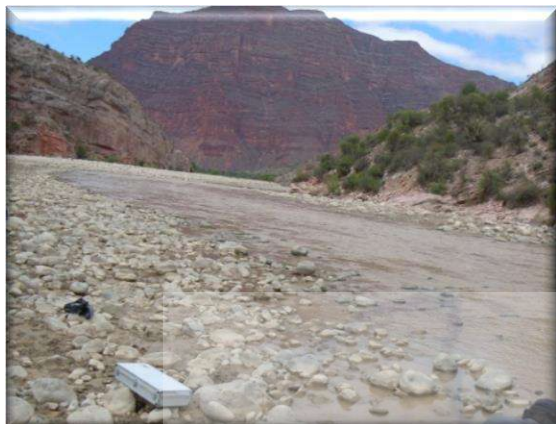
**P.19. Río Pilcomayo en el municipio de Icla**

En el punto P19, la situación es similar, el arsénico también duplica el TEL. El background es superado por el zinc, antimonio y aluminio en las siguientes proporciones: 2,5, 9 y 7 respectivamente.

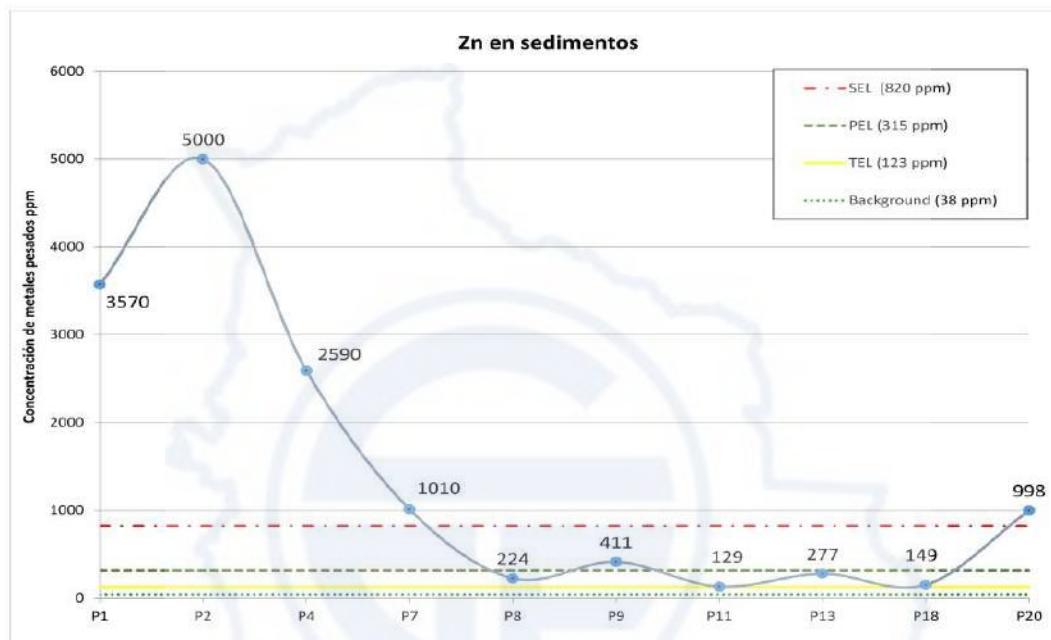
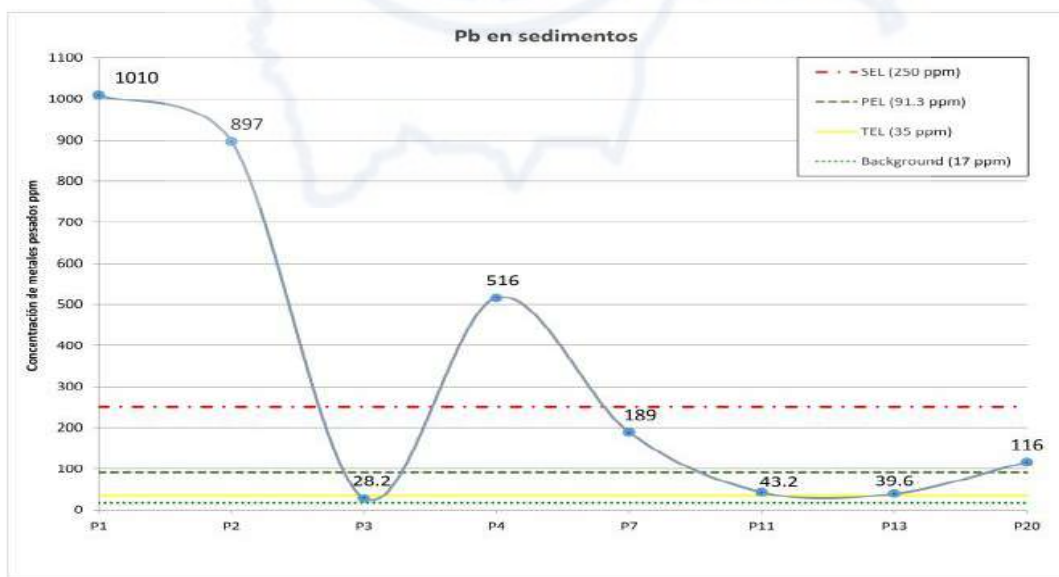
Entre los elementos más críticos en aguas de los ríos precitados se encuentran el zinc y cadmio que en todos los puntos sus concentraciones exceden exponencialmente los estándares establecidos en el RMCH para aguas clase B. En el 50% de estos puntos la concentración de arsénico, aluminio, cobre y hierro sobrepasan ampliamente estos límites, por su parte, el níquel está presente con concentraciones críticas en tres de los siete ríos severamente contaminados (Kakina, Agua Dulce y Tarapaya).

Los sedimentos dejan en evidencia el impacto ambiental negativo que genera la industria minera en esos cuerpos de agua, el zinc y el arsénico presentan concentraciones que superan ampliamente el SEL (alto grado de contaminación) en todos los ríos (excepto el río Molino) que forman parte de la red hidrográfica del río Tarapaya, incluido este último, si bien la concentración se reduce en el río Tarapaya, a esa altura aún supera el SEL.

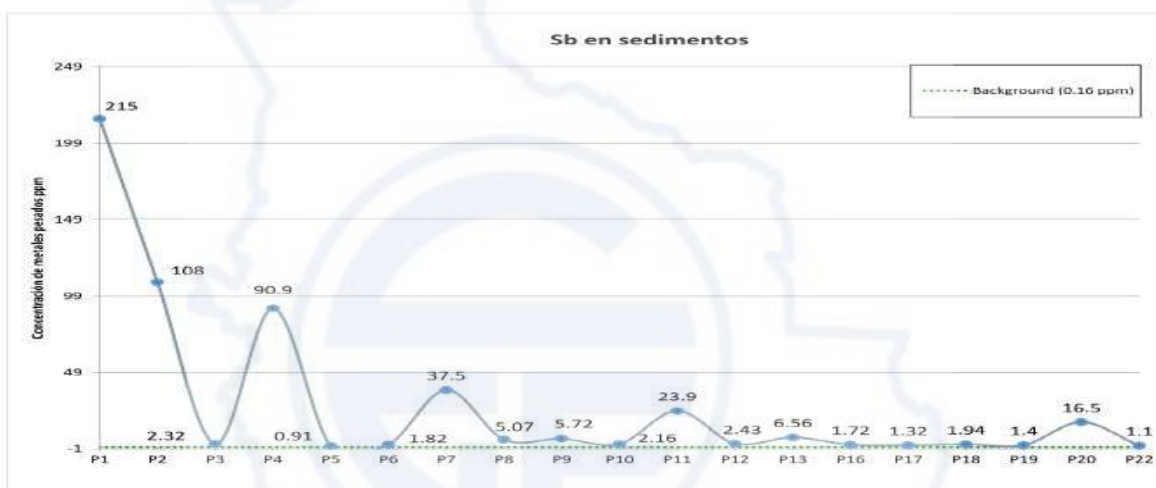
Un análisis del río Pilcomayo a lo largo de la subcuenca en estudio, da cuenta que sus aguas no presentan concentraciones significativas de metales pesados, excepto el zinc que en algunos sectores superan levemente el límite establecido en el RMCH para clase B, sin embargo, no se puede decir lo mismo de sus sedimentos, que luego de su confluencia con el río Tarapaya las concentraciones de zinc en el 60% de los puntos de muestro exceden el ISQG mostrando la posibilidad de efectos biológicos adversos en esos ríos, en el resto de los puntos este elemento supera el background. La concentración de As supera el SEL en uno de los puntos (P13) luego de recibir las aguas del río Tacobamba y el PEL luego de la influencia del río Tarapaya, en el resto de puntos las concentraciones de arsénico superan el ISQG, en esos mismos puntos la concentración de cadmio supera el TEL.

En los sedimentos del río Pilcomayo, también deben tomarse en cuenta las concentraciones de antimonio y aluminio, que si bien las guías canadienses no tienen definidos los umbrales para estos componentes, el background es superado ampliamente, lo que implica perturbación por actividad humana en este río.

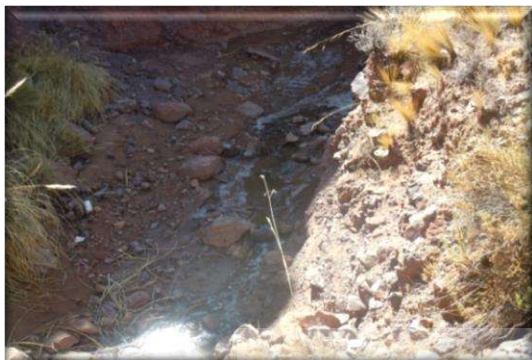
**Curso del río Huarampaya**

El valor del ICA en este punto califica a sus aguas con calidad muy mala (color rojo), las concentraciones de carga orgánica, SDT, colifecales y el estado de anoxia le dan ese rango calidad al río, debido a la influencia de las viviendas asentadas en las laderas y el botadero controlado de Karachipampa, cuyos lixiviados no son tratados, que se encuentran a menos de un kilómetro del punto de muestreo.

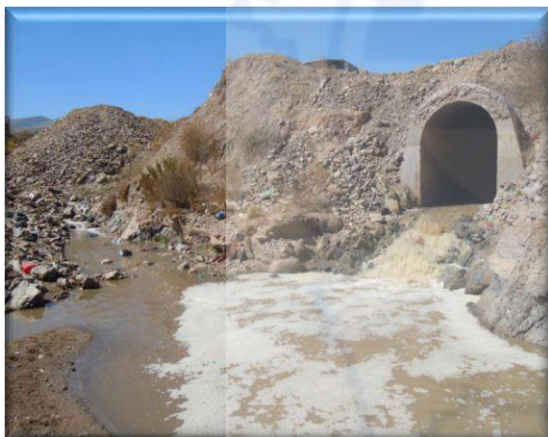
**P-2 Río Huarampaya después de la quebrada Cementerio**

El punto de muestreo P-2 se encuentra aproximadamente a 1,3 km aguas abajo de la quebrada Circunvalación y después del aporte de aguas residuales de la quebrada Cementerio que recoge las aguas servidas de la ciudad de Potosí a través de los embovedados El Cementerio y Cosy Mayu.

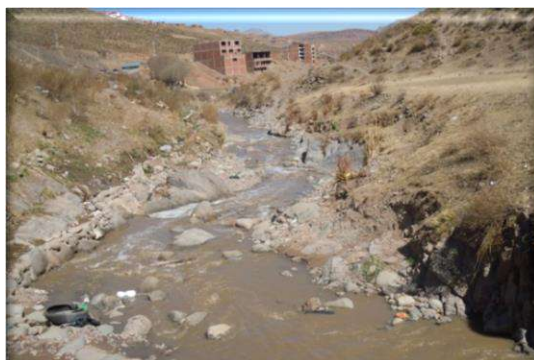
**P-5 Río Huarampaya (Lecherías) luego de la quebrada**

Aramayo del centro de la ciudad de Potosí), se encuentra el punto P-5, en la zona conocida como Satélite. El ICA en este punto de muestreo también posiciona al río en el rango de calidad muy mala (color rojo), su curso tiene las características de aguas residuales domésticas, con una capa de espuma en la superficie, turbio y con coloración café, asimismo, tiene un pH tendiente a básico y elevada concentración de carga orgánica y fosfatos.

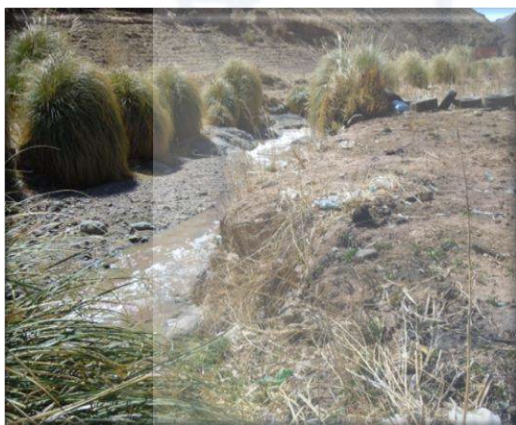
**P-3. Río Huarampaya después de la quebrada Tomás Frías**

obteniendo aún calidad muy mala (color rojo), la carga orgánica y bacteriológica (colifecales) en este punto se incrementa pero el pH reduce su basicidad hasta llegar a un valor casi neutro (6,93), siendo posible la existencia de actividad minera que de forma clandestina descarga sus efluentes al sistema de alcantarillado.

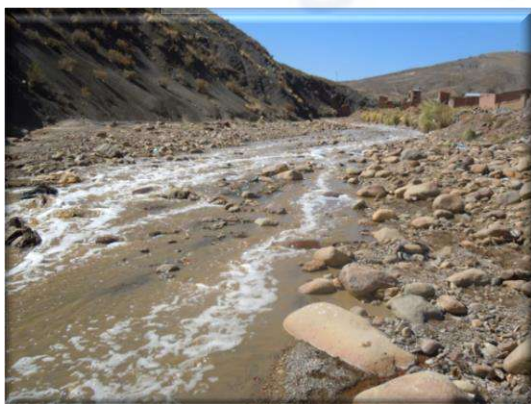
**P-4 Río Alja Mayu (antes del puente), a metros de la confluencia con el río San Antonio**

El punto de muestreo P-4 se encuentra antes de unión con el río San Antonio, a pesar que la influencia antrópica en el río es menor que la existente en el río Huarampaya, el ICA posiciona a sus aguas con calidad mala (roja), con concentración alta de carga orgánica y colifecales.

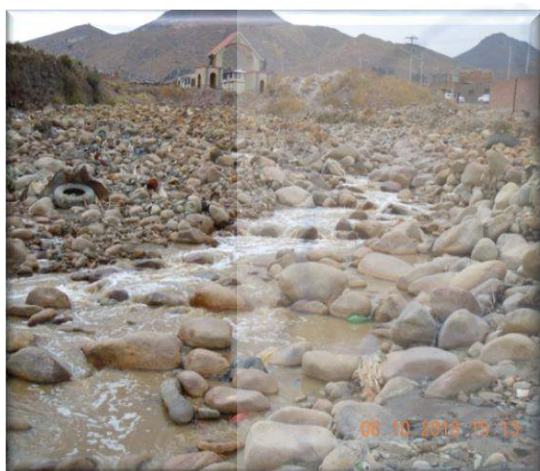
**P1. Río La Rivera**

El ICA en el punto P1, se encuentra en un rango de calidad mala (color naranja), tiene un pH ácido (presencia de metales disueltos) y carga orgánica elevada debido a la descarga de aguas residuales domésticas sin tratamiento.

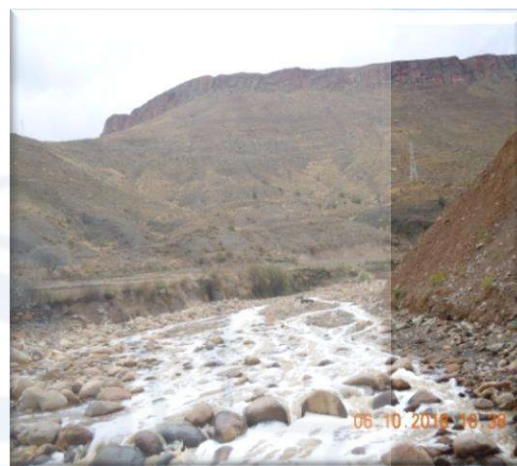
**P2. Río San Antonio**

El año 2018 también se realizó un muestreo del río San Antonio luego de su confluencia con el río Alja Mayu (P2), el ICA a esa altura tiene un valor de 52,7, lo que representa calidad media (color amarillo), sin embargo, sus aguas aún transportan una cantidad importante de carga orgánica y sólidos que le otorga una elevada turbiedad. Una capa de espuma cubre gran parte de su curso, característico en cuerpos de agua receptores de aguas residuales domésticas.

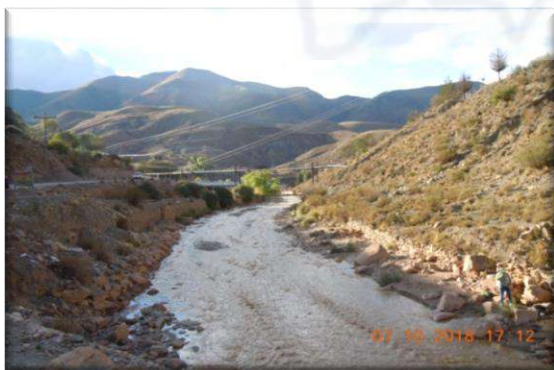
**P4. Río Kakina**

La confluencia del río San Antonio con el río Agua Dulce, forma el río Kakina, que el año 2018 fue objeto de muestreo antes de unirse con el río Molino, representa al punto P4.

El ICA clasifica al río Kakina como un cuerpo de agua de calidad mala (color naranja), a pesar que la actividad antrópica en la zona es reducida, la carga orgánica, el pH ácido y los SST transportados desde la ciudad de Potosí, reducen la calidad del río, con apariencia turbia, y olor a copajira.

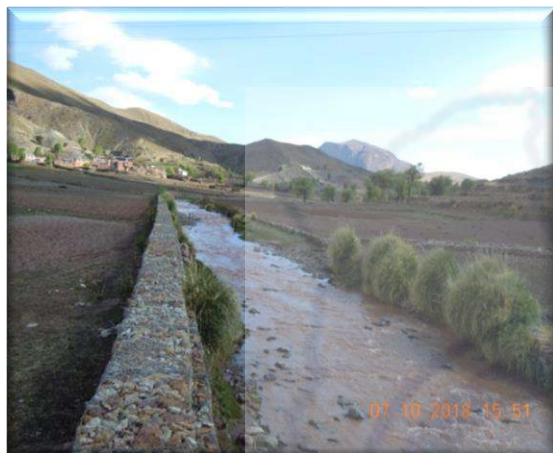
P3. Río Molino

confluir con el río Kakina. En el muestreo, se observó la presencia de diferentes cultivos en las laderas del río, sus aguas son turbias, con arrastre de sedimento, con poca actividad antrópica en la zona. Según el ICA, sus aguas clasifican dentro el rango de calidad media (color amarillo), sus aguas no contienen metales pesados pero sus sedimentos contienen arsénico, estaño, cadmio, plomo, antimonio, aluminio, cromo y níquel con concentraciones que no hacen apto su uso para riego.

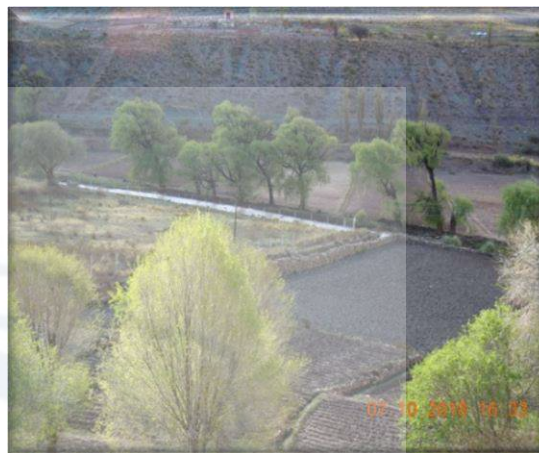
Cultivos cerca del río Molino

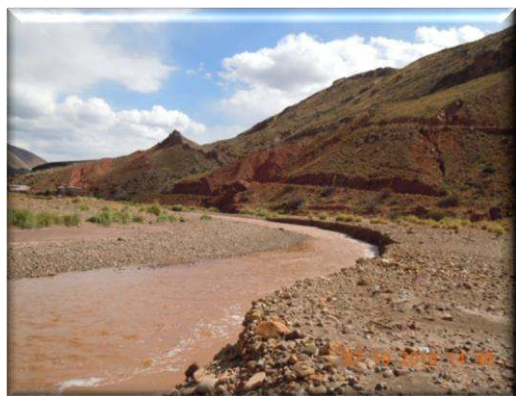
P7. Río Tarapaya

El río Molino luego de confluir con río Kakina cambia de nombre a Tarapaya y con ese nombre llega al río Pilcomayo. El punto de muestreo (P7) en este río para el año 2018, se encuentra ubicado a casi 15 km del río Pilcomayo, en la zona de Miraflores de Potosí (luego de los balnearios). El río arrastra gran cantidad de sedimentos volviendo turbio su curso y otorgándole un color naranja a sus aguas, su calidad ambiental de acuerdo al ICA está en el rango de media (color amarillo) que si bien podría ser apto para riego, éste uso es

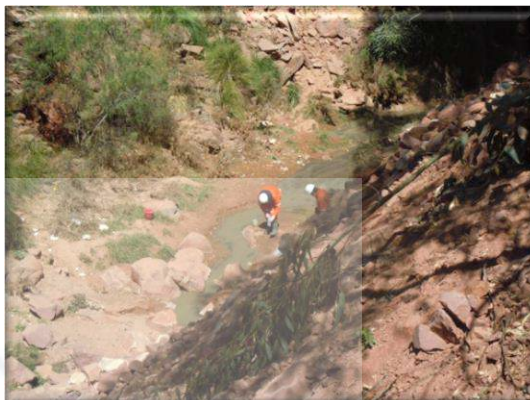
P-12. Río Pajchiri

A la microcuenca Cachimayu le pertenecen los ríos Pajchiri y Quirpinchaca que son receptores de aguas residuales crudas en la ciudad de Sucre. El primer punto de muestreo se encuentra en el río Pajchiri (P-12), cerca de la divisoria de las cuencas Amazonas – La Plata, recolecta las aguas residuales crudas de las zonas que se encuentran al sureste de la ciudad, muchas viviendas no cuentan con sistema de alcantarillado y sus desechos son eliminados directamente al río Pajchiri.

Con estos antecedentes, el río tiene un ICA en el rango de aguas de calidad mala (color rojo).

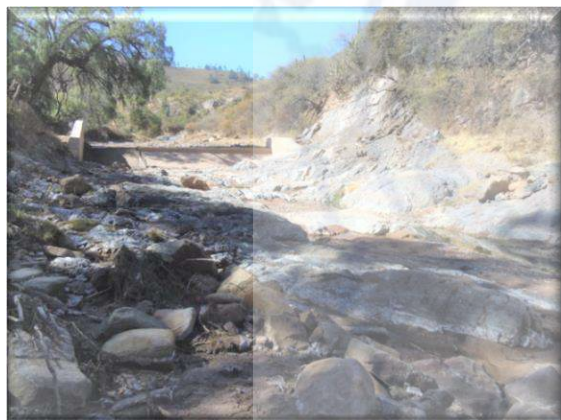
Río Pajchiri (Yotala)

Su curso delgado con caudal bajo (1,3 l/s), tiene aguas verdes, turbias, con olor típico a aguas residuales domésticas, tienen una elevada carga orgánica así como una alta concentración de colifecales y fosfatos.

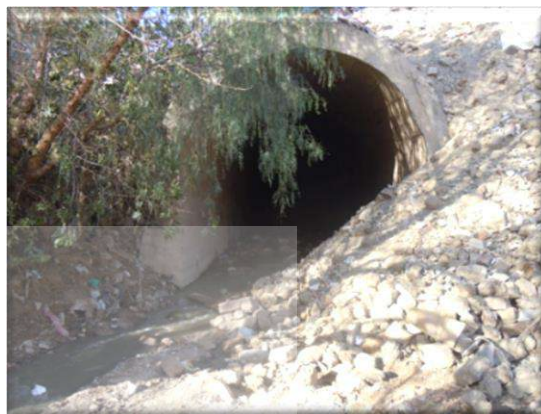
**Descarga directa de aguas residuales domésticas al río Quirpinchaca**

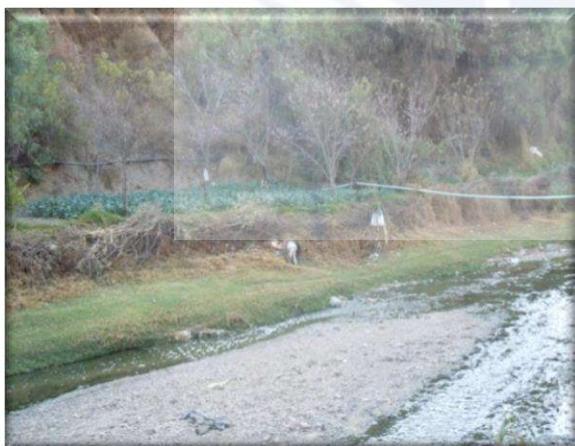
**Cultivos en la ribera del Quirpinchaca**

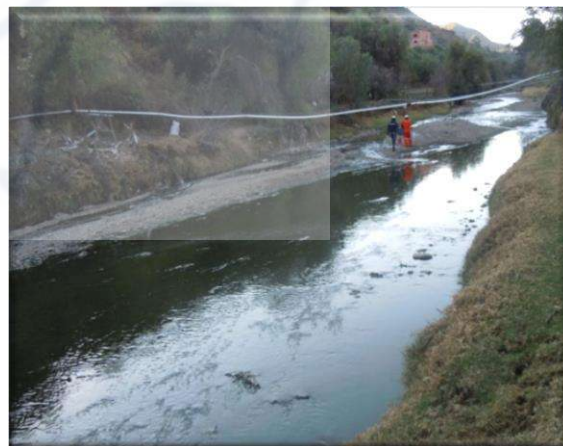
**P-16 Río Quirpinchaca antes de la descarga de la PTAR**

Luego de recorrer 5 km en el municipio de Yotala el río Quirpinchaca recibe los efluentes Yotala, se ubicó al punto P-16 antes de la descarga de la PTAR de esa descarga se encuentra el punto de muestreo. El ICA en el río se encuentra en el rango de calidad mala (naranja), dejando ver la capacidad de autodepuración del río debido a la reducción de la actividad antrópica, si bien la carga orgánica disminuye la concentración de colifecales aún se mantiene elevada. En las laderas del existen cultivos de subsistencia regados con aguas del río, cuando no son aptas para ese uso. El curso del río conserva turbiedad, la coloración café y olor fétido, característico de los ríos portadores de aguas residuales domésticas.

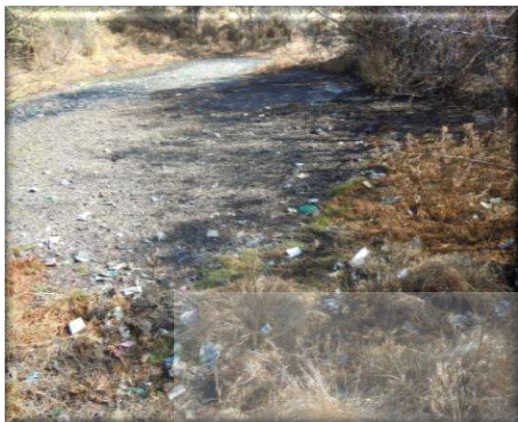
**Fosa de sedimentación de pollería**

Se realizó un muestreo a los efluentes de una de las pollerías que se encarga de la matanza de pollos en la comunidad Ciguayo. El sacrificio de las aves se realiza en horas de la noche, sus descargas son trasladadas a través de un canal a una fosa de sedimentación rudimentaria, las aguas de rebalse, se insumen a unos metros del canal, sin embargo, en época de lluvia llegan a una quebrada que aguas abajo se conecta al río Pajchiri. Los resultados del análisis a esos efluentes mostraron elevada concentración de carga orgánica, colifecales y amonio.

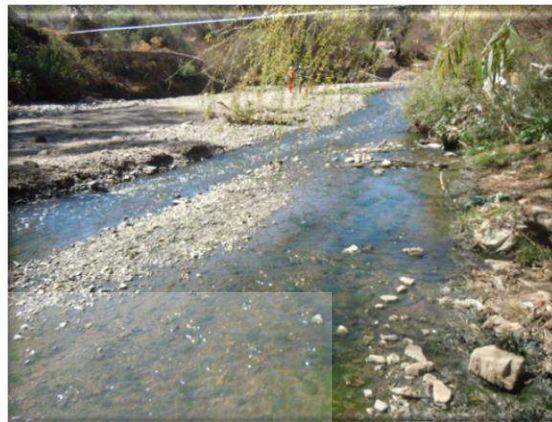
**P-17. Río Yotala (Quirpinchaca)**

17). El ICA califica al río con calidad mala (color naranja), su capacidad de autodepuración pudo verse afectada por la descarga de aguas residuales domésticas con conexiones clandestinas y la influencia del río Pajchiri que a su paso por el municipio de Yotala, recorre zonas de criadero de pollos y en época de lluvia las aguas de lavado de sus galpones llegan al río Pajchiri.

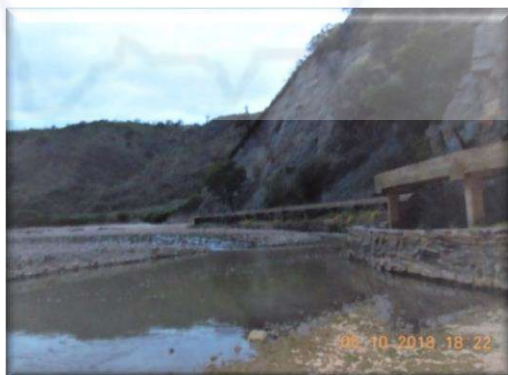
Finalmente el año 2018 se ubicó un punto de muestreo (P15), en el río Yotala antes de su confluencia con el río Pilcomayo Aguas abajo, aproximadamente a 24 km de la PTAR. En las laderas del río existen canales de desvío de agua para riego y parcelas de verduras y hortalizas. El valor del ICA en este punto se encuentra dentro el rango de calidad media (color amarillo) mostrando su capacidad de autodepuración ante la poca actividad antrópica en el río, por lo tanto es apta para riego.

**Río Yotala antes del río Pilcomayo**

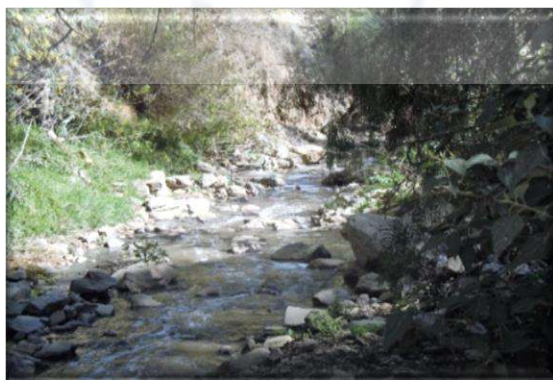
El ICA también califica a esta quebrada con aguas de calidad mala, si bien su carga orgánica es menor a la existente en la quebrada Millu Lomo, su caudal es mucho más elevado, transportando casi 200 kg de materia orgánica por día. La concentración de colifecales y la falta de oxígeno en sus aguas son características de los cuerpos de agua receptores de aguas residuales domésticas.

**Quebrada Yana Wara, aportante del río Chico**

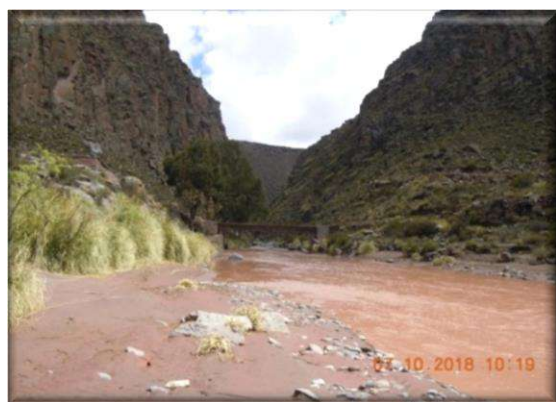
**P5. Río Pilcomayo antes del río Urmiri**

Corresponde ahora evaluar la calidad de las aguas del río Pilcomayo y sus principales aportantes, realizado en su totalidad el año 2018. El primer punto de muestreo en el río Pilcomayo (P5) se encuentra aproximadamente a 92 km de su nacimiento, al límite de los municipios Belén de Urmiri y Yocalla. Un día antes al muestreo en este punto hubo precipitación pluvial, lo que incrementó el transporte de sedimento en el cuerpo de agua reflejado en la coloración café de sus aguas.

No se identificó actividad antrópica en la zona del muestreo, pero sí existían cultivos de subsistencia. El valor del ICA en este punto, ubica al río en el rango de calidad media, a esta altura las aguas tienen bajas concentraciones de nitratos, fosfatos y DBO<sub>5</sub>. Podría hacerlo apto para su uso en agricultura, pero se encontró que la concentración de Zn en sus aguas sobrepasa los límites permisibles para su uso en riego. **T-5.2/57**

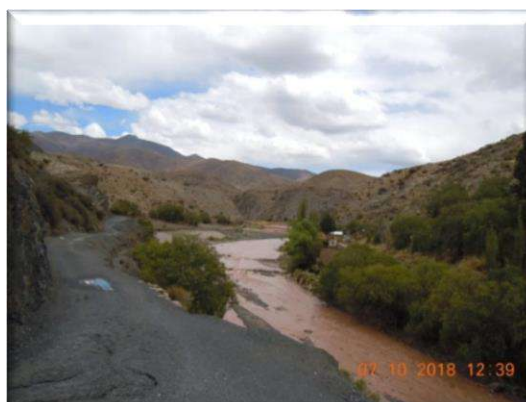
**P6. Río Pilcomayo antes del río Viloyu Mayu**

El punto P6 en río Pilcomayo se encuentra cerca al río Viloyu Mayu en Yocalla, sus aguas tienen una coloración café-rojiza debido al arrastre de sedimento, existe poca actividad antrópica en la zona, algunas casas dispersas. Se identificó un canal de desvío de aguas del río Pilcomayo para una hidroeléctrica que funciona aguas abajo. El valor del ICA para este punto baja con respecto al punto P5 pero aún se encuentra en el rango de aguas de calidad media (color amarillo), puede ser apto para uso agrícola porque no encontraron metales pesados que superen los límites permisibles para aguas de riego. El caudal en este punto disminuye en un 50% con relación al punto P5 debido al desvío de sus aguas.

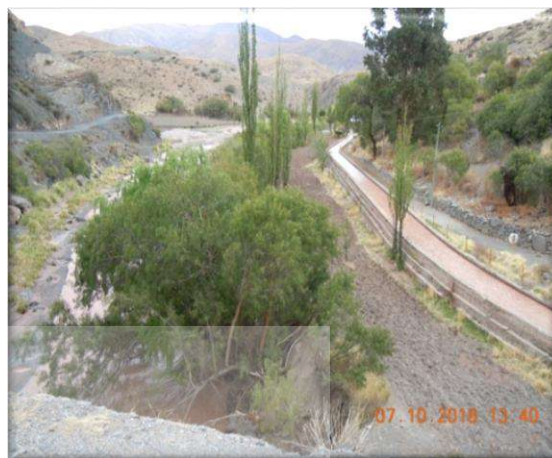
Canal de desvío de agua del río Pilcomayo

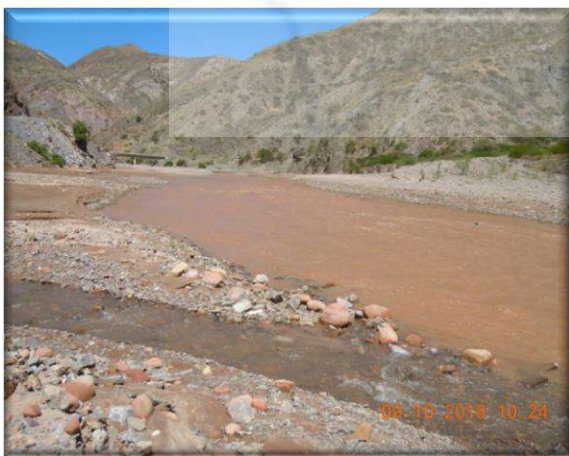
P8. Río Pilcomayo en la confluencia con el río Orkho Khocha

Luego de 17 km de la unión del río Tarapaya con el río Pilcomayo, en el municipio de Tinguipaya se encuentra el punto P8 (después de unirse con el río Orkho Khocha). Como es característico del río Pilcomayo, sus aguas transportan bastante sedimento, lo que le proporciona un color café-naranja a su curso, a estas altura el Pilcomayo tiene un caudal considerable ( $1,8 \text{ m}^3/\text{s}$ ), por su parte, las aguas del río Orkho Khocha son plomizas, tal como se puede apreciar en las siguientes imágenes, en las laderas de este río se observaron algunas parcelas de cultivo.

El ICA del río Pilcomayo clasifica en el rango de calidad media y puede ser empleado para riego, sin embargo sus aguas transporta concentraciones de zinc que supera los límites establecidos en la normativa para su uso en riego.

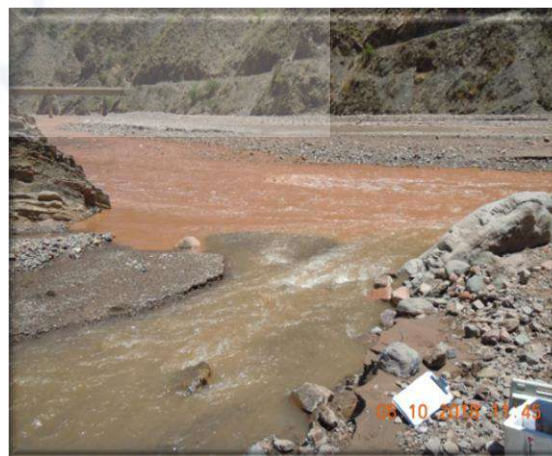
Confluencia de los ríos Tacobamba y Pilcomayo

El siguiente punto de muestreo en el río Pilcomayo se encuentra en el municipio de Tacobamba (P13) después de recibir aguas del río del mismo nombre. Se identificaron pequeños rebaños de cabras en las laderas del río Pilcomayo. Una lluvia de la noche previa al muestreo, aumentó su caudal ( $5,11 \text{ m}^3/\text{s}$ ) y el arrastre de sólidos suspendidos y disueltos, así como el incremento de su turbiedad. No arrastra carga orgánica. Su calidad, según el ICA, está en el rango de aguas de calidad media (color amarillo), podría ser apta para riego pero se encontraron concentraciones de Zn en sus aguas superiores a lo permisible para riego y sus sedimentos tienen metales pesados en altas concentraciones que muestran un alto grado de contaminación para arsénico, zinc, plomo y cadmio.

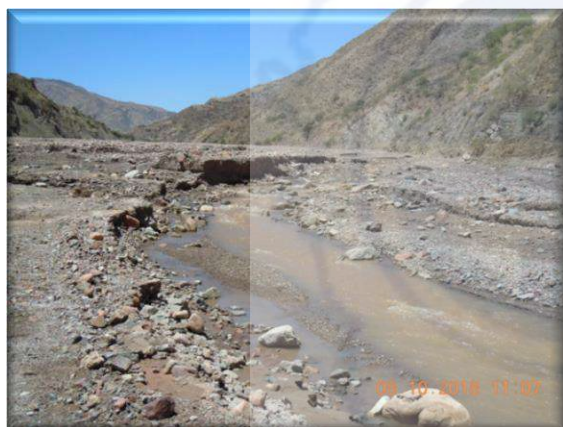
**P12. Río Tacobamba, antes de confluir con el río Pilcomayo**

El río Tacobamba como aportante directo del río Pilcomayo también fue muestreado (P12), el ICA en ese punto se encuentra en el rango de calidad media (color amarillo), sus aguas se encontraban turbias como consecuencia de una precipitación pluvial en la noche previa al muestreo, el pH de sus aguas es levemente básico (8,5) con baja presencia de colifecales y sin carga orgánica, sus aguas podrían ser aptas para riego pero tienen concentraciones elevadas de metales pesados en sus aguas y sedimentos que superan los límites para ese uso.

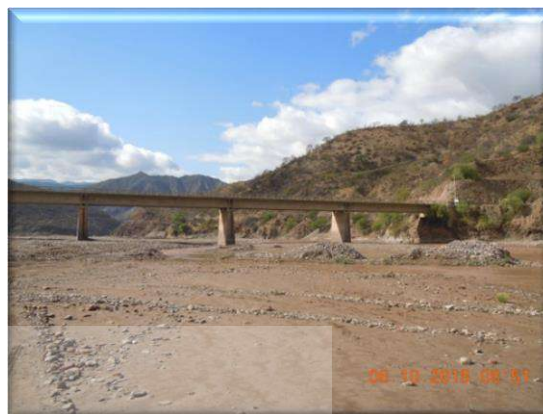
**P16. Río Pilcomayo, después de su unión con el río Yotala**

El siguiente punto de muestreo en el río Pilcomayo (P16) se encuentra antes de confluir con el río Yotala (con ICA de calidad media) en el límite de las microcuencas Thola Palca y Cachi Mayu. El caudal del Pilcomayo es tres veces mayor al del río Yotala, sus aguas son turbias, con coloración naranja por los sedimentos que arrastra. En sus riberas existen parcelas de cultivos de verduras y hortalizas y se practica extracción de áridos. El ICA en ese punto se encuentra dentro el rango de calidad media (color amarillo), sus aguas son aptas para riego según este indicador, pero existen concentraciones elevadas de Zn que superan el límite permisible para usarlas en la agricultura y sus sedimentos también tienen metales pesados con concentraciones que pueden causar efectos biológicos adversos.

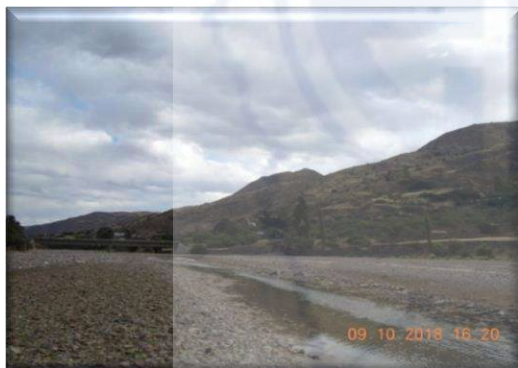
**P10. Río Miculpaya**

El río Samasa luego de recibir el aporte de varios ríos terciarios, forma el río Miculpaya y tras recibir la confluencia de otros ríos tributarios en su camino cambia de nombre a río Mataka. El río Miculpaya (P10) tiene un caudal bajo en época de estiaje, en su lecho se observó vida acuática (pequeños peces y renacuajos), además existen parcelas de cultivos en las laderas del río.

El ICA en el punto P10 califica al río Miculpaya dentro el rango de aguas de calidad buena (color verde), no existe carga orgánica expresada como DBO y nitratos, pero sus sedimentos presentan metales pesados en concentraciones que superan los niveles de fondo, existiendo perturbación en sus aguas.

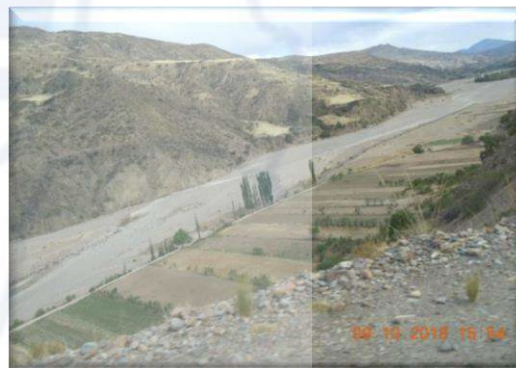
**Parcelas de cultivo cercanas al río Miculpaya**

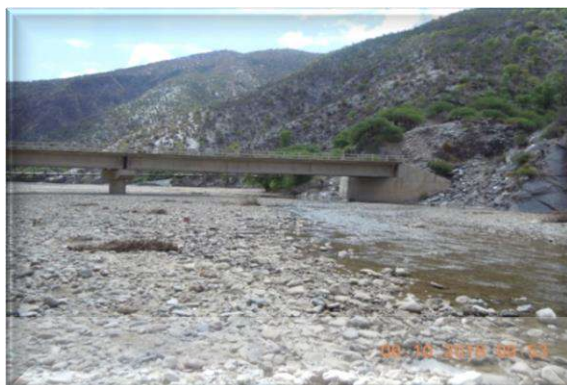
P17. Río Mataka

En el municipio de Betanzos a 6 km del río Pilcomayo se ubicó el punto de muestreo sobre el río Mataka (P17). No tiene influencia antrópica, sin embargo se observaron rebaños de cabras paseando por el río, el ICA lo clasifica con calidad media (color amarillo), puede ser empleado para riego porque sus aguas y sedimentos no tienen presencia de metales pesados.

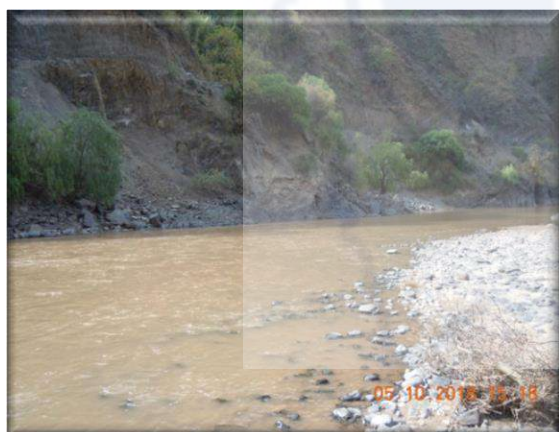
P18 Río Pilcomayo en Yamparáez

El punto P18 en el río Pilcomayo se encuentra en el municipio de Yamparáez luego de su confluencia con el río Khota Mayu, a 36 km aproximadamente del punto P16. El caudal del río alcanza los 2,71 m<sup>3</sup>/s, sus aguas son turbias y con arrastre de sedimento, características del río Pilcomayo. El ICA, se encuentran en el rango de calidad media, por la elevada cantidad de sólidos disueltos y suspendidos, su pH es levemente básico, no arrastra carga orgánica en sus aguas, la cantidad de colifecales en sus aguas es mínima, sin embargo sus sedimentos tienen elementos en concentraciones que podrían ocasionar efectos biológicos adversos.

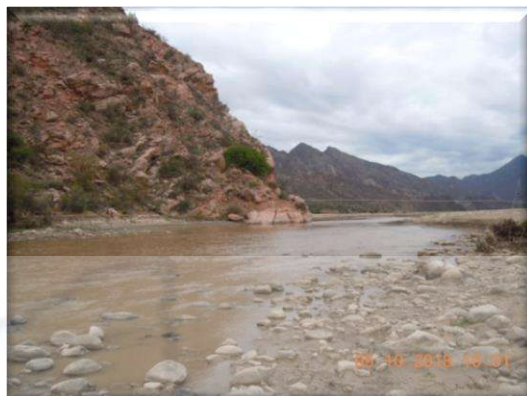
**P19. Río Pilcomayo, en el municipio de Icla**

El siguiente punto de muestreo en el río Pilcomayo se encuentra en el municipio de Icla (P19), luego de su confluencia con el río del mismo nombre. Sus aguas son usadas para el riego de árboles frutales y frutas de la temporada. Sus aguas tienen poca carga orgánica pero gran cantidad de sólidos generando turbiedad en sus aguas, su pH es levemente básico. En la zona también se practica la extracción de áridos. El ICA clasifica al río Pilcomayo, dentro del rango de calidad media (color amarillo), sus aguas son aptas para el riego, pero sus

sedimentos tienen concentraciones de metales que podrían ocasionar efectos biológicos adversos.

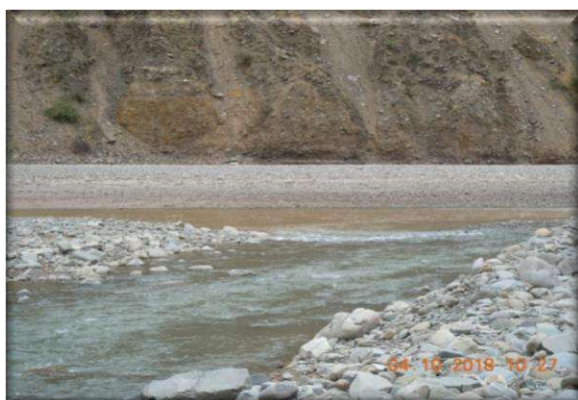
**Río Santa Elena**

El río Agua Cerca es el límite natural entre los municipios de Villa Charcas e Incahuasi, aguas abajo, cambia de nombre a río Santa Elena y se convierte en el límite entre los municipios de San Lucas e Incahuasi y es uno de los aportantes principales del río Pilcomayo. El punto P21 está ubicado antes de su confluencia con el río Pilcomayo, en la zona no existe perturbación al río, aspecto que se ve reflejado en el valor del ICA que califica las aguas del río Santa Elena con calidad buena (color verde).

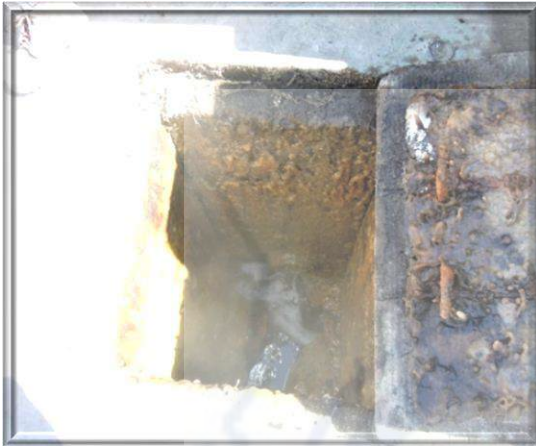
La Cervecería Boliviana Nacional Potosína realiza tratamiento a sus aguas residuales que son descargadas al sistema de alcantarillado sanitario. El resultado del análisis de la descarga dio cuenta que la DBO<sub>5</sub>, la DQO, los coliformes fecales, el pH y los SST se encuentran por encima de los límites permisibles establecidos en la normativa ambiental. El pH básico es el resultado del uso de detergentes para el lavado de botellas y ambientes de la planta.

Cámara de descarga de efluentes

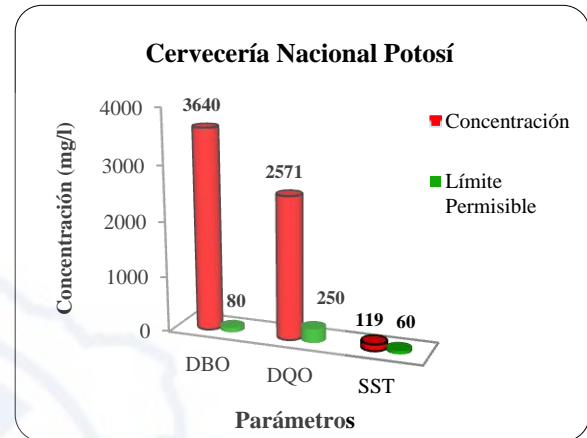
La carga orgánica que genera la actividad industrial supera cerca de 45 veces el límite permisible expresado como DBO y más de 10 veces el límite establecido para la DQO. Llama la atención la cantidad de colifecales encontrados en las descargas, pues superan ampliamente los estándares establecidos en el RASIM, la razón puede deberse a que las descargas de la planta procesadora se unen con las descargas del sistema sanitario de uso de los empleados de la industria.

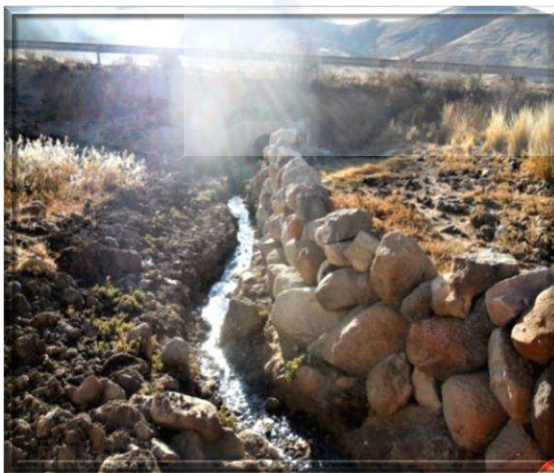
Canal de descarga del matadero

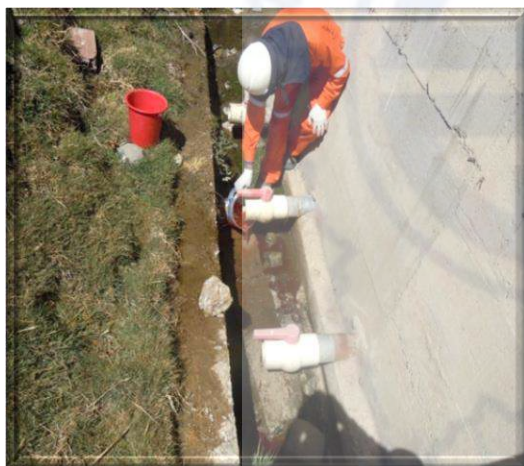
La Cooperativa de mercadeo Villa Cantumarca también se dedica a la matanza de ganado, sus aguas residuales reciben un tratamiento primario para la separación de sólidos en un tanque inhoff, posteriormente son descargadas al sistema de alcantarillado.

Descarga del matadero

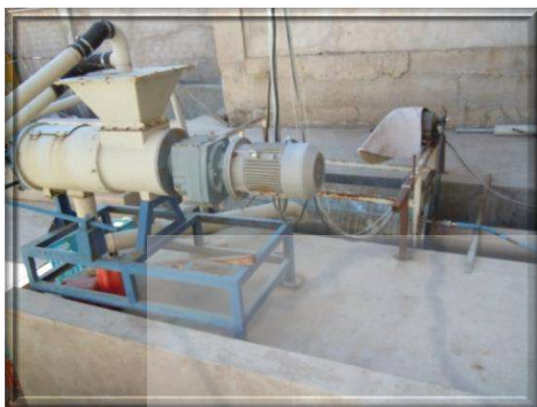
La Sociedad Integral Agropecuaria (SIAP) dedicada a la producción y procesamiento de carne de aves de corral, tiene una planta de tratamiento para sus aguas residuales con un filtro separador de sólidos y piscinas de sedimentación, con luces ultravioleta para la eliminación de bacterias. Las concentraciones de todos los parámetros medidos ( $DBO_5$ , DQO, aceites y grasas, SST,  $NH_4$  y sulfuros) se encuentran dentro de los límites

Filtro separador de sólidos
