**INFORME DE AUDITORÍA DE DESEMPEÑO AMBIENTAL SOBRE LA  
CONTAMINACIÓN HÍDRICA EN LA SUBCUENCA PILCOMAYO ZONA  
ALTA EN LA CUENCA DEL RÍO PILCOMAYO**

**INFORME DE AUDITORÍA AMBIENTAL K2/AP03/G18-E1**

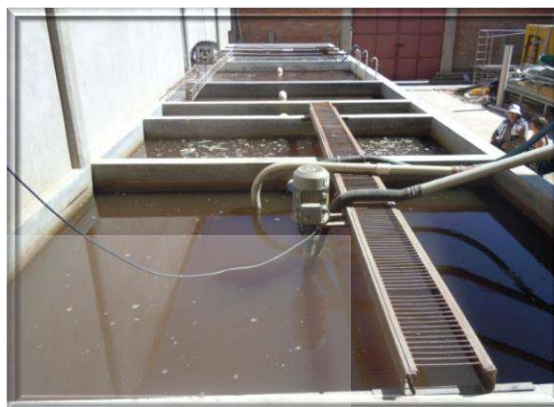
La Sociedad Integral Agropecuaria (SIAP) dedicada a la producción y procesamiento de carne de aves de corral, tiene una planta de tratamiento para sus aguas residuales con un filtro separador de sólidos y piscinas de sedimentación, con luces ultravioleta para la eliminación de bacterias. Las concentraciones de todos los parámetros medidos ( $DBO_5$ , DQO, aceites y grasas, SST,  $NH_4$  y sulfuros) se encuentran dentro de los límites

Piscina de sedimentación

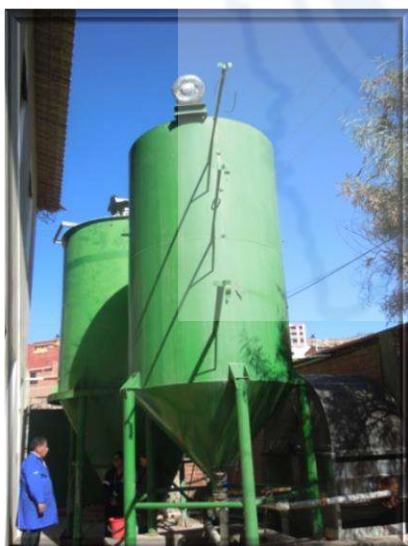
La curtiembre América se dedica al curtido vegetal de cueros, su sistema de tratamiento de aguas residuales consiste en dos decantadores (6 m<sup>3</sup>), uno para producción y otro para lavado. Sus efluentes son descargados dos veces a la semana según lo explicado por el encargado de la empresa. La muestra de agua fue tomada de uno de los decantadores. El análisis de los efluentes mostró que la DBO<sub>5</sub> y la DQO son 11 y 5 veces más elevadas que los límites permisibles, respectivamente. Por su parte, el valor del pH es extremadamente básico.

Decantador

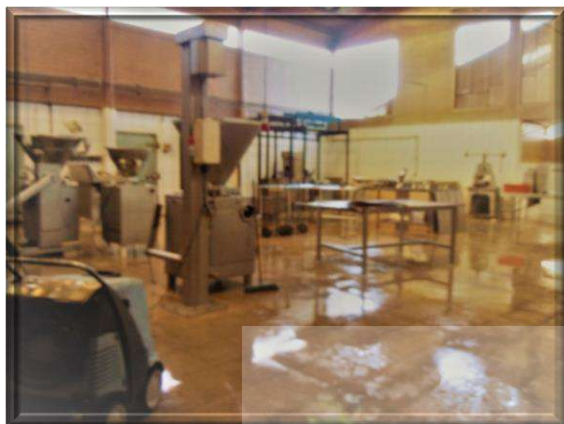
COBOLDE se dedica a la producción de fiambres y embutidos, sus descargas, que básicamente son aguas de lavado de las instalaciones y los equipos, son eliminadas directamente al sistema de alcantarillado.

Lavado del área de producción
