**MINISTERIO DE MEDIO AMBIENTE Y AGUA, MINISTERIO DE  
MINERÍA Y METALURGIA, OTN-PB, COMIBOL, GOBIERNO  
AUTÓNOMO DEPARTAMENTAL DE POTOSI, GOBIERNOS  
AUTÓNOMOS MUNICIPALES DE ATOCHA, CAIZA «D»,  
COTAGAITA, POTOSÍ, PORCO, TOMAVE Y TUPIZA, EMSABAV Y  
EMPSAAT**

**INFORME DE AUDITORÍA DE DESEMPEÑO AMBIENTAL  
SOBRE LA CONTAMINACIÓN HÍDRICA EN LAS  
SUBCUENCAS TUMUSLA Y SAN JUAN DEL ORO EN LA  
CUENCA DEL RÍO PILCOMAYO**

**INFORME DE AUDITORÍA AMBIENTAL K2/AP23/S16-E1**

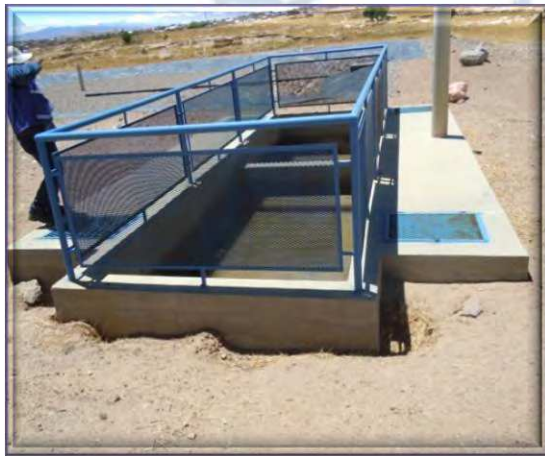
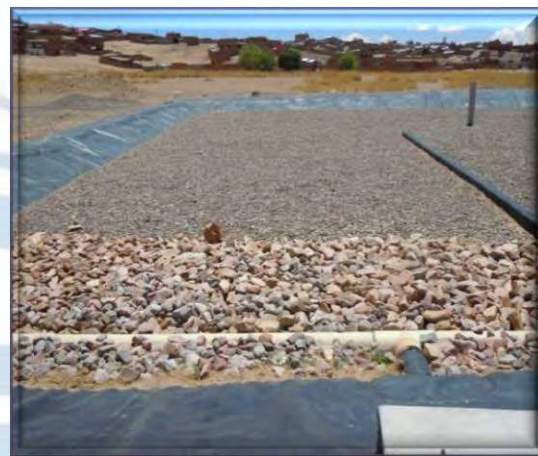
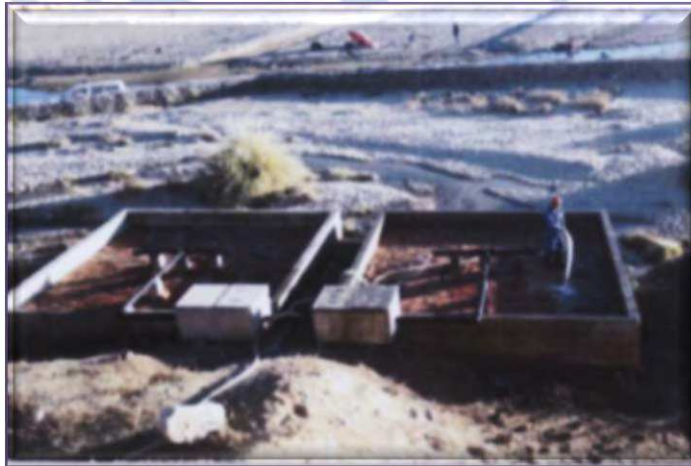
**PTAR sector Ojo de Agua**

Según el acta de entrega, en septiembre de 2016 la obra fue concluida, sin embargo un informe técnico de supervisión de la municipalidad de Villazón<sup>404</sup> del 21 de diciembre de 2016 mencionó que aún estaban realizando obras secundarias. La última información proporcionada por el GAM de Villazón<sup>405</sup> da cuenta que se estarían concluyendo algunas obras complementarias para la puesta en marcha de la PTAR. Las siguientes imágenes muestran el estado de la PTAR.

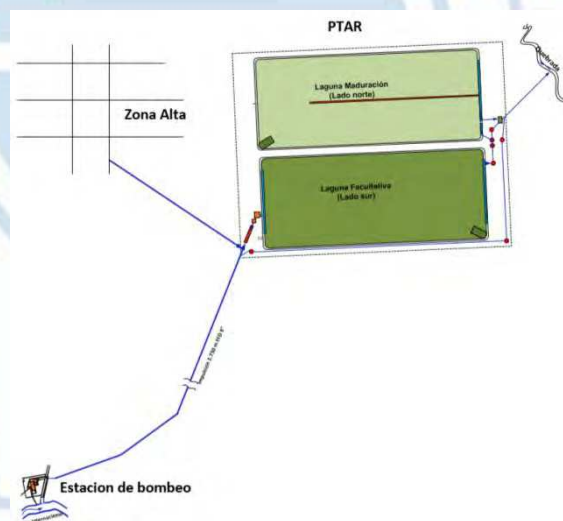
**Figura 7**  
**Planta de tratamiento de aguas residuales Villazón**

De la figura se tiene que la PTAR de Villazón cuenta con las siguientes unidades: pretratamiento (rejillas y desarenador), tratamiento primario (laguna facultativa), tratamiento secundario (laguna de maduración con baffle de chicanas verticales que dividen la laguna en

dos zonas de flujo), cámara de distribución de caudales, aforador, laboratorio (equipamiento desmantelado y dañado) que está sin uso ni mantenimiento y una estación de bombeo.

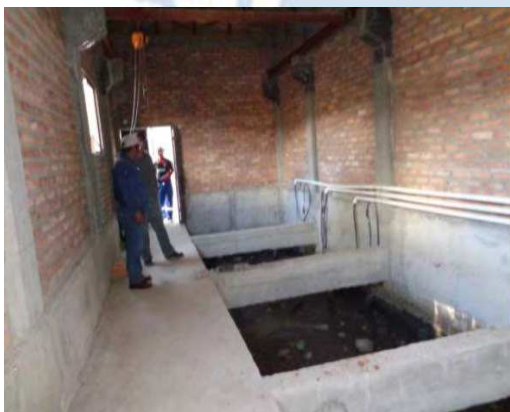
Otro aspecto observado en el estudio es que las falencias del pretratamiento (desarenador) y las deficiencias en el mantenimiento provocan también el mal funcionamiento de las bombas, el ingreso de los sedimentos, lodos, basuras y otros objetos ocasionó la obstrucción de las rejillas de las bombas. Algunas imágenes de la situación de la estación de bombeo se muestran en la siguiente figura.

Interior del cárcamo de bombeo

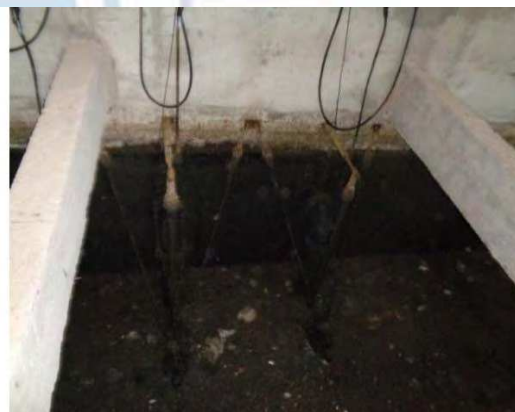
Vista de las bombas sumergibles (presencia de sólidos flotantes y natas)

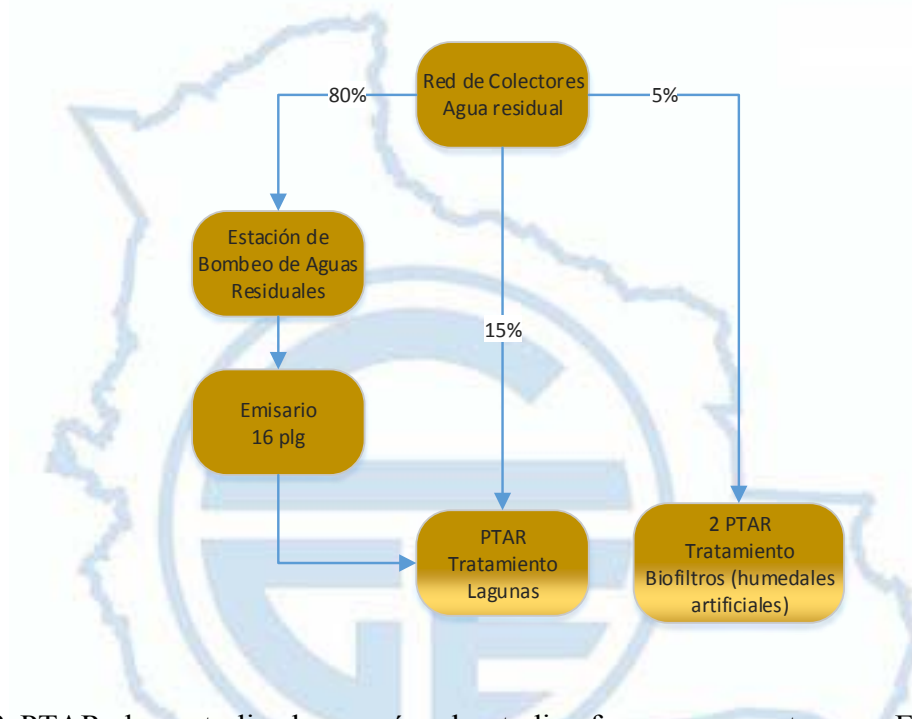
**Distribución de aguas residuales generadas en Villazón**  
**Figura 9**

Las 2 PTAR descentralizadas, según el estudio, fueron propuestas por EMSABAV. La primera fue construida el año 2014, recibe las aguas residuales de las OTBs 5 y 27, contaría con una unidad de cribado mediante rejillas y desarenador para el tratamiento físico y un tanque séptico y humedal artificial para el tratamiento biológico. Una comisión de la Contraloría que realizó una visita a la PTAR de Villazón<sup>409</sup>, pudo evidenciar que la mencionada planta de tratamiento ubicada en la zona Matancillas no estaba en funcionamiento. Según lo informado por el personal de EMSABAV esta obra fue realizada junto a la ampliación del sistema de alcantarillado, para las OTB 25 y 26 y parte de Villa Olivos.

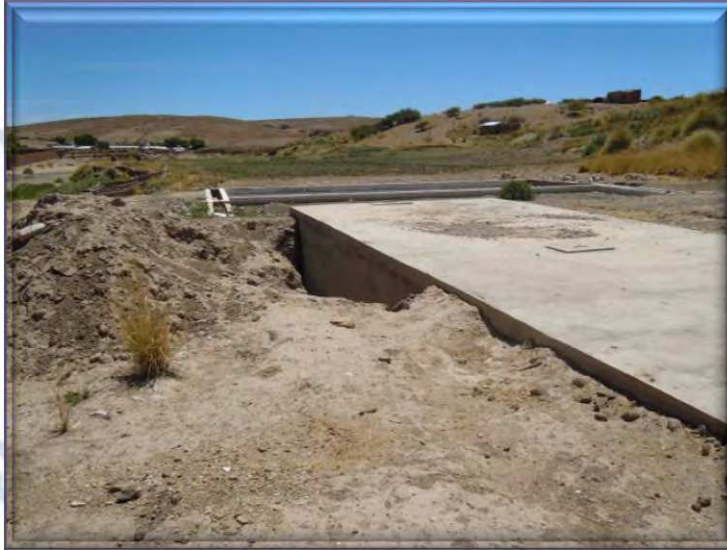
**PTAR en la zona Matancillas**

Una imagen de la esta planta se muestra en la siguiente foto.

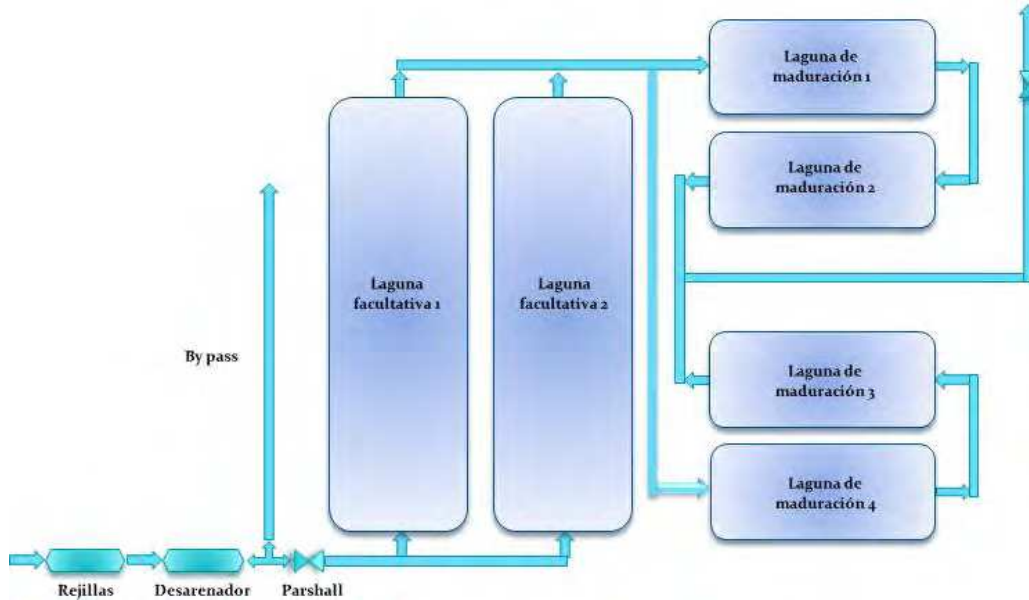
Esquema de la PTAR de Tupiza  
Figura 10

Para revertir esta situación el Estudio TESA propuso tres alternativas de mejora de la PTAR de Tupiza: *i)* la implementación de un reactor UASB al sistema actual, *ii)* la implementación de un sistema de lodos activados y *iii)* el traslado de la PTAR a la zona La Deseada a 7,5 km de su ubicación, de estas tres opciones el estudio recomendó la implementación de la primera alternativa.

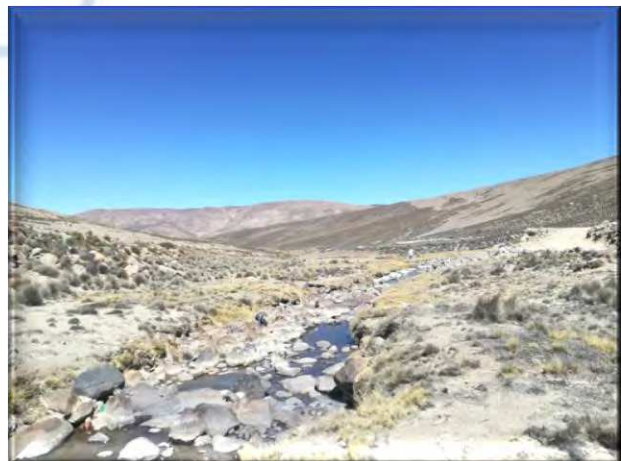
Río Jayaquilla

El río Jilche en la parte alta de la microcuenca, en el municipio de Potosí, recibe el nombre de río Jayaquilla, a esa altura (P1) clasifica como un cuerpo de agua de calidad buena, con un valor de 75,86 (color verde), lo que indica que es apto para su uso en agricultura. A esta altura las aguas tienen bajas

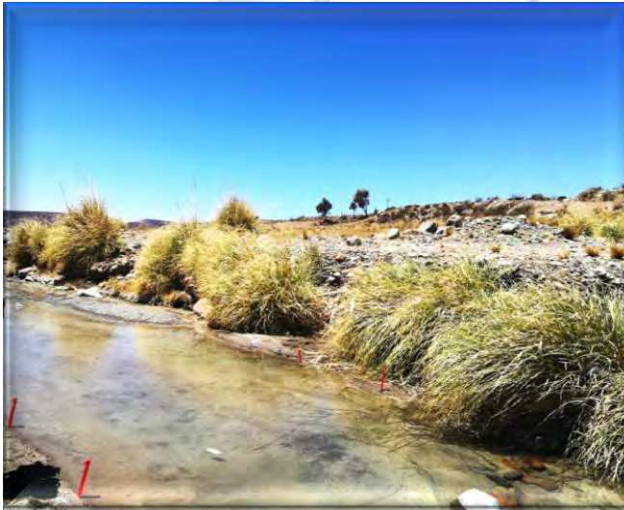
Aproximadamente 25 km aguas abajo (P2), en el municipio de Caiza D, el río Jayaquilla, luego de confluir con los ríos Kumurana y Cuchu Ingenio, cambia de nombre a río La Lava, sus aguas son desviadas para riego a través de acequias. En la zona se cultiva papa, leguminosas y forraje para consumo interno, asimismo la población se dedica a la crianza de bovinos

Respecto a la calidad de las aguas del río La Lava, el ICA las clasifica como buenas, pero con un mayor valor (82,41) (color verde), siendo estas aguas aptas para su uso en agricultura. El caudal del río en este punto es de 10,5 l/, mismo que va disminuyendo hasta desaparecer. El final de la microcuenca se encuentra a 120 km aproximadamente del punto P2, donde en época de estiaje el lecho del río Jilche, que representa la

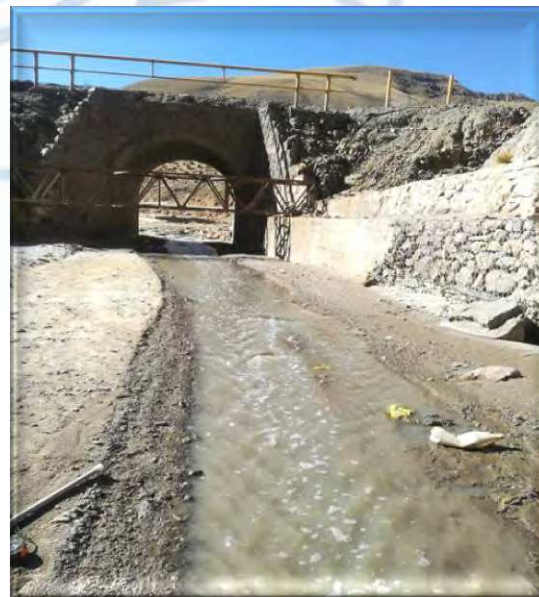
El punto P3 de muestreo está ubicado en el río Agua de Castilla, en el municipio de Porco, cercano a la comunidad del mismo nombre. De acuerdo a la clasificación del ICA sus aguas tienen calidad media, con un valor de 55, 21 (color amarillo), esto debido a la influencia de las aguas residuales de la comunidad que son descargadas al río del mismo nombre. A pesar del valor obtenido sus aguas aún pueden ser

usadas en actividades agrícolas, pero en la zona no se observó la práctica de esta actividad. A unos kilómetros de la población existen grandes extensiones de bofedales donde se pastorean ovejas y camélidos principalmente.

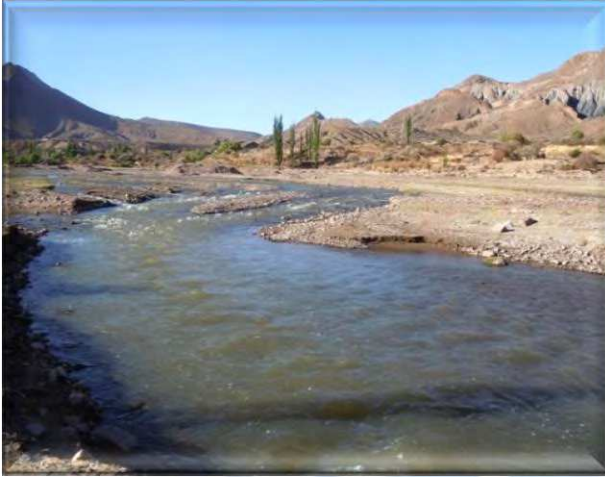
La muestra de agua correspondiente al punto P4 fue tomada en la parte alta de la microcuenca, en la localidad de Yura (municipio de Tomave), donde el río recibe el nombre de esa población. En la zona existe actividad agrícola con el cultivo de haba y frutas como durazno y manzana, además de la crianza de ovinos, bovinos y camélidos. Sus aguas tienen

calidad buena (color verde) según el ICA, por lo que son aptas para las actividades que desarrollan. En la zona no se identificaron fuentes puntuales de contaminación.

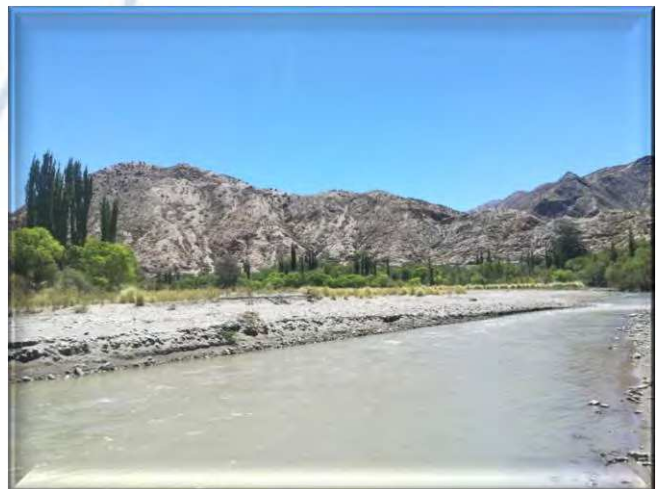
La microcuenca finaliza en el municipio de Cotagaita, donde el río recibe el nombre de Toropalca, antes de confluir con el río Caiza (P6) la calidad del agua disminuye al rango de media (color amarillo), posiblemente por la influencia de la actividad antrópica que se desarrolla en las pequeñas comunidades cercanas al cauce del río, al momento del muestreo se observó la presencia de salinidad en las orillas del cuerpo de agua.

En la zona existen cultivos de hortalizas y frutas para consumo o para venta en la feria de la comunidad, asimismo se observó la crianza de ganado bovino, porcino y caprino. El caudal del río Toropalca es aproximadamente 4 veces mayor que el medido del río Caiza al momento del muestreo.

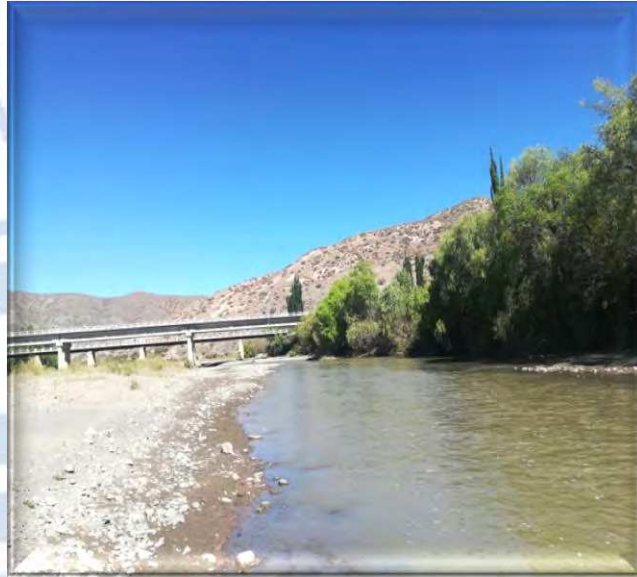
El punto P7 fue tomado en el río Chati, a la altura de puente de la carretera Potosí – Tupiza, a 37 km aproximadamente de la confluencia de los ríos Caiza y Toropalca. El ICA califica a este cuerpo de agua con una calidad de buena (color verde), lo que hace a este río apto para riego. En el sector sus aguas son empleadas en cultivos de hortalizas y frutas que son vendidos en las ferias locales, la población también se dedica a la crianza de ganado bovino y caprino. Al momento del muestreo se observaron actividades recreativas y de aseo (lavado de ropa). El caudal del río alcanza los 2,5 m<sup>3</sup>/s.

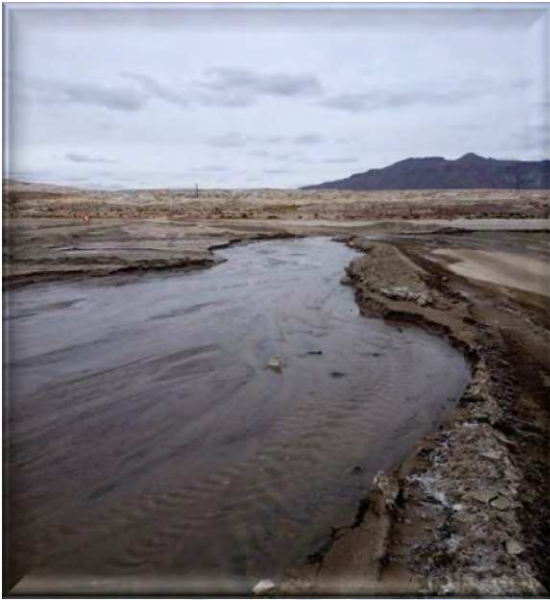
El curso del río Atocha pasa por el municipio del mismo nombre, donde se realizó el muestreo del punto P22, según el ICA sus aguas fueron catalogadas con calidad media (color amarillo), pues recibe la influencia de la descarga de aguas residuales domésticas de Atocha donde una mayoría de la población no cuenta con sistema de tratamiento para sus efluentes. La principal actividad en la zona es la minería, por lo que en el área de influencia del punto de muestreo no se identificaron actividades agrícolas.

Al momento del muestreo, el río Atocha contaba con un caudal de  $0,155 \text{ m}^3/\text{s}$ .

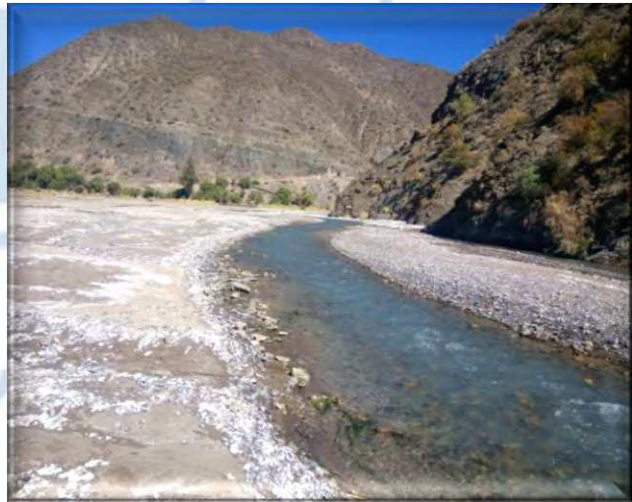
Otro cuerpo de agua importante ubicado en la parte alta de la microcuenca es el río Blanco. El punto de muestreo se ubicó antes de su confluencia con el río Atocha (P8) sus aguas, de acuerdo al ICA, también clasifican con calidad media (color amarillo) principalmente ocasionado por la cantidad de sólidos disueltos totales presentes en sus aguas. Sus características naturales y la influencia de la actividad minera le dan un aspecto blanco a sus aguas, por el que recibe ese nombre. Con esta clasificación el río también puede ser empleado para actividades agrícolas. Al momento del muestreo se observó el cultivo de verduras y frutas (uvas y duraznos), así como la crianza de ganado caprino, bovino y porcino.

El punto de muestreo P9 fue tomado en el río Atocha (conocido como Quechisla, por los pobladores del lugar) antes de confluir con el río Blanco, sus aguas turbias por la cantidad de sedimentos que arrastra, según el ICA, aún clasifican con calidad media (color amarillo), el río puede emplearse para actividades agrícolas, pero recordemos que este indicador no es

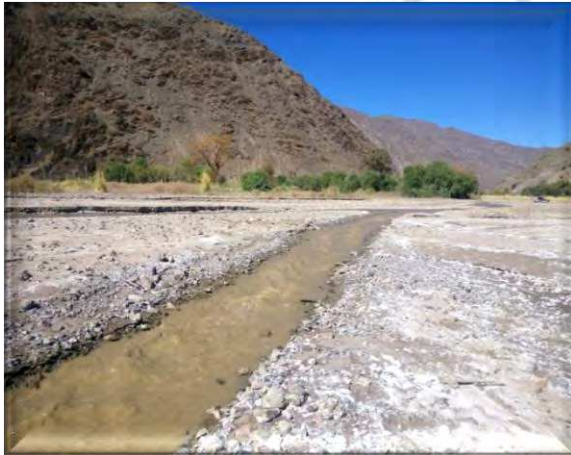
Río Atocha, antes de confluir con el río Blanco

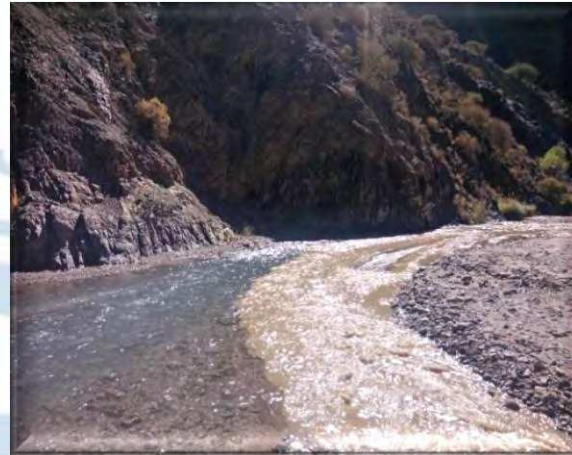
Confluencia ríos Blanco y Atocha

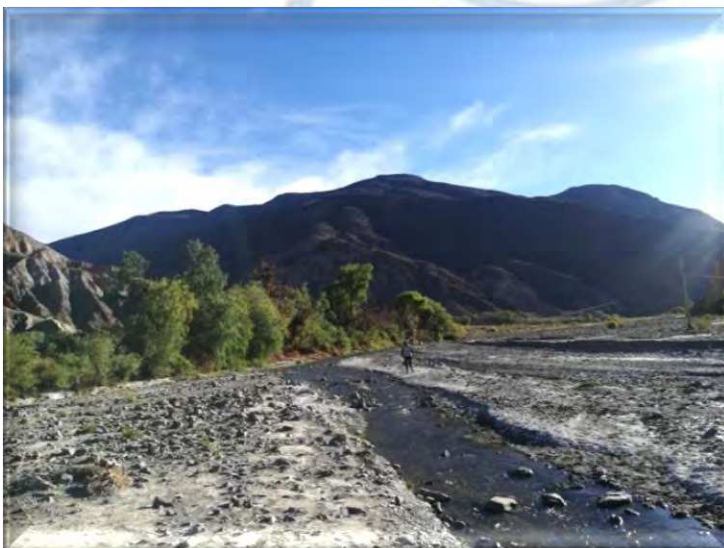
Tras recorrer cerca de 2,5 km el río Blanco recibe el aporte de las aguas del río Caiti, que antes de su confluencia (P10) se encuentra con calidad buena (color verde), pudiendo ser empleadas para riego.

Se han identificado acequias para conducir las aguas del río para actividades agrícolas. Su caudal es mayor al registrado en los ríos Blanco y Atocha, pues alcanza los  $0,36 \text{ m}^3/\text{s}$ .

No se perciben impactos en la zona de influencia del punto de muestreo en el río Caiti, cuyas aguas son transparentes.

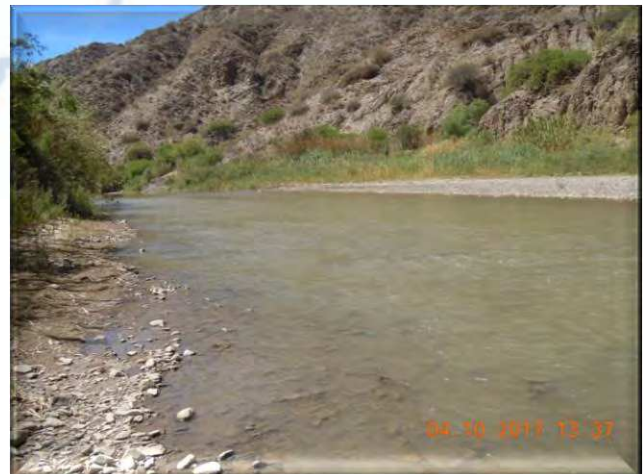
El punto de muestreo P11 se encuentra en el río Tumusla antes de la confluencia con el río Cotagaita, el ICA lo ubica en el rango de aguas de buena calidad (color verde) por lo que puede ser empleado para actividades agrícolas.

En el lugar no se identificaron fuentes de impacto, existen algunos maizales en las orillas del río.

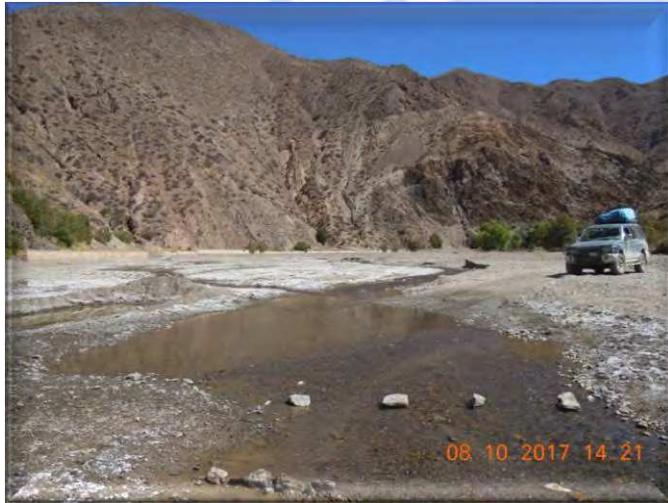
Inicialmente se tenía planificado realizar la toma de muestra de agua en el río Tatasi, justamente por el impacto que ocasiona la actividad minera que se desarrolla aguas arriba, pero al no existir caudal al momento del muestreo se definió tomar una muestra de agua del río Tupiza (con aguas de la quebrada Palca Loma), luego de su confluencia con el río Tatasi P13.

En ese punto el río Tupiza cuenta con ICA de 77,73, posicionando sus aguas en el rango de calidad buena (color verde). Como ya lo mencionamos, este río es la

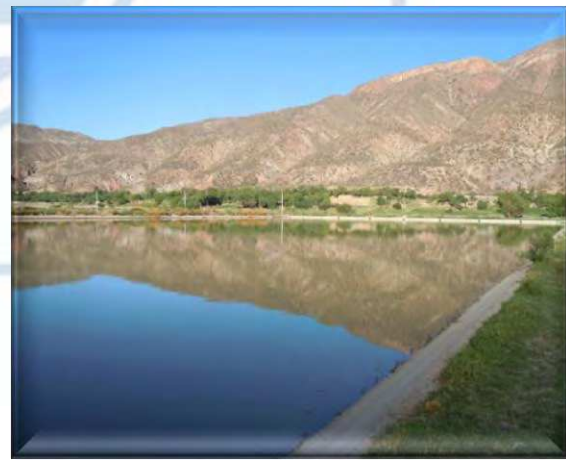
Laguna facultativa de la PTAR de Tupiza

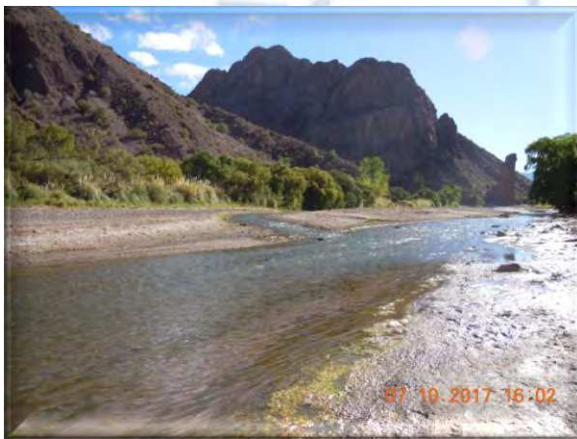
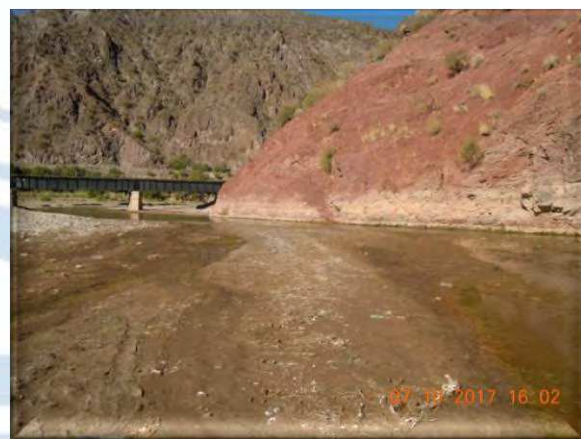
La microcuenca del río San Juan del Oro Alta, en la parte boliviana, es parte de la subcuenca San Juan del Oro, sus nacientes se encuentran en el país vecino de Argentina. El punto P15, fue tomado en el río San Juan del Oro antes de su unión con el río Tupiza. Este río, al momento del muestreo tenía un caudal de  $0,84 \text{ m}^3/\text{s}$ , un 30% más que el caudal del río Tupiza.

No se identificaron fuentes de contaminación en el río San Juan del Oro, sus aguas son transparentes y empleadas para actividades de recreación. El ICA en este punto ubica a este río dentro el rango de calidad buena (color verde).

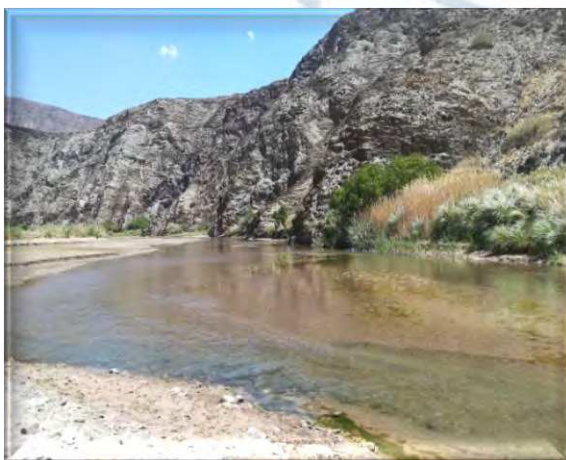
La calidad del río San Juan del Oro antes de confluir con el río Sococha, punto P17, de acuerdo a la clasificación del ICA es de buena (color verde) (ver mapa 9 en el anexo I de este documento). En la zona no se identificaron fuentes de contaminación puntual, sin embargo en el lecho del río se nota la presencia de algas, mostrando leve eutrofización.

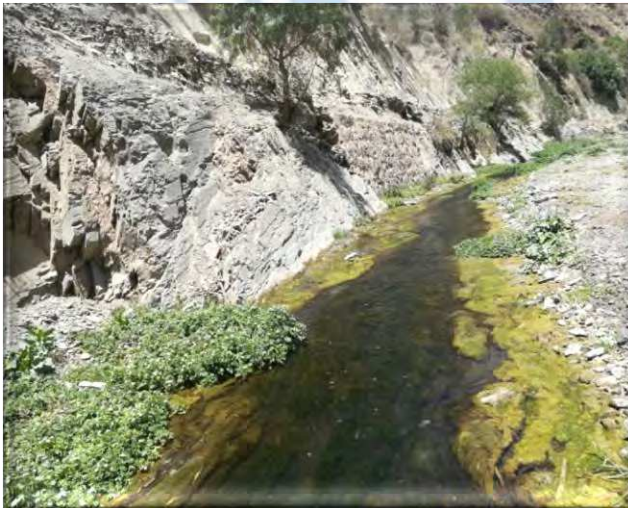
Con estos antecedentes se determinó que el punto de muestreo P16 en el río Sococha estaría ubicado antes de su confluencia con el río San Juan del Oro, los resultados de la aplicación del ICA en este punto, posiciona al río Sococha con aguas de calidad media (color amarillo). A esta altura, luego de recorrer 45 km las aguas del río Sococha lograron autodepurarse de la carga orgánica aportada por la descarga de aguas residuales sin tratamiento generadas por la población de Villazón.

En la zona de influencia de este punto de muestreo se observó una cantidad considerable de algas en el lecho del río y en sus riberas, así como la presencia de peces juveniles. Se identificó el desvío del río en acequias para riego. No se observaron fuentes de contaminación cercana y puntual.

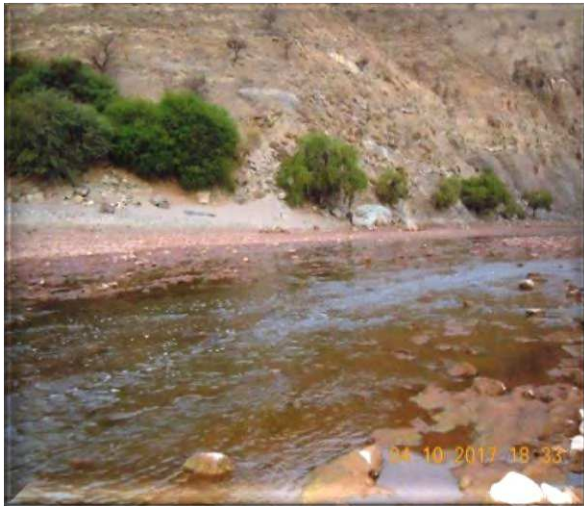
El río San Juan del Oro, desde el punto P17 atraviesa los municipios de Yunchará del departamento de Tarija y Las Carreras del departamento de Chuquisaca, hasta su confluencia con el río Tumusla recorre cerca de 138 km, lugar donde se realizó la toma de muestra de agua perteneciente al punto P19. La calidad de las aguas en este punto es buena (color verde) (ver mapa 9 en el anexo I de este documento). En la zona se identificaron descargas de aguas residuales domésticas, pero con un mínimo caudal, insuficiente para afectar la calidad del cuerpo de agua.

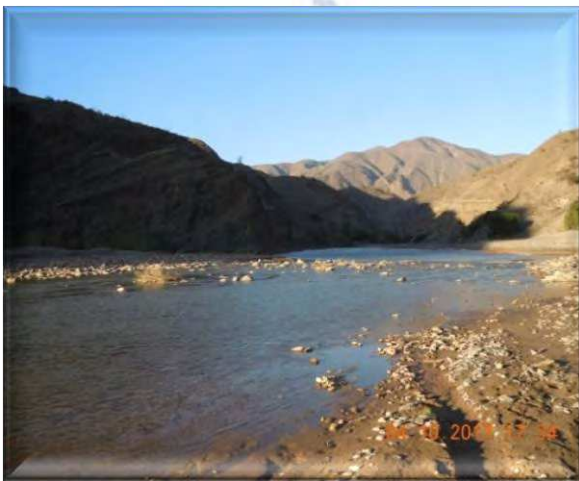
Río Tumusla antes de su unión con el río San Juan del Oro

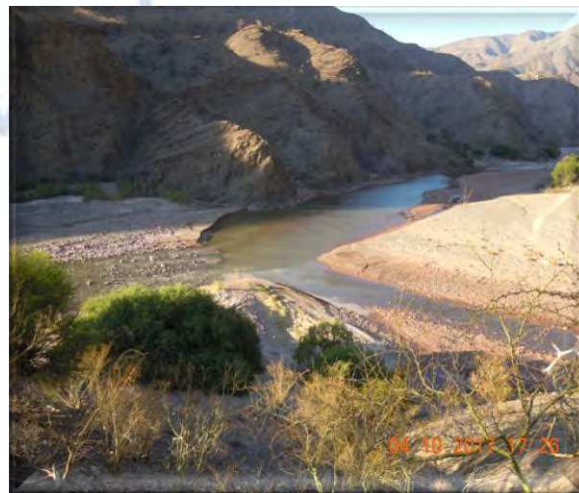
Unión de los ríos Tumusla y San Juan del Oro

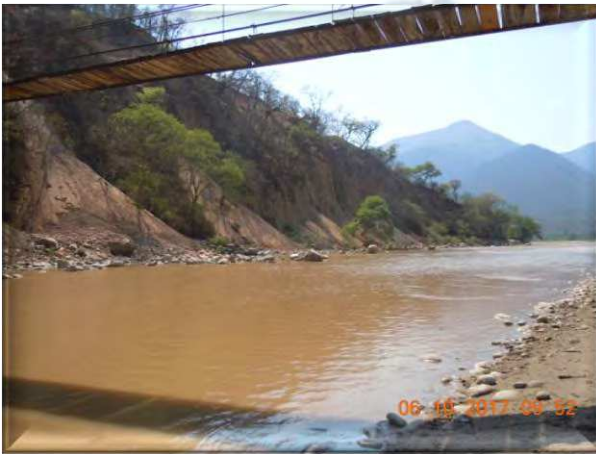
En ese contexto, se definió un punto de muestro en la subcuenca Afluentes del río Pilaya, cuerpo de agua aportante del río Pilcomayo. Por razones de accesibilidad al cauce del río, al ser una zona de chaco serrano, el punto P20 se ubicó en el municipio de Entre Rios del departamento de Chuquisaca, a 51 km aproximadamente, de la confluencia del río Pilaya con el río Pilcomayo y a 167 km de la confluencia de los ríos Tumusla y San Juan del Oro que forman el río Camblaya que aguas abajo cambia de

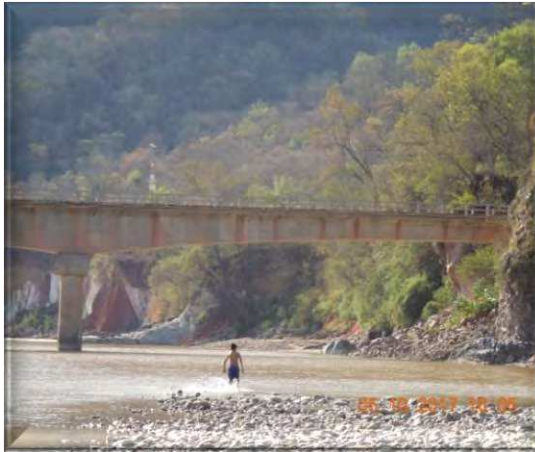
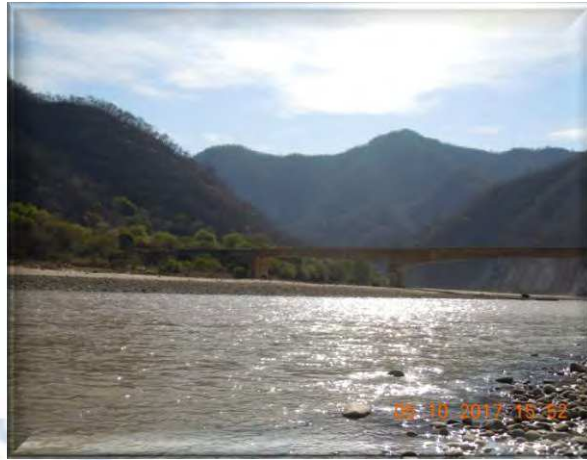
El último punto de muestreo está ubicado en el río Pilcomayo después de confluir con el río Pilaya en la subcuenca Pilcomayo Zona Baja, donde el paisaje pertenece a la zona chaqueña. Al momento del muestreo se observó la práctica de pesca y el uso de sus aguas para el lavado de ropa y recreación.

La calidad del río Pilcomayo en esta zona es media de acuerdo al ICA, principalmente afectado por la turbiedad, los sólidos disueltos totales y el pH ligeramente básico (8,8). La concentración de la carga orgánica representada por la  $\text{DBO}_5$  es baja, así como las de los nitratos y fosfatos, lo que muestra que no existe actividad antrópica de relevancia sobre el cuerpo de agua.
