**SUPERVISIÓN A LA GESTIÓN AMBIENTAL  
RESPONSABLE DE MITIGAR LOS IMPACTOS  
AMBIENTALES QUE RECIBE EL RÍO TAMBORADA**

**INFORME DE SUPERVISIÓN K2/GP19/M19-G1**

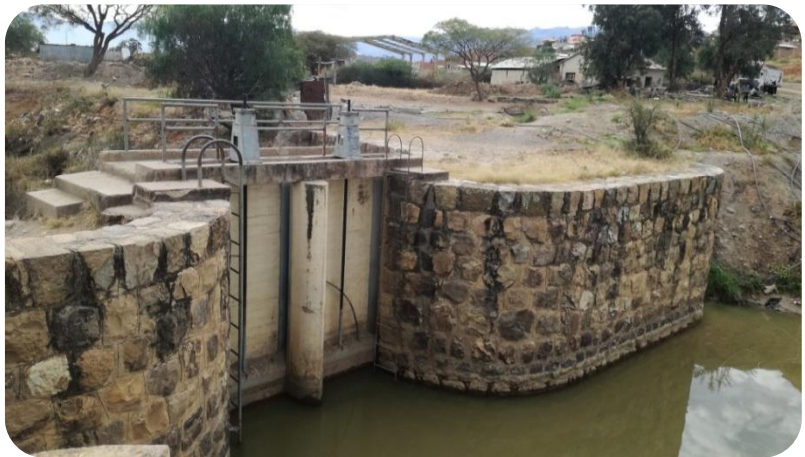
Obra de toma Santa Vera Cruz  
(inicio de la distribución de la red de riego)

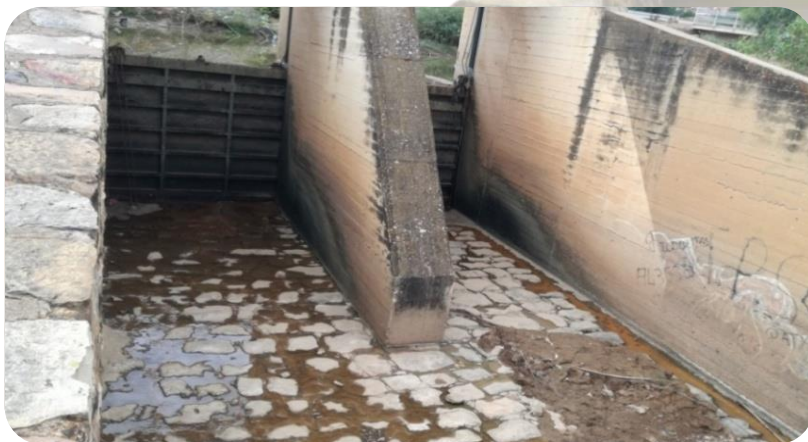
Compuertas de salida del agua hacia el río Tamborada en el sector de Santa Vera Cruz

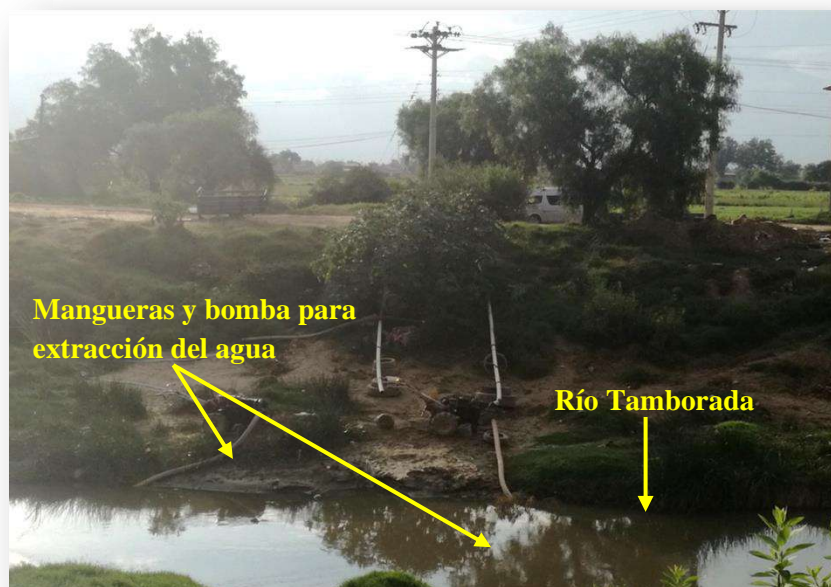
Agua del río Tamborada,  
bombeada para riego de áreas  
de cultivo.

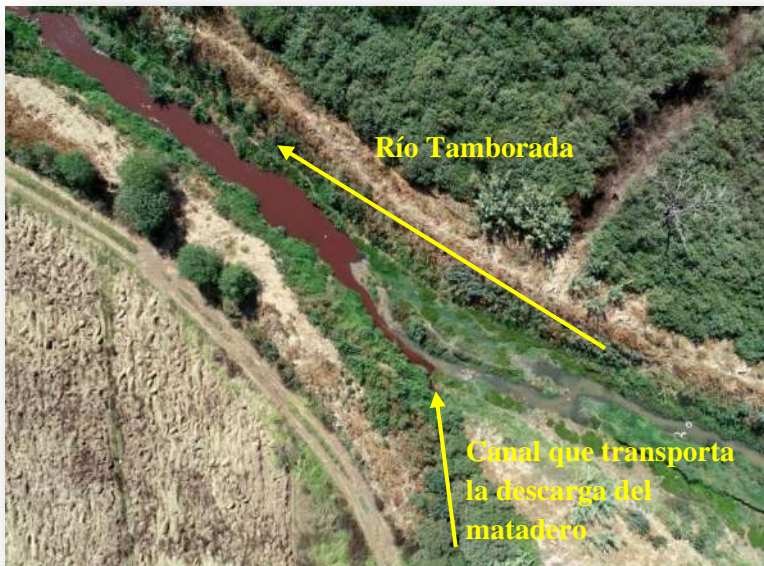
#### 2.2.2.4 *Unidad industrial, Matadero municipal*

Aproximadamente a 600 m aguas abajo del lavadero de vehículos identificado anteriormente (P31), se produce una descarga de aguas residuales de tipo industrial hacia el río Tamborada (P32), que proviene de las actividades de faeneo del matadero municipal de Cochabamba cuyas instalaciones se sitúan a un kilómetro aproximadamente del punto de descarga, en la OTB San Marcos, en el distrito 9 (ver ubicación en el mapa UI1).

Nótese que esta actividad corresponde al matadero que fue parte de la evaluación en la auditoría ambiental realizada el año 2012.

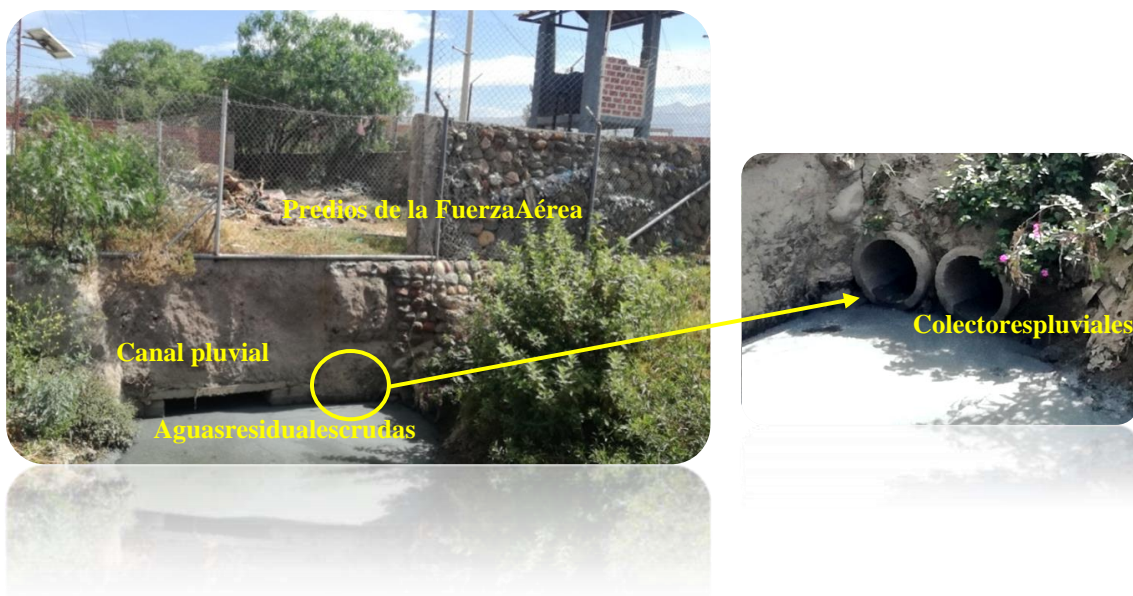
Los canales pluviales se han convertido en un aporte de contaminación y consecuentemente un impacto ambiental sobre el río Tamborada, toda vez que a través de estos circulan aguas residuales domésticas crudas que luego se vierten de manera directa hacia el río Tamborada.

Estas descargas se producen al interior de los predios del aeropuerto en uno de los canales pluviales al que se conectan descargas de aguas residuales a través de conexiones cruzadas al sistema pluvial que proviene, por una lado del canal que sale de la Fuerza Aérea y por otro, de colectores pluviales externos conectados al interior de los predios del aeropuerto, que transportan de manera permanente aguas residuales de tipo doméstico, tal como se aprecia en las siguientes fotografías (ver ubicación del punto de descarga AR2 en el mapa 3 del anexo 1).

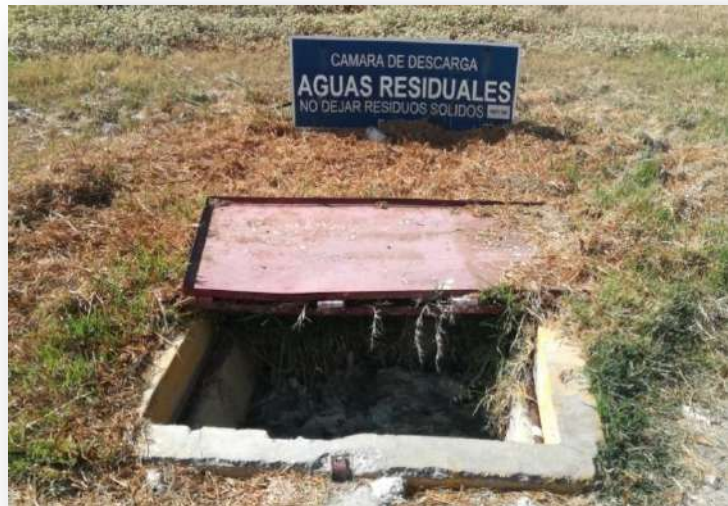
Por su parte, las aguas residuales generadas en las aeronaves, son descargadas a un pozo colector, habilitado para este fin dentro los predios del aeropuerto. Los efluentes almacenados son recolectados por bombeo a cisternas que se encargan de su traslado y posterior disposición final.

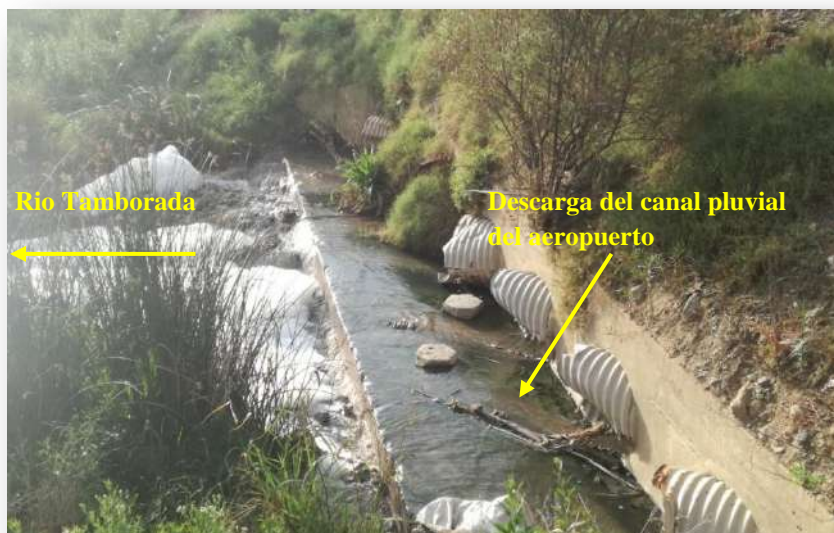
El informe de monitoreo muestra también análisis de las aguas del canal, antes de verterse al río Tamborada, los resultados indican que las concentraciones son menores a los valores medidos al inicio; la disminución en los niveles de contaminación se atribuye a un proceso natural de descontaminación por la presencia de totoras existentes en el lugar, que tienen la capacidad de

absorber contaminantes y coadyuvar en el proceso de degradación de la materia orgánica. Debe notarse que si bien existe un proceso de depuración natural, este no responde a ningún tratamiento implementado y tampoco representa la solución del problema identificado, bajo las condiciones en las que funciona.
