**GOBIERNO AUTÓNOMO MUNICIPAL DE
COCHABAMBA**

**SUPERVISIÓN A LA GESTIÓN AMBIENTAL
SOBRE LA RESTAURACIÓN DE LA LAGUNA
DE COÑA COÑA**

INFORME DE SUPERVISIÓN K2/GP04/O20-G1

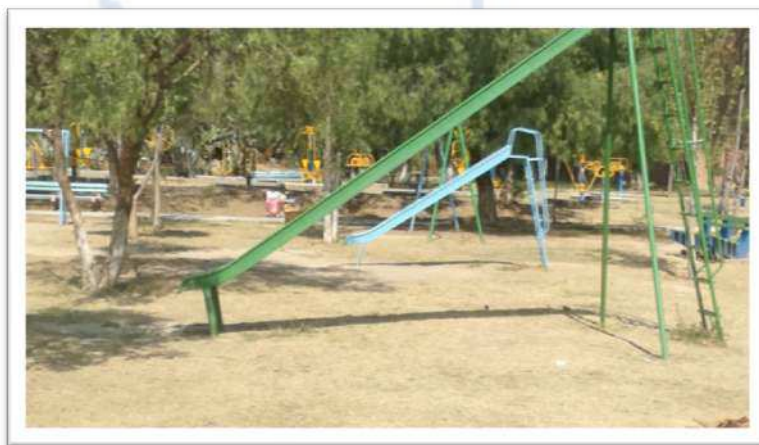
Espacio de recreación infantil

- Existe un solo canal de ingreso de agua hacia la laguna que se encuentra en el lado noreste. En la visita se advirtió agua en el canal pero no con un flujo continuo que alimente de forma permanente a la laguna esto debido a que la laguna sólo recibe aportes en época de lluvia. El canal presentaba agua estancada, con presencia de algunos residuos sólidos.
- Entre el ingreso de agua al predio de la laguna y el vaso de agua propiamente dicho, existen varias actividades, en el lado noroeste se encuentra el patinódromo que es el espacio cedido por la alcaldía para la construcción de esta obra destinada a los juegos Sudamericanos realizados en Cochabamba en la gestión 2018. Contiguo al patinódromo está una unidad educativa y detrás de ésta existe un espacio de recreación infantil administrado por EMAVRA¹⁴ donde existen juegos infantiles y una pista que funciona como ciclo vía.
