ANEXO N.º 11

***FOTOGRAFÍAS TOMADAS DURANTE EL
RELEVAMIENTO DE CAMPO Y LA TOMA DE
MUESTRAS DE LA AUDITORÍA AMBIENTAL
K2/AP06/M11***

Fotografías tomadas en el municipio de Sacaba

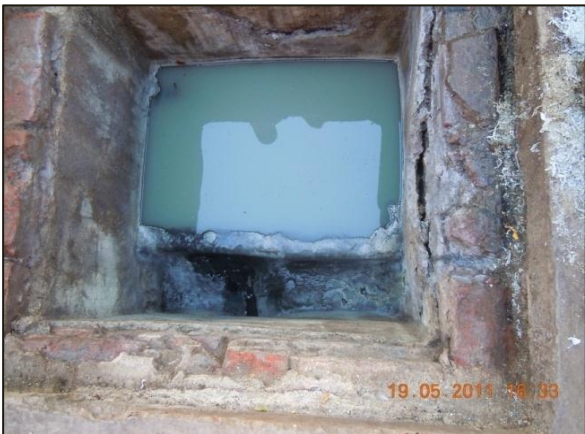
10.- Descarga de CURMA (cámara de inspección).
