**MINISTERIO DE MEDIO AMBIENTE Y AGUA,  
MINISTERIO DE DESARROLLO RURAL Y TIERRAS, GOBIERNO  
AUTÓNOMO DEPARTAMENTAL DE LA PAZ, GOBIERNOS  
AUTÓNOMOS MUNICIPALES DE LA PAZ Y MECAPACA, AUTORIDAD  
DE FISCALIZACIÓN Y CONTROL SOCIAL DE AGUA Y SANEAMIENTO,  
SERVICIO NACIONAL DE SANIDAD AGROPECUARIA E INOCUIDAD  
ALIMENTARIA, SERVICIO DEPARTAMENTAL DE SALUD**

**INFORME DE AUDITORÍA SOBRE EL DESEMPEÑO  
AMBIENTAL  
RESPECTO DE LOS IMPACTOS NEGATIVOS  
GENERADOS EN LA CUENCA DEL RÍO LA PAZ**

**INFORME DE AUDITORÍA AMBIENTAL K2/AP05/G12**

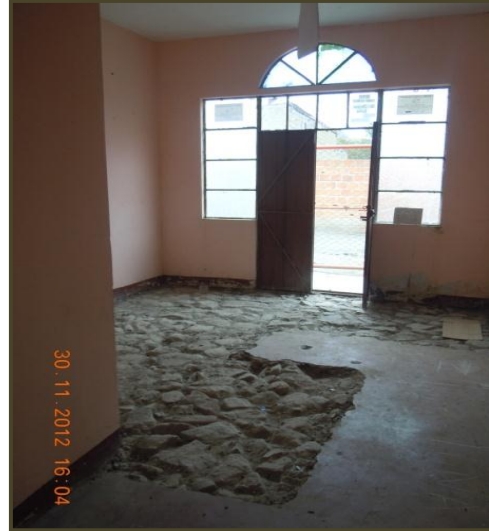
2.- Vista interior del ingreso al Puesto de Salud.

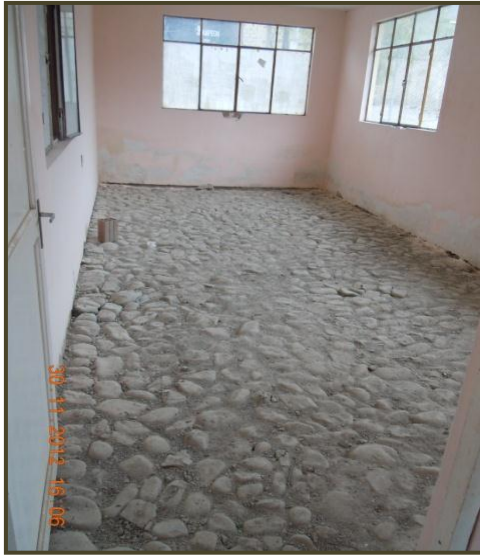
5.- Piso de cemento retirado para nuevo vaciado.

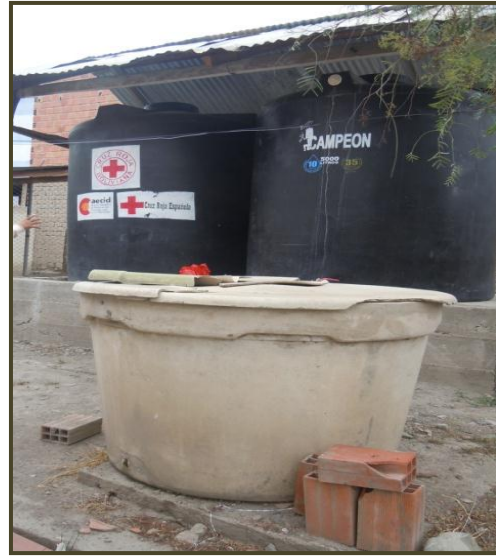
6.-Tanques para almacenamiento de agua.

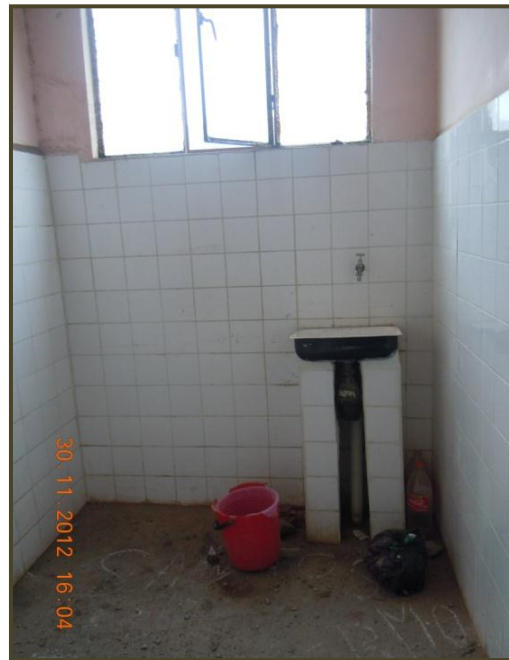
8.- Ambiente destinado a la cocina.

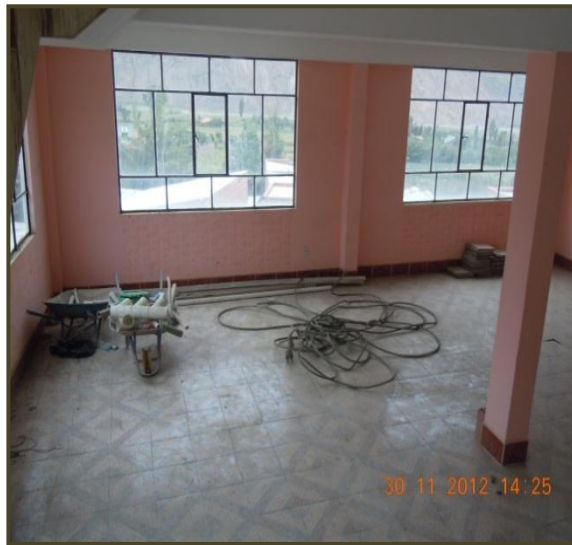
13.- Primer nivel del edificio donde opera el puesto.
