AUDITORÍA SOBRE LA CONTAMINACIÓN AMBIENTAL EN LA CUENCA DEL RÍO GUADALQUIVIR

Resultados de la Gestión Ambiental

Contraloría General del Estado
B O L I V I A

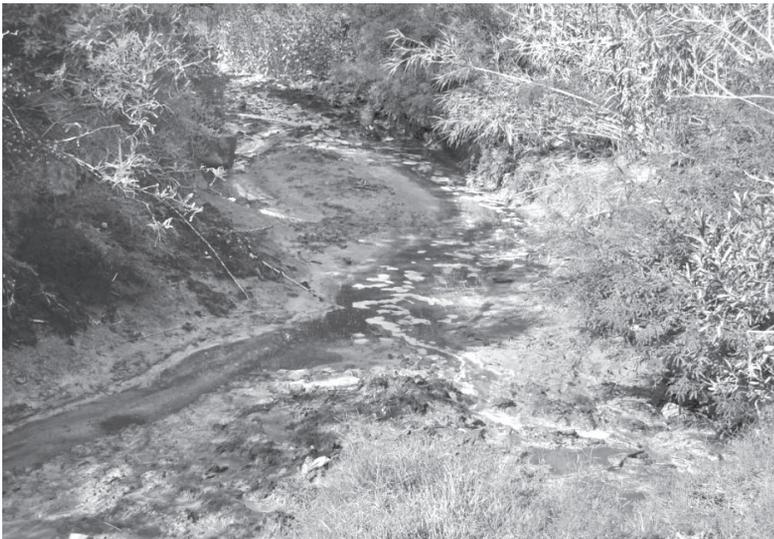
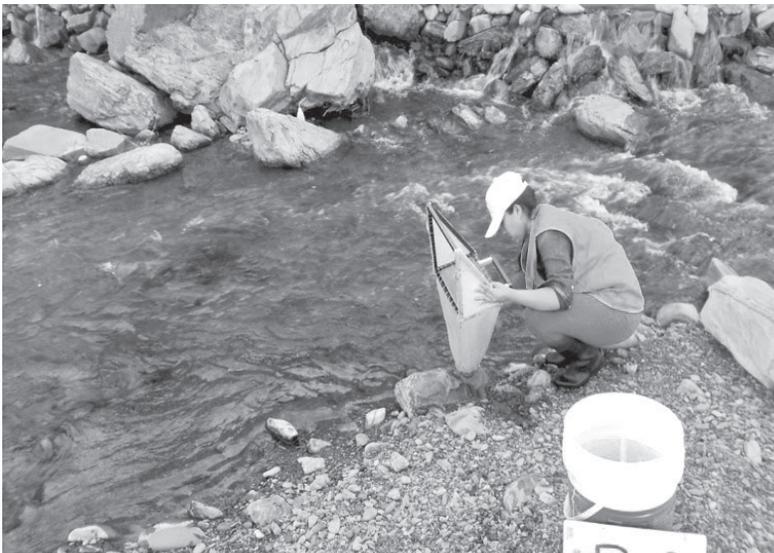
Los resultados obtenidos de la aplicación del ICA para el año 2008 en los 5 puntos de muestreo del Guadalquivir dan cuenta que a la altura de la normal de Canasmoros en San Lorenzo sus aguas contaban con buena calidad, tras su recorrido por el municipio de Tarija la calidad del río bajó al rango de media y continuó así hasta el final de la cuenca en El Angosto en Uriondo. Para el año 2008, los rangos de calidad del río Guadalquivir iban de buena en San Lorenzo a media en los municipios de Tarija y Uriondo.

dalquivir, los resultados del ICA dieron cuenta el año 2008 estas aguas eran aptas para riego y actividades de recreación.

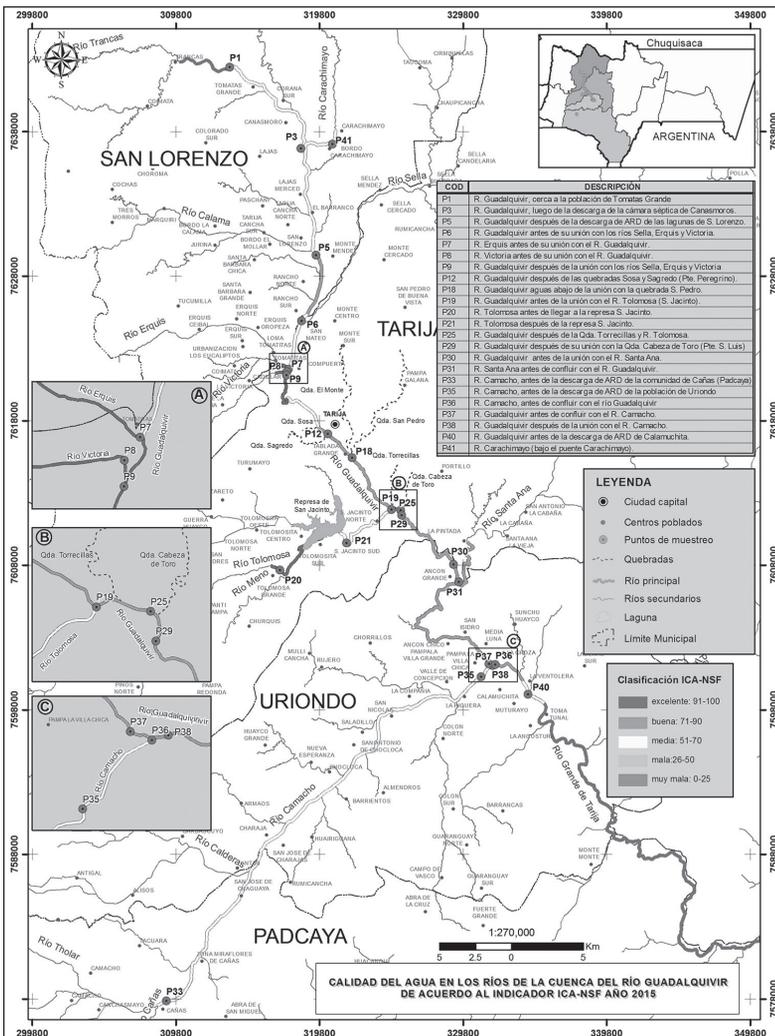
En el mapa de calidad del agua para el año 2015, se puede observar que de acuerdo al ICA el río Guadalquivir al inicio de la cuenca presenta aguas de calidad media, esta condición se mantiene luego de confluir con el río Carachimayo (también de calidad media) y las descargas de la Normal de Canasmoros. Aguas abajo, luego de recibir el aporte de la descarga de la PTAR de San Lorenzo su calidad desciende a mala.

Siguiendo su curso, el río Guadalquivir confluye con los ríos Erquis y Victoria (ambos de calidad buena) y gracias al aporte de estas aguas mejora a calidad buena. Cuando el Guadalquivir pasa por el municipio de Tarija recibe las descargas de las quebradas Sosa, Sagredo, el Monte y San Pedro, además del

canal embovedado denominado Víbora Negra, ocasionando que sus aguas estén en el rango de calidad mala.

Esta condición se mantiene luego de confluir con el río Tolomosa (de calidad media) y aunque no cambia el rango de calidad, el valor del ICA empeora al recibir las descargas de la quebrada Torrecillas (que transporta los efluentes de la PTAR de San Luis) y de la quebrada cabeza de Toro que transporta descargas industriales del matadero municipal y curtiembres.

El rango de calidad mala del río principal no cambia luego de confluir con los ríos Santa Ana (con calidad mala) y Camacho (con calidad media). Consigue autodepurarse y obtener calidad media al final de la cuenca, en la zona de El Angosto.
