ANEXO N.º 11

***FOTOGRAFÍAS TOMADAS DURANTE EL
RELEVAMIENTO DE CAMPO Y LA TOMA DE
MUESTRAS DE LA AUDITORÍA AMBIENTAL
K2/AP06/M11***

Fotografías tomadas en el municipio de Sacaba

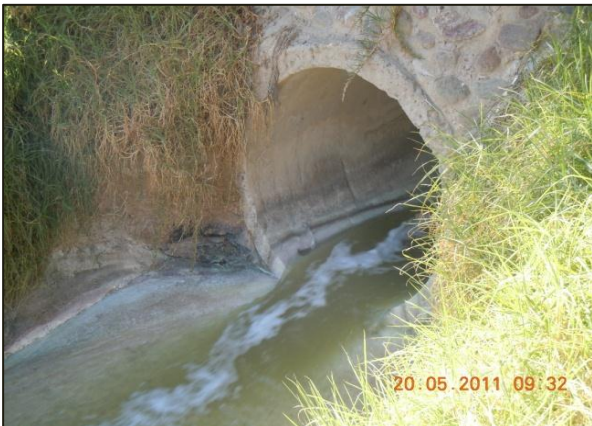
18.- Descarga de ALBARANCHO.

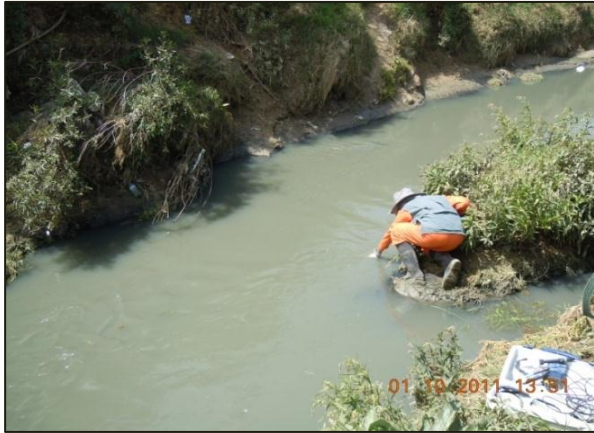
20.- Muestreo en el río Rocha después de la descarga de ALBARANCHO.

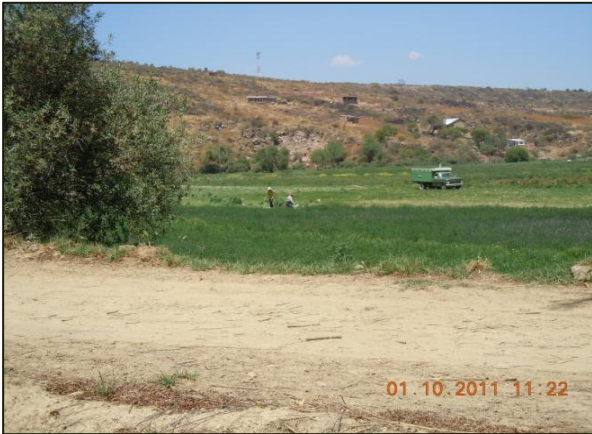
28.- Cultivos en las riberas del río Rocha.

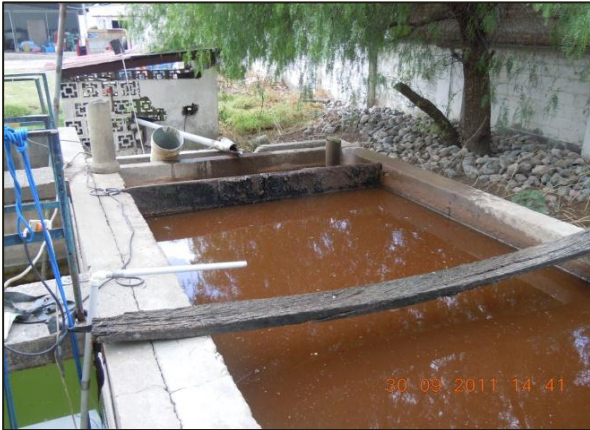
31.- Tanque de sedimentación de DILMAN

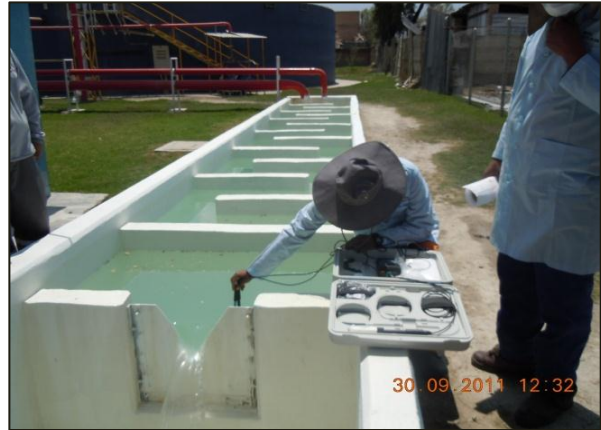
32.- Muestreo descarga de la PTAR de PIL ANDINA.

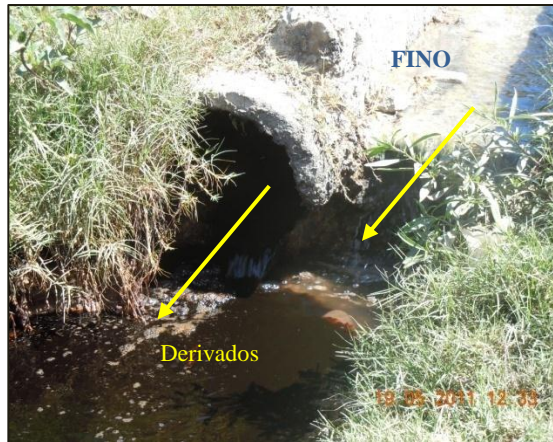
33.- Descarga de DERIVADOS

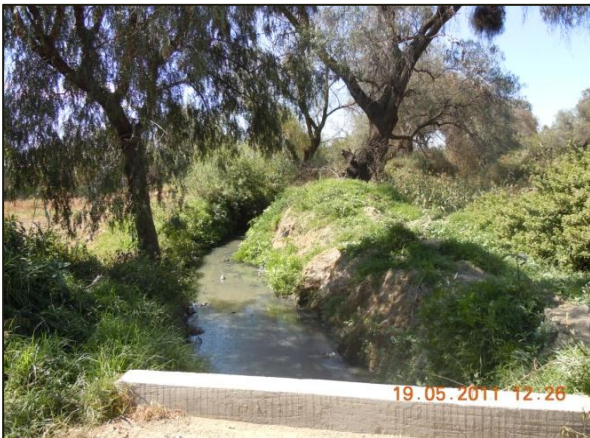
34.- Fotografías del canal que transporta aguas residuales domésticas al río Chijllawiri, zona Tiburcio Meneses (se observa un cerdo muerto en el lecho del canal).

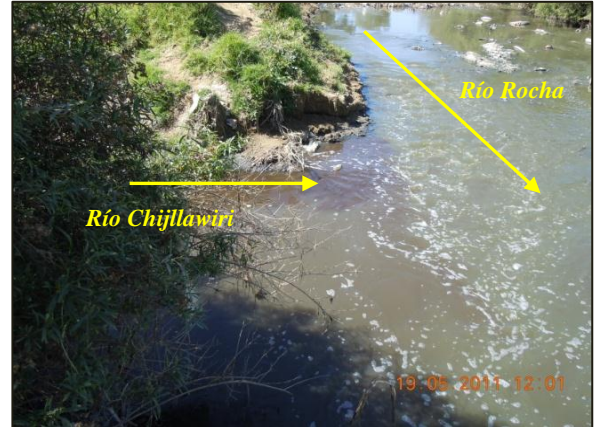
35.- Unión del río Chijllawiri y el río Rocha junto a las ARD zona Tiburcio Meneses y descargas industriales.

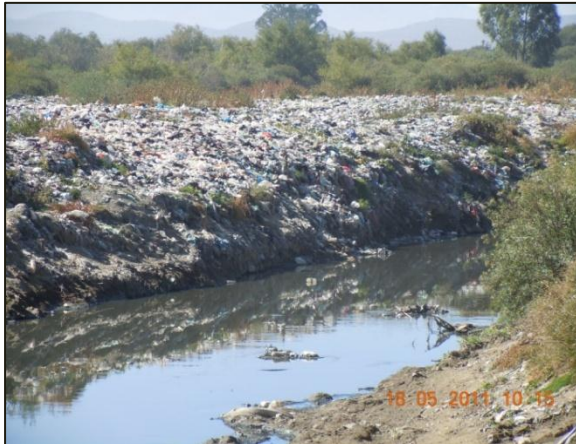
48.- Botadero de Vinto, no controlado en las riberas del río Rocha.

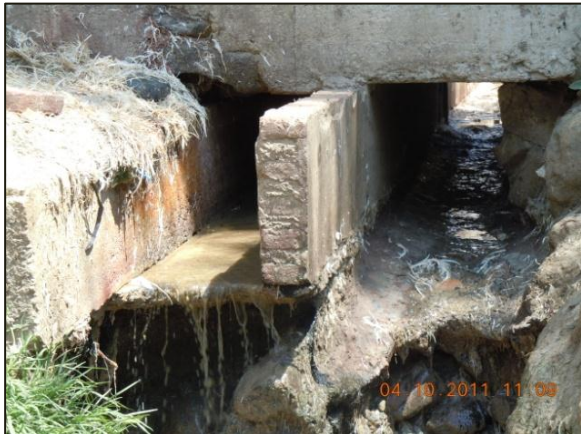
51.- Efluentes de la faenadora El Carmen descargados directamente al río Rocha.
