**MINISTERIO DE MEDIO AMBIENTE Y AGUA,  
MINISTERIO DE DESARROLLO RURAL Y TIERRAS, GOBIERNO  
AUTÓNOMO DEPARTAMENTAL DE LA PAZ, GOBIERNOS  
AUTÓNOMOS MUNICIPALES DE LA PAZ Y MECAPACA, AUTORIDAD  
DE FISCALIZACIÓN Y CONTROL SOCIAL DE AGUA Y SANEAMIENTO,  
SERVICIO NACIONAL DE SANIDAD AGROPECUARIA E INOCUIDAD  
ALIMENTARIA, SERVICIO DEPARTAMENTAL DE SALUD**

**INFORME DE AUDITORÍA SOBRE EL DESEMPEÑO  
AMBIENTAL  
RESPECTO DE LOS IMPACTOS NEGATIVOS  
GENERADOS EN LA CUENCA DEL RÍO LA PAZ**

**INFORME DE AUDITORÍA AMBIENTAL K2/AP05/G12**

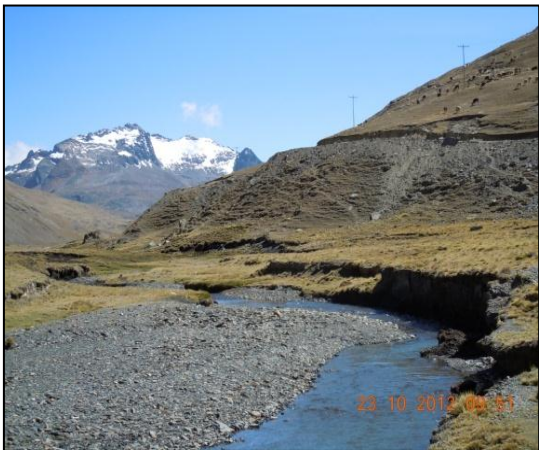
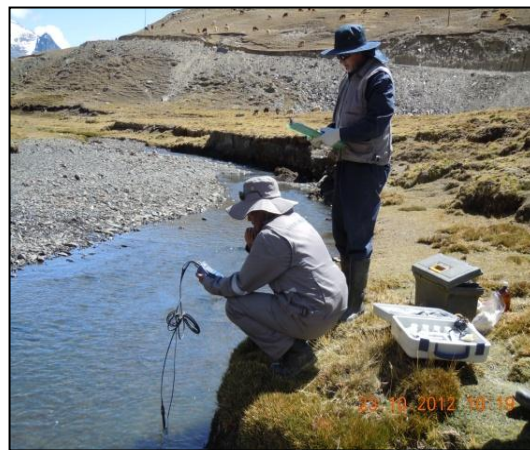
1.- Río Jhunu Tincut Jahaira (sector campamento minero abandonado).

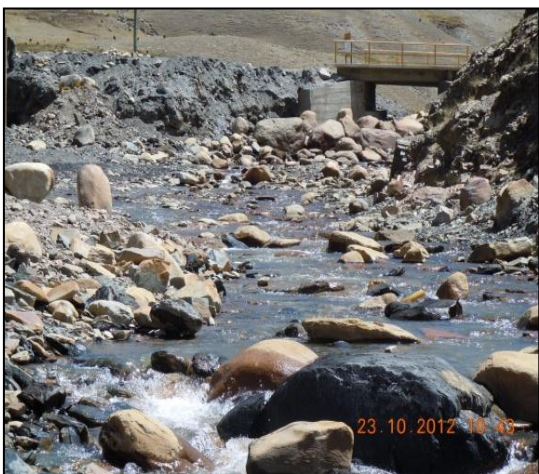
2.- Río Kaluyo, luego del puente de unión de ese cuerpo de agua y una quebrada (sin nombre identificado).

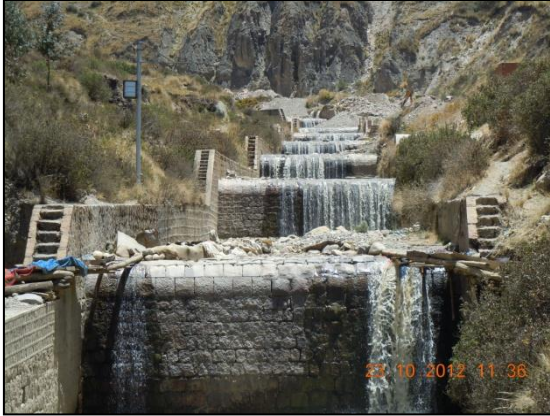
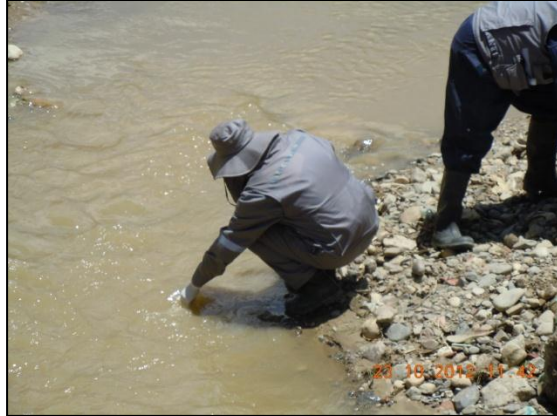
3.- Río Kaluyo, km 8 en el sector EMAVIAS.

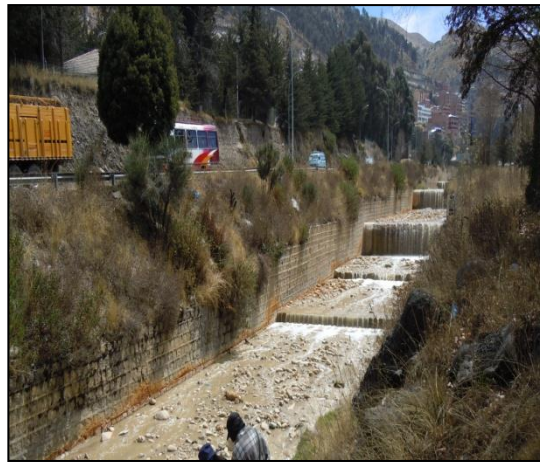
4.- Río Choqueyapu antes a la altura de EPSAS (Planta Achachicala).

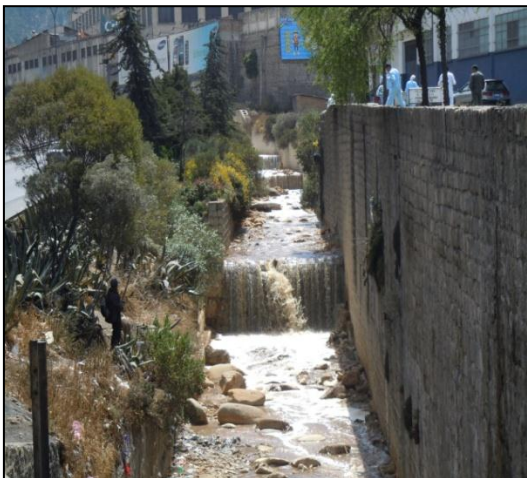
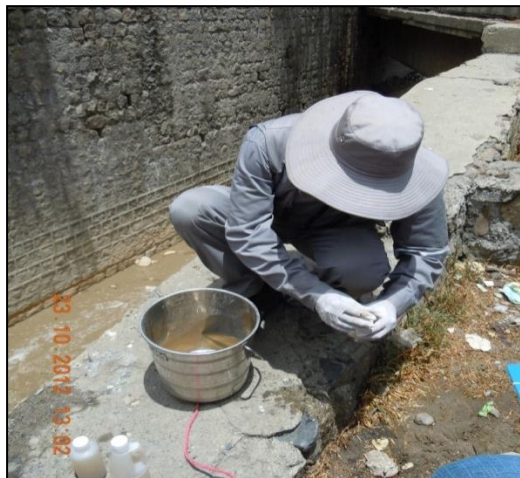
5.- Río Choqueyapu a la altura de Industrias VENADO (inicio embovedado).

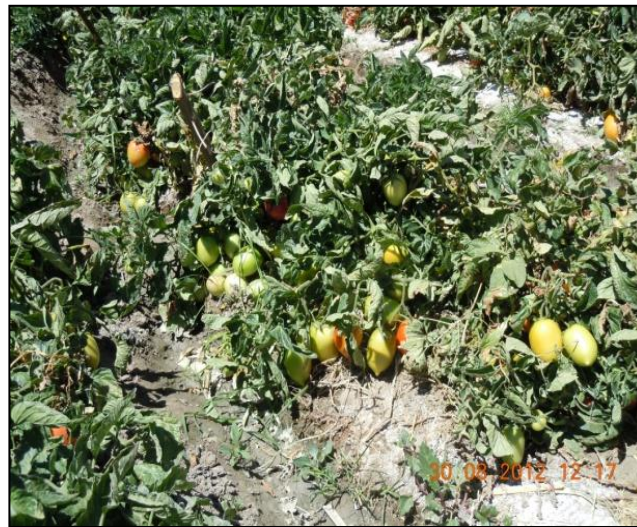
30.- Cultivo TOMATE – Comunidad MILLOCATO.

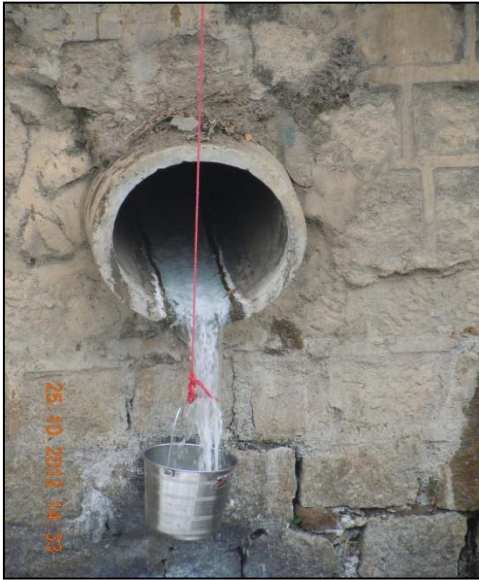
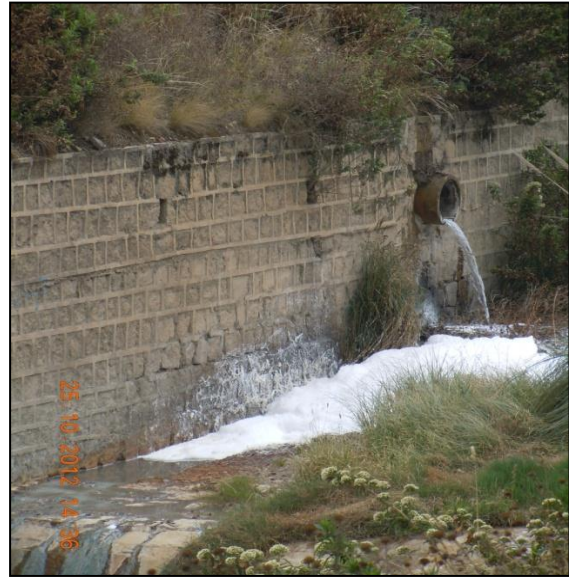
31.- Industria BELMED (Wella).

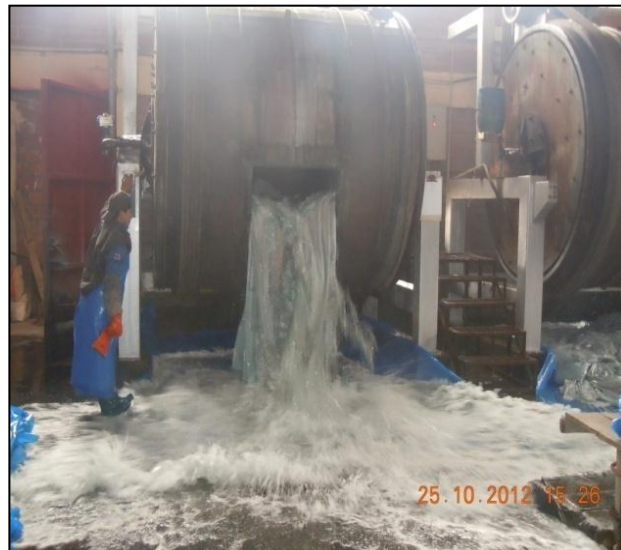
32.- Curtiembre AMERICA.

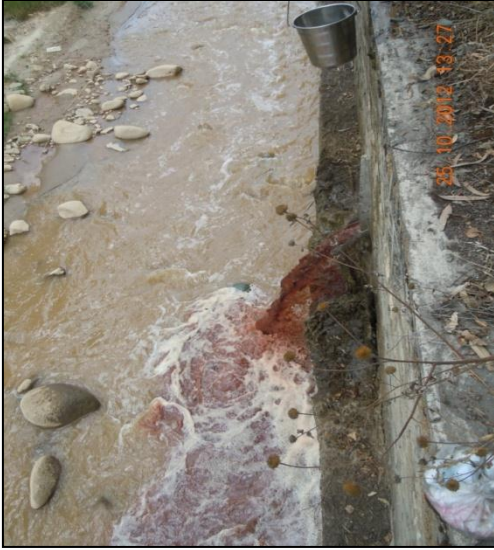
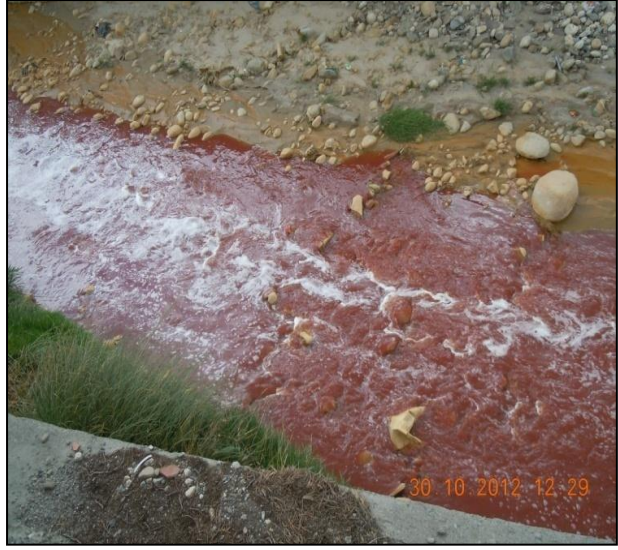
33.- Matadero MUNICIPAL.

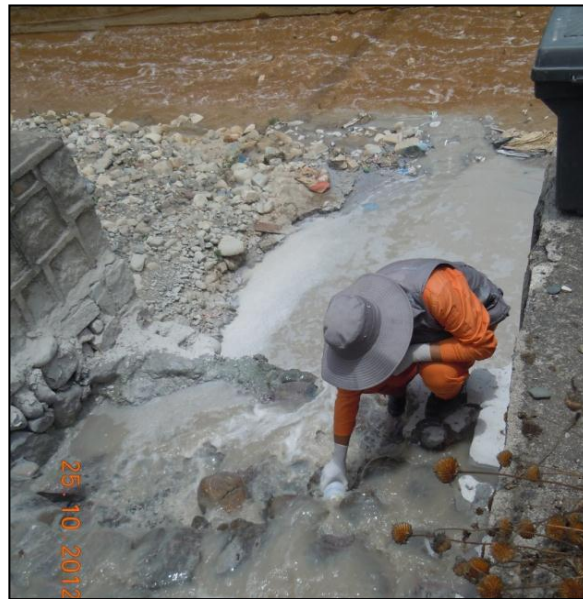
34.- Papelera TISSU.

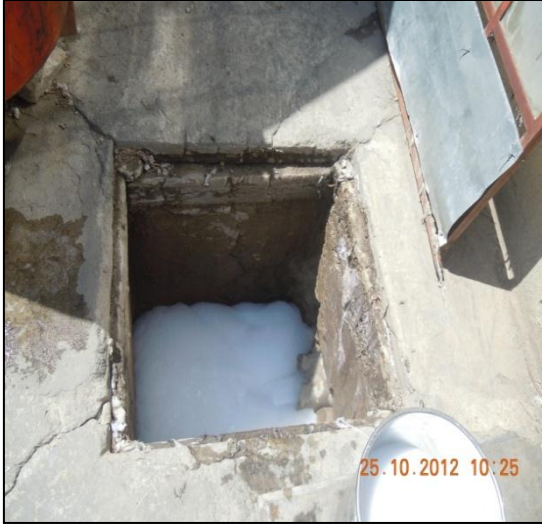
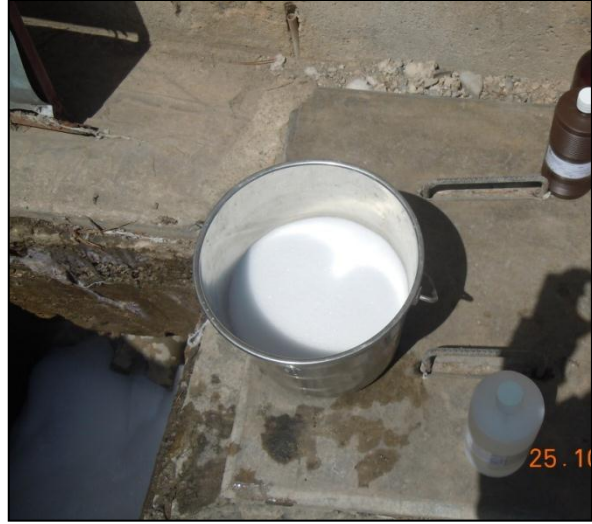
35.- Industria ALBUS.

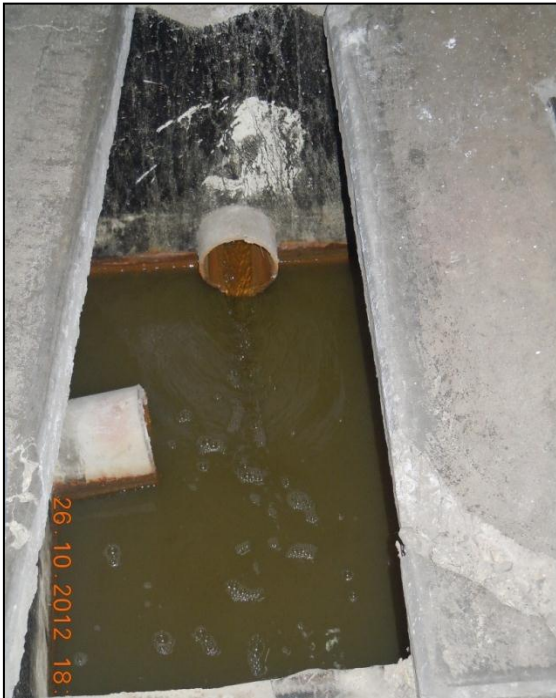
36.- Industria EXPORTADORES BOLIVIANOS.

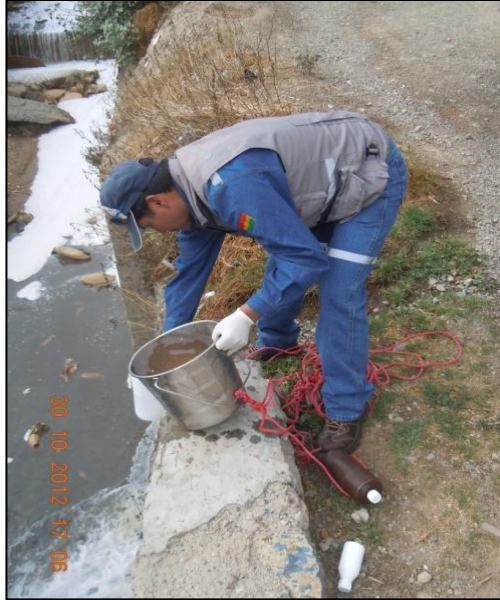
37.- Industria VENADO.

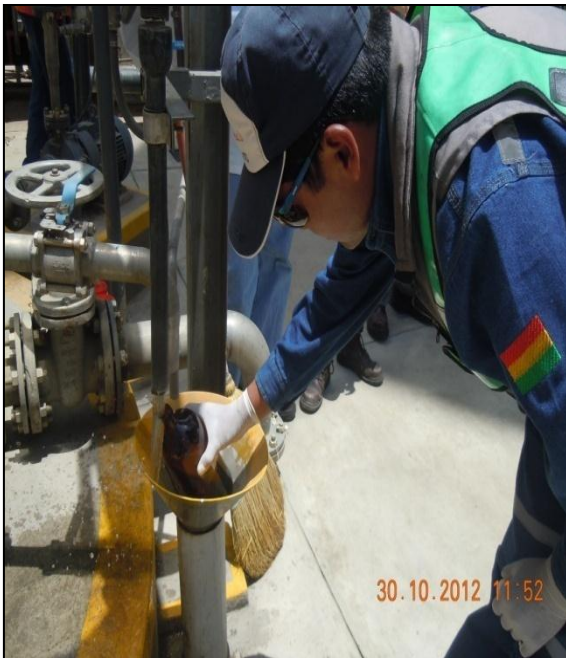
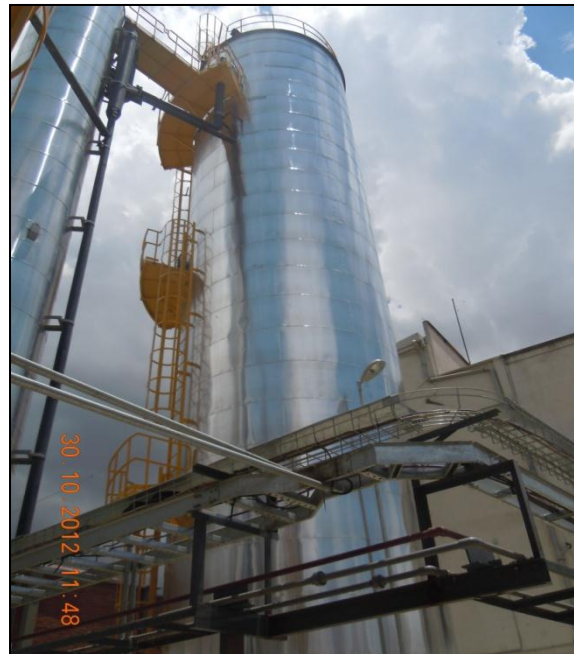
38.- Industria CERVECERIA BOLIVIANA NACIONAL.

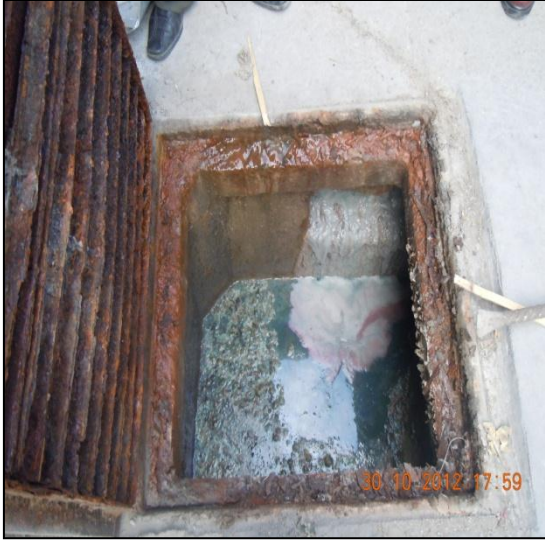
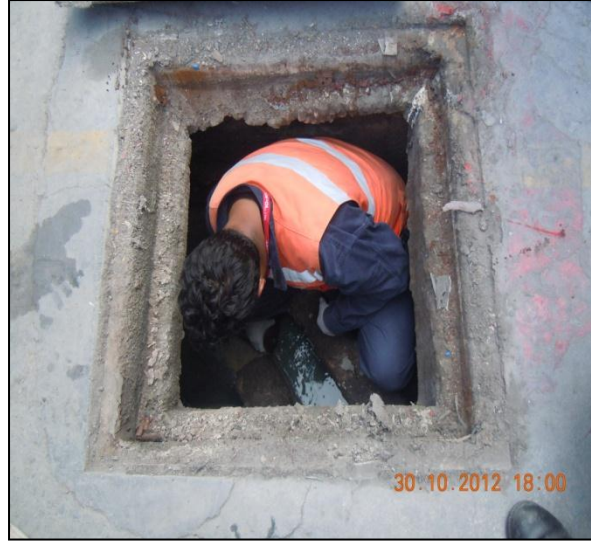
39.- Industria MONOPOL.

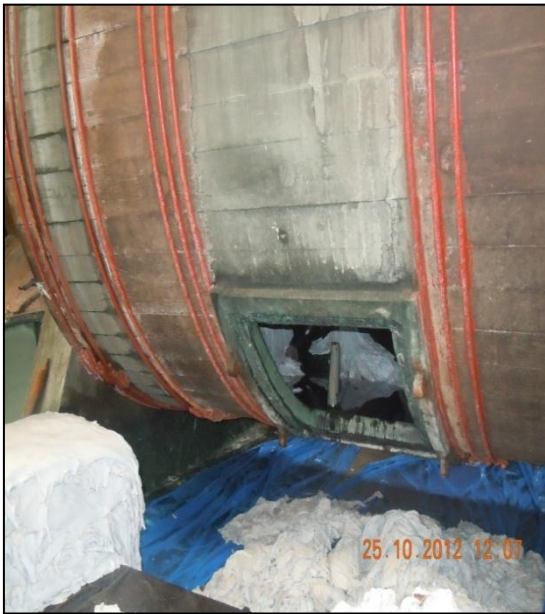
40.- Curtiembre BRANGUS LEATHER.

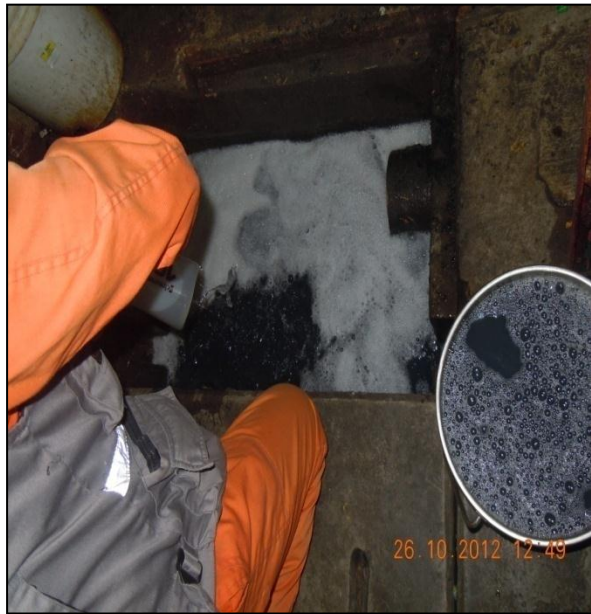
41.- ENATEX – Confecciones.

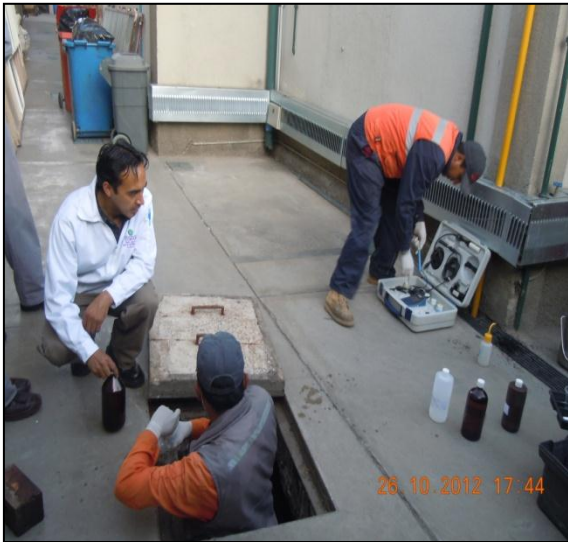
42.- Industria COFAR.

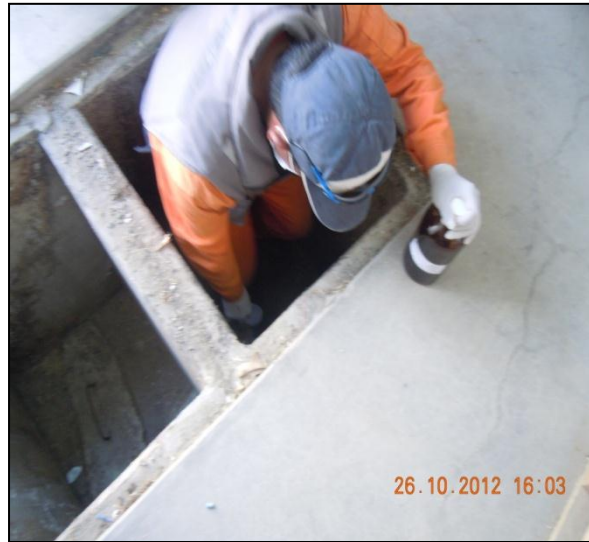
43.- Industria BAGO.

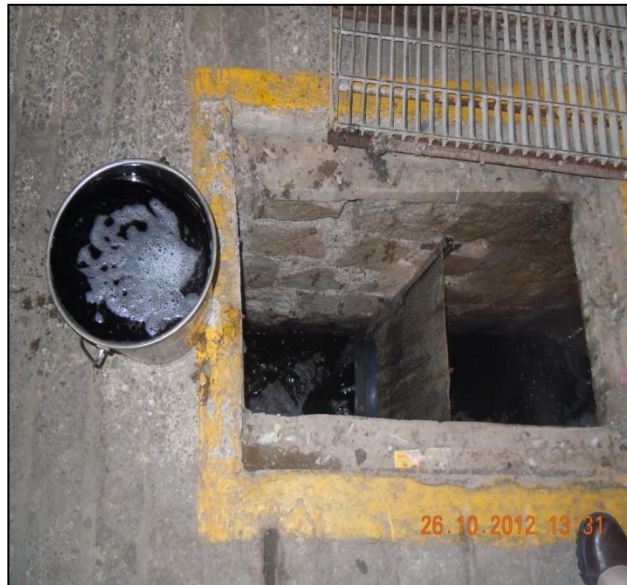
44.- Industria ENATEX- Telas.

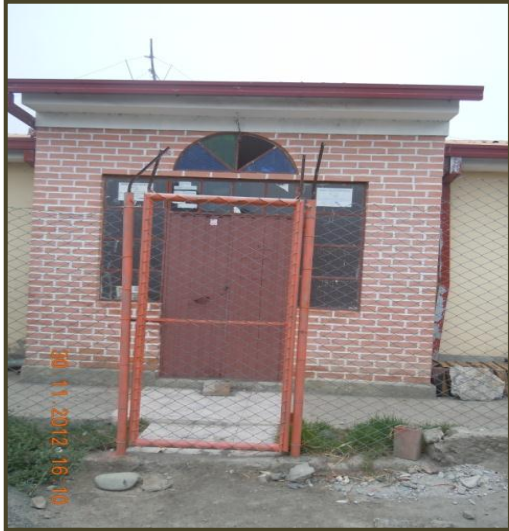
1.- Vista exterior del Puesto de Salud Huaricana.

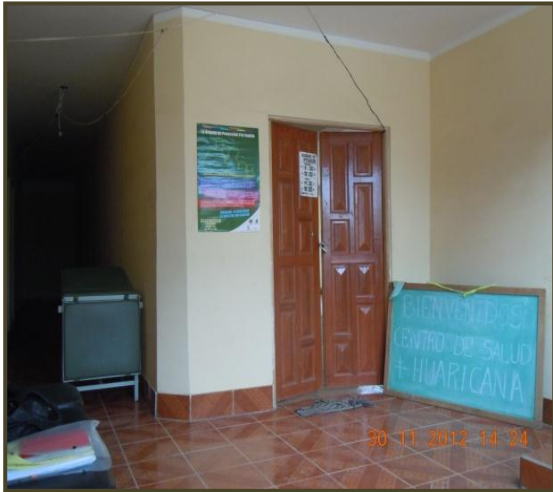
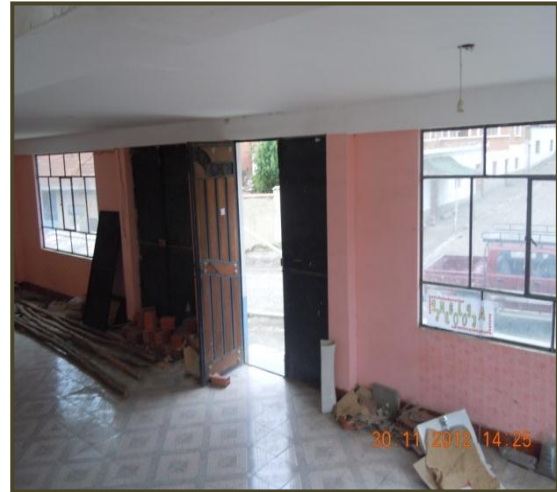
10.- Ingreso al Puesto de Salud.

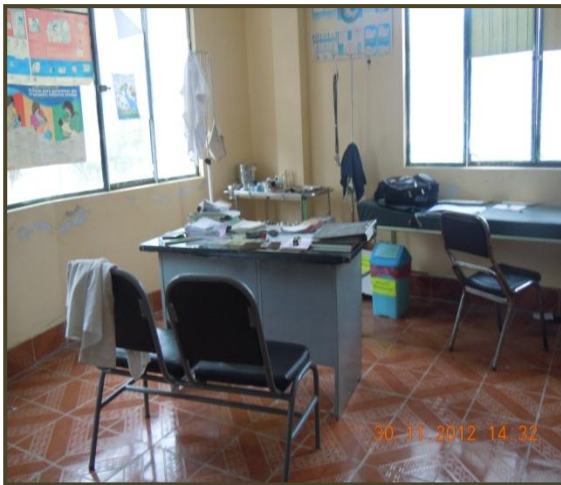
11.- Ambiente de atención del puesto de Salud.

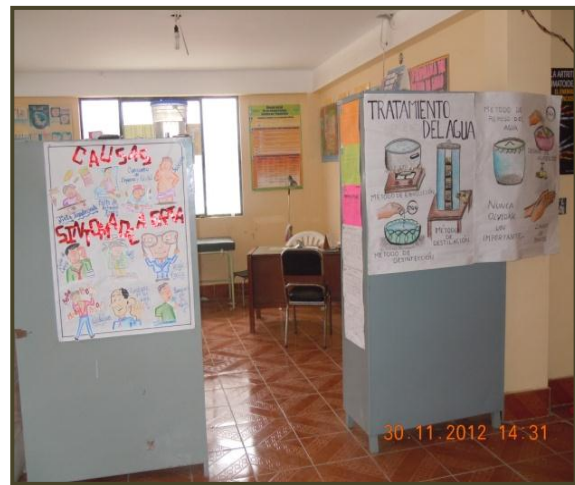
12.- Publicaciones de promoción de la salud relativo al agua.

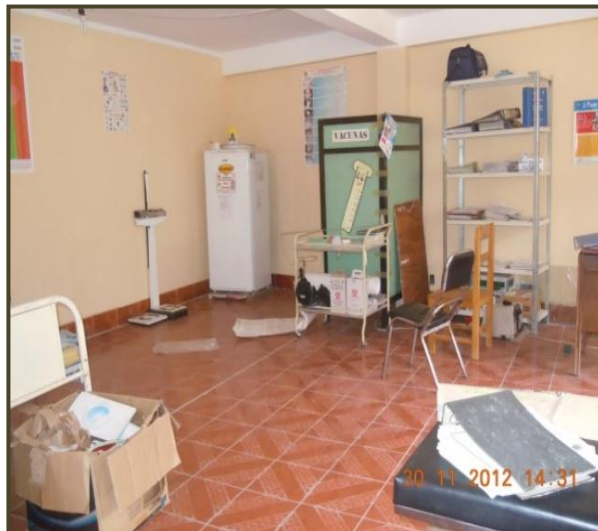
14.- Ambientes de atención del puesto.
